Políticas preventivas de alerta e mitigação do risco sísmico - Lisboa -

MODELO DE AVALIAÇÃO DE RISCO SÍSMICO PARA AS EDIFICAÇÕES SINGULARES

Programa ReSist - Programa Municipal Promoção da Resiliência Sísmica

GUIA DE BOAS PRÁTICAS NA ÁREA DO REFORÇO SÍSMICO DO EDIFICADO

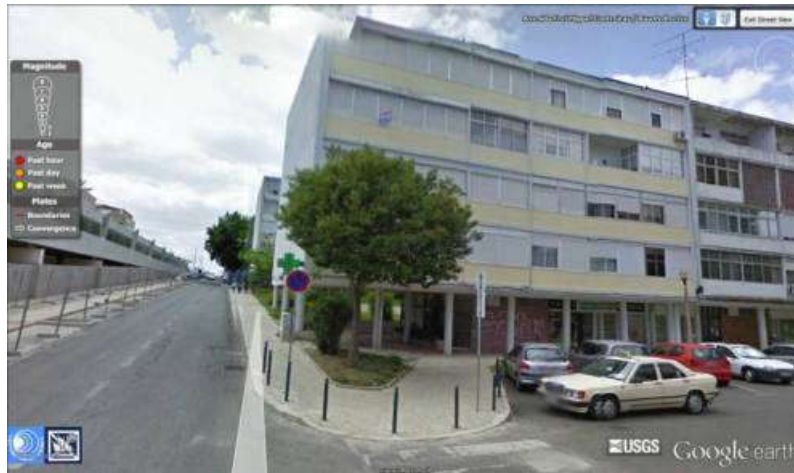
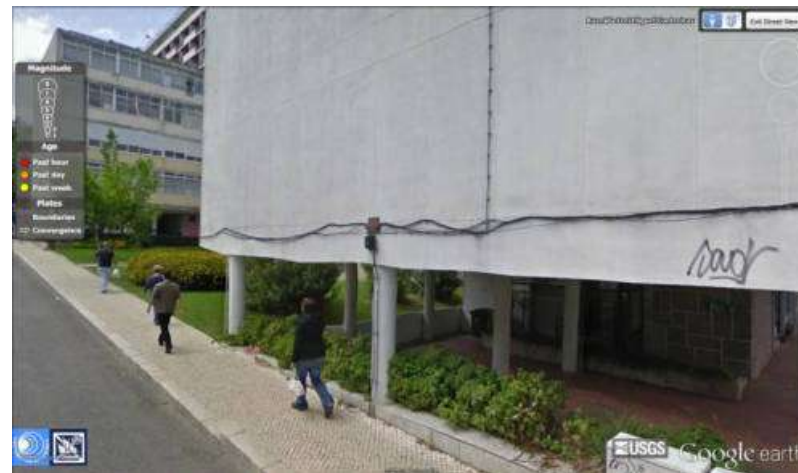
“Bairro das Estacas” - Lisboa

Exemplos: irregularidades em altura

Pisos vazados

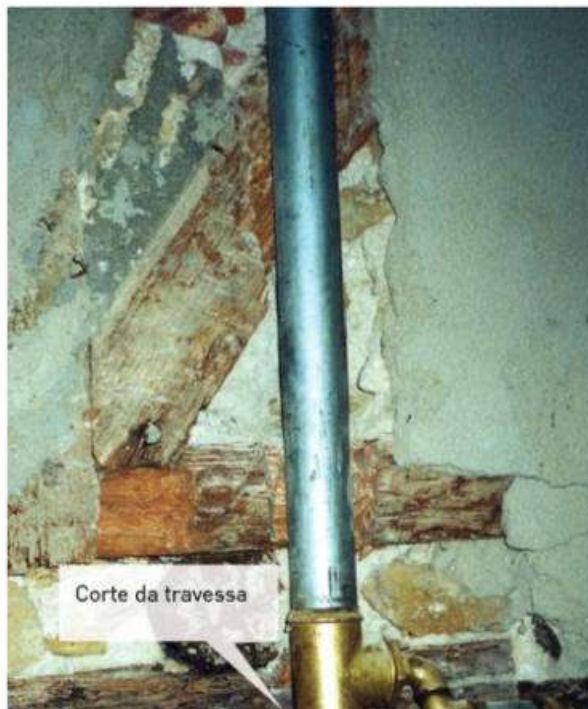
Figura 1 - Corte da gaiola Pombalina, para inserir canalização, reduziu fortemente a sua contribuição para a resistência sísmica do edifício (Mário Lopes, comunicação pessoal)

Os danos provocados em elementos estruturais (cortes de vigas de pavimentos, eliminação de paredes estruturais e não-estruturais), aumento do número de pisos, corte das gaiolas Pombalinas (Figura 1) são normalmente irreversíveis, pelo que a reparação destas anomalias é da maior importância.
