Sessão 4

Reabilitação da Pensão

Amor

João Appleton; Pedro Ribeiro;
Eduardo Costa

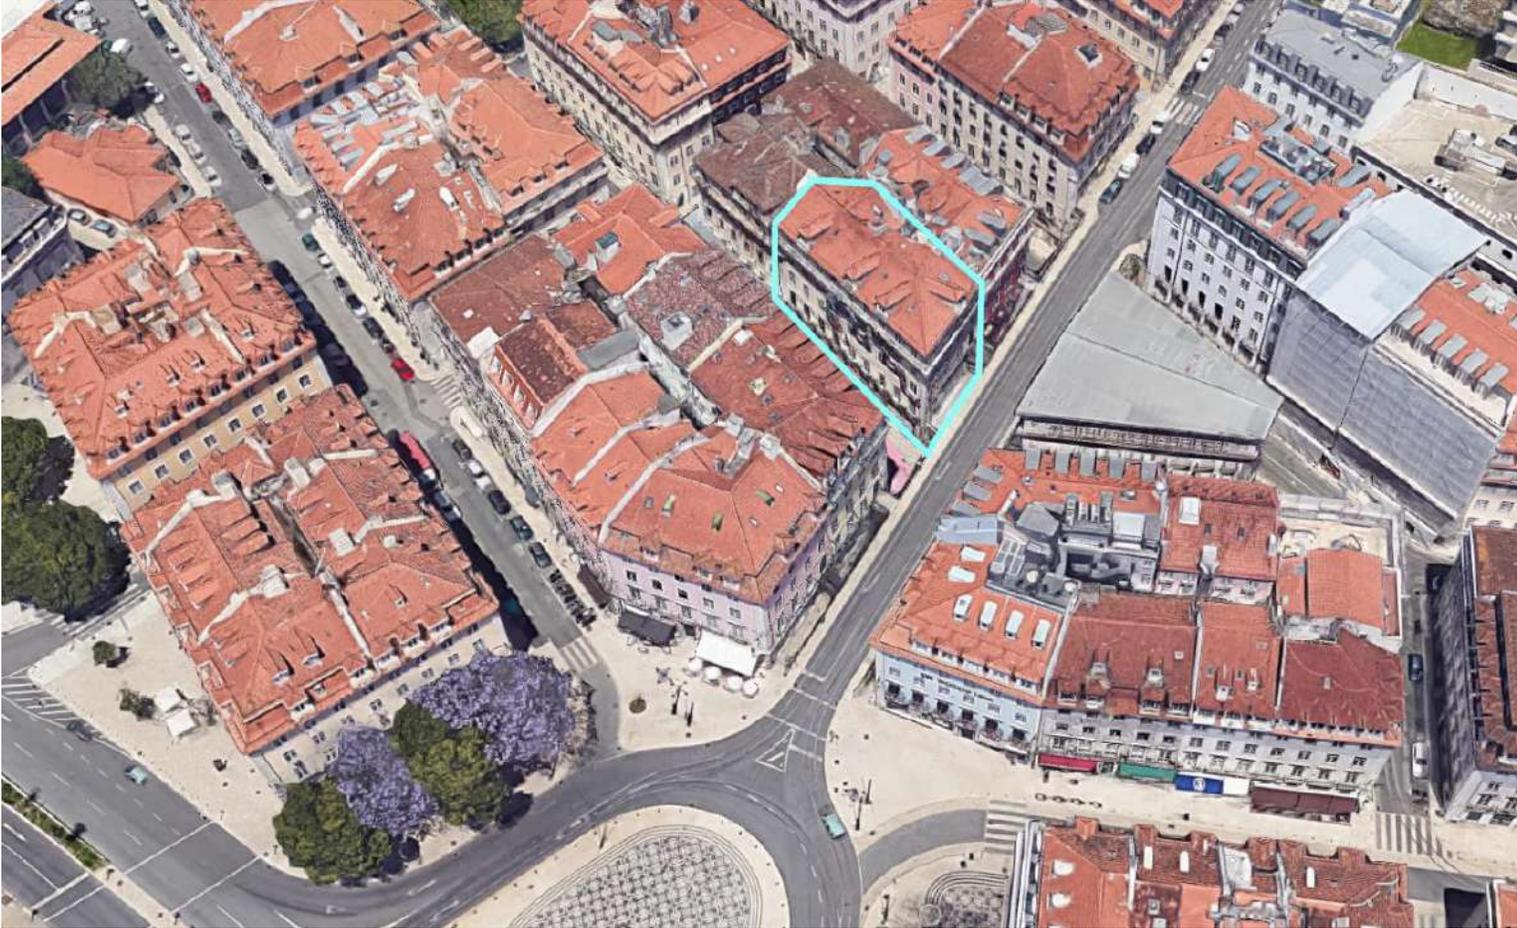
Edifício existente

- Fachadas para a Rua do Alecrim e para a Rua Nova do Carvalho
- Implantação de 27.0 x 12.5 m²
- 6 pisos elevados
 - Cave
 - Piso térreo semi-enterrado – Zona Comercial
 - Piso de sobreloja – Apoio ao bar
 - Piso 1 – Bar da Pensão Amor
 - Pisos 2, 3 e 4 – Escritórios
 - Piso 5 – Águas furtadas

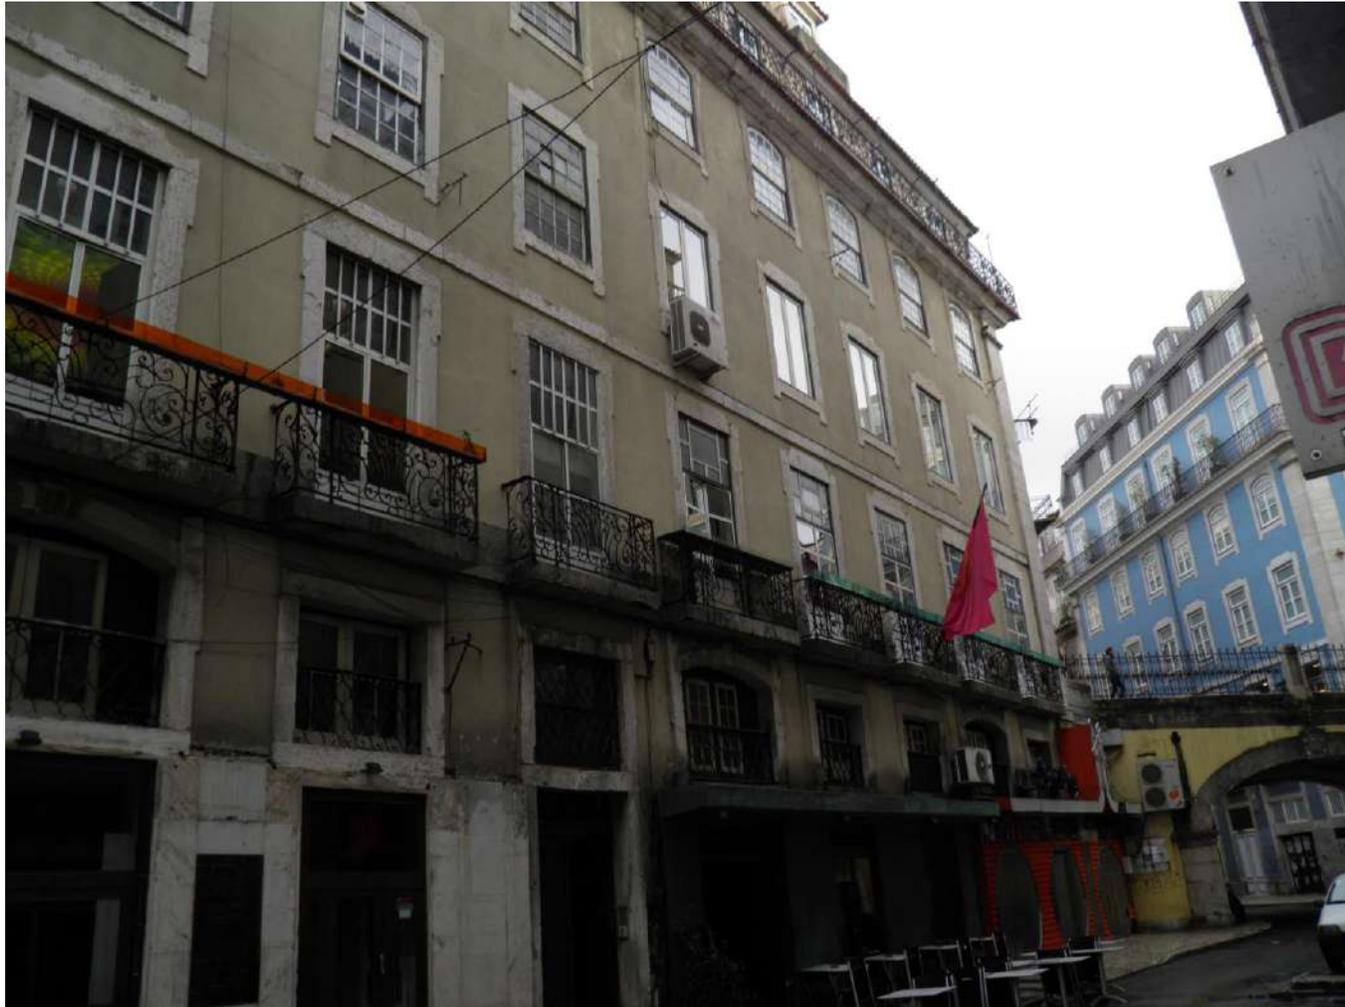
Edifício existente

- Edifício pombalino
- Embasamento
 - Interior: Paredes e arcos em alvenaria de pedra
 - Exterior: Paredes de pedra maciça (cilhares) até ao piso 1
- Paredes nos pisos elevados
 - Paredes de alvenaria de pedra no perímetro exterior
 - Paredes de frontal em madeira no interior – alinhamentos perpendiculares às duas fachadas
 - Paredes de tabique para compartimentação secundária

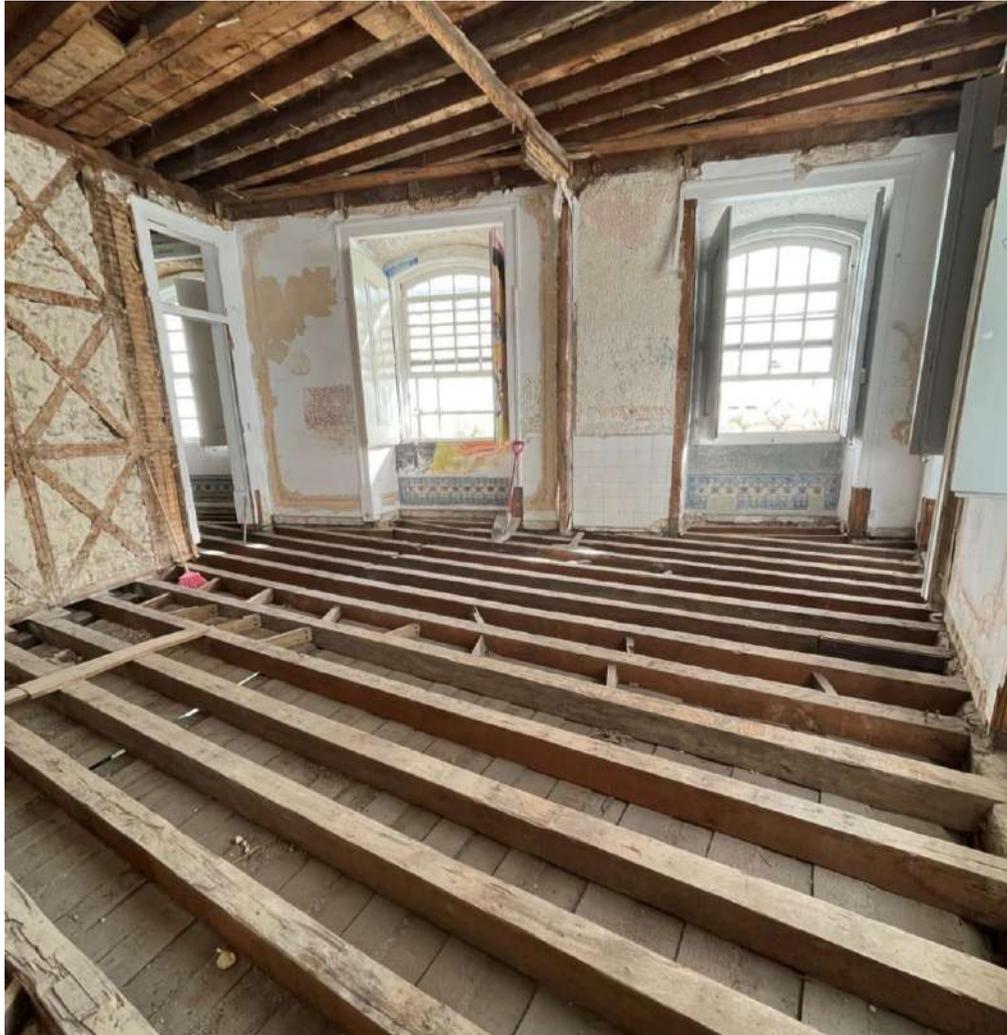
Edifício existente

- Abóbadas e arcos de alvenaria de pedra no teto do piso térreo
- Pavimento de madeira nos pisos elevados
 - Vigamentos perpendiculares à fachada para a Rua Nova do Carvalho (maior dimensão do edifício)
- Cobertura em madeira

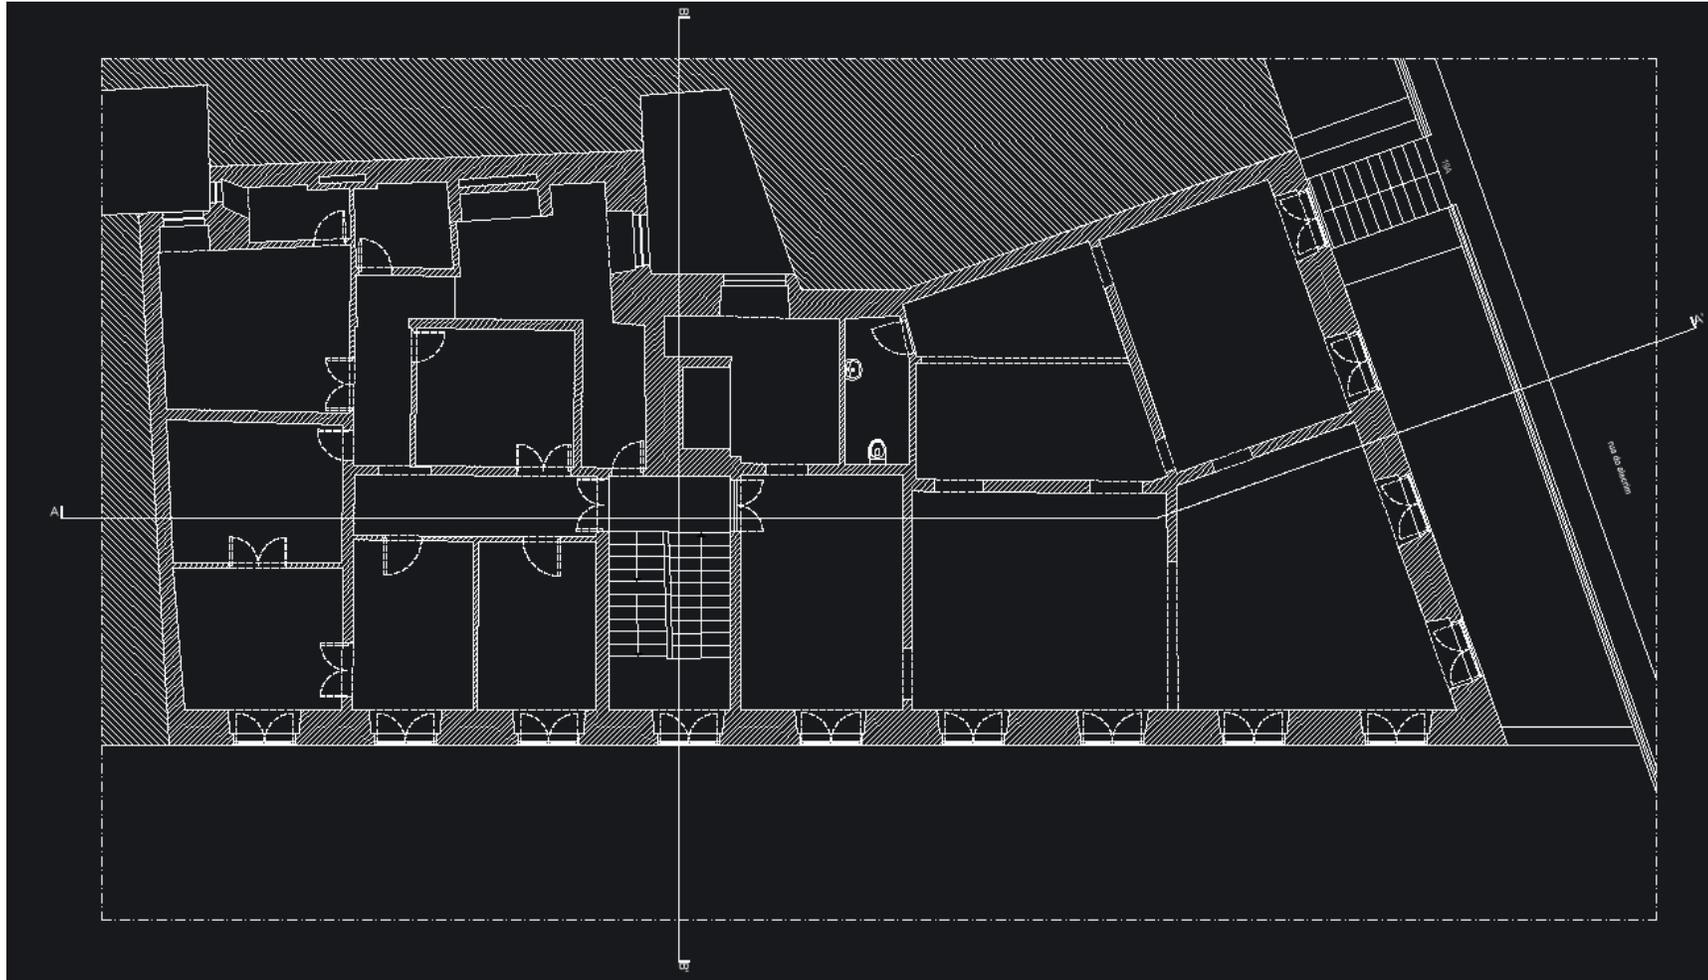
Edifício existente

Planta tipo dos
pisos elevados

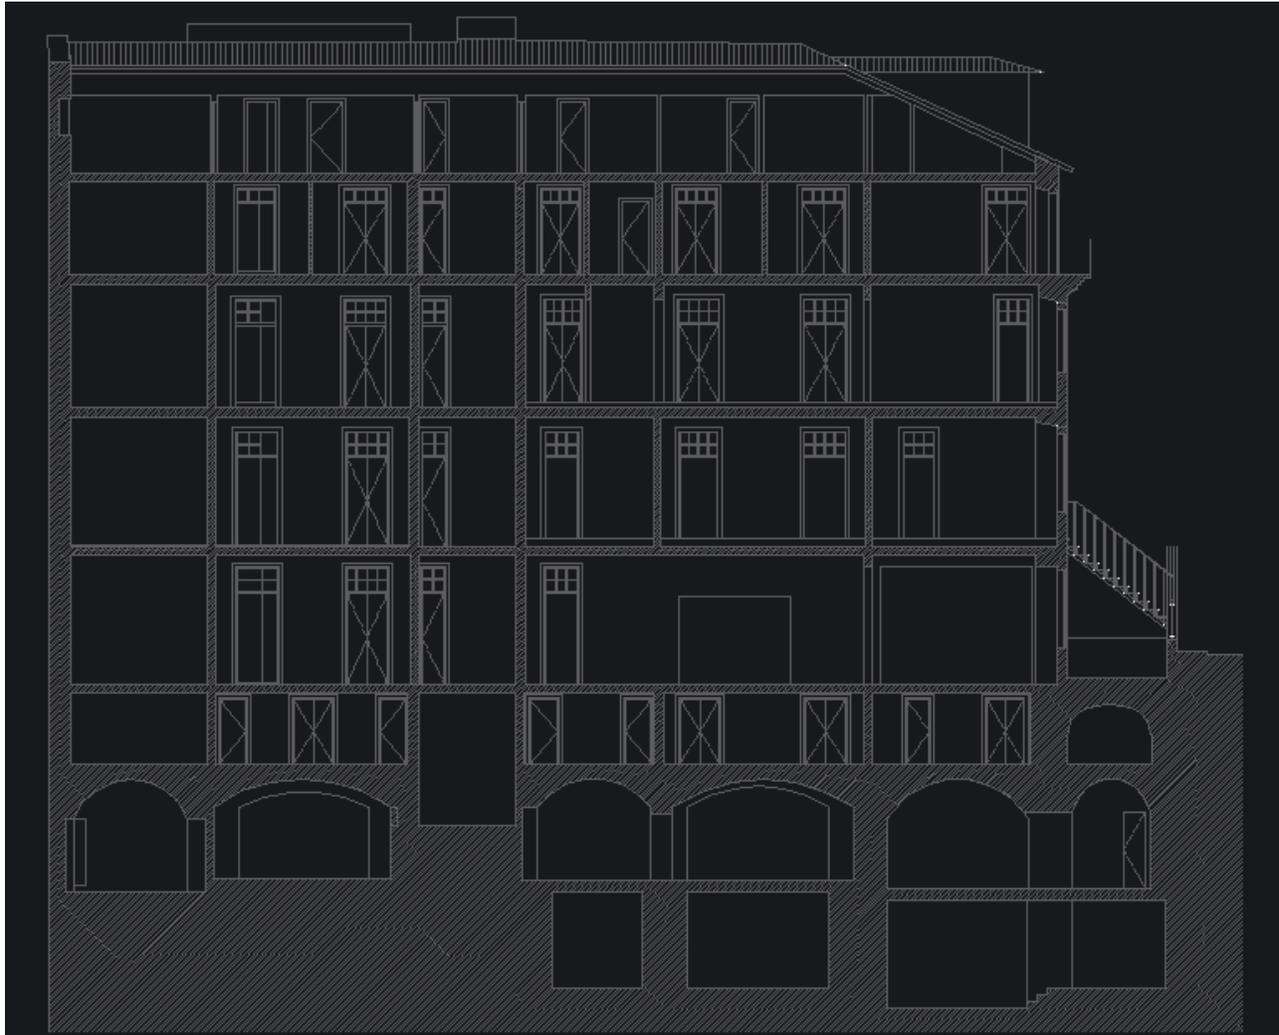
Edifício existente

Corte longitudinal

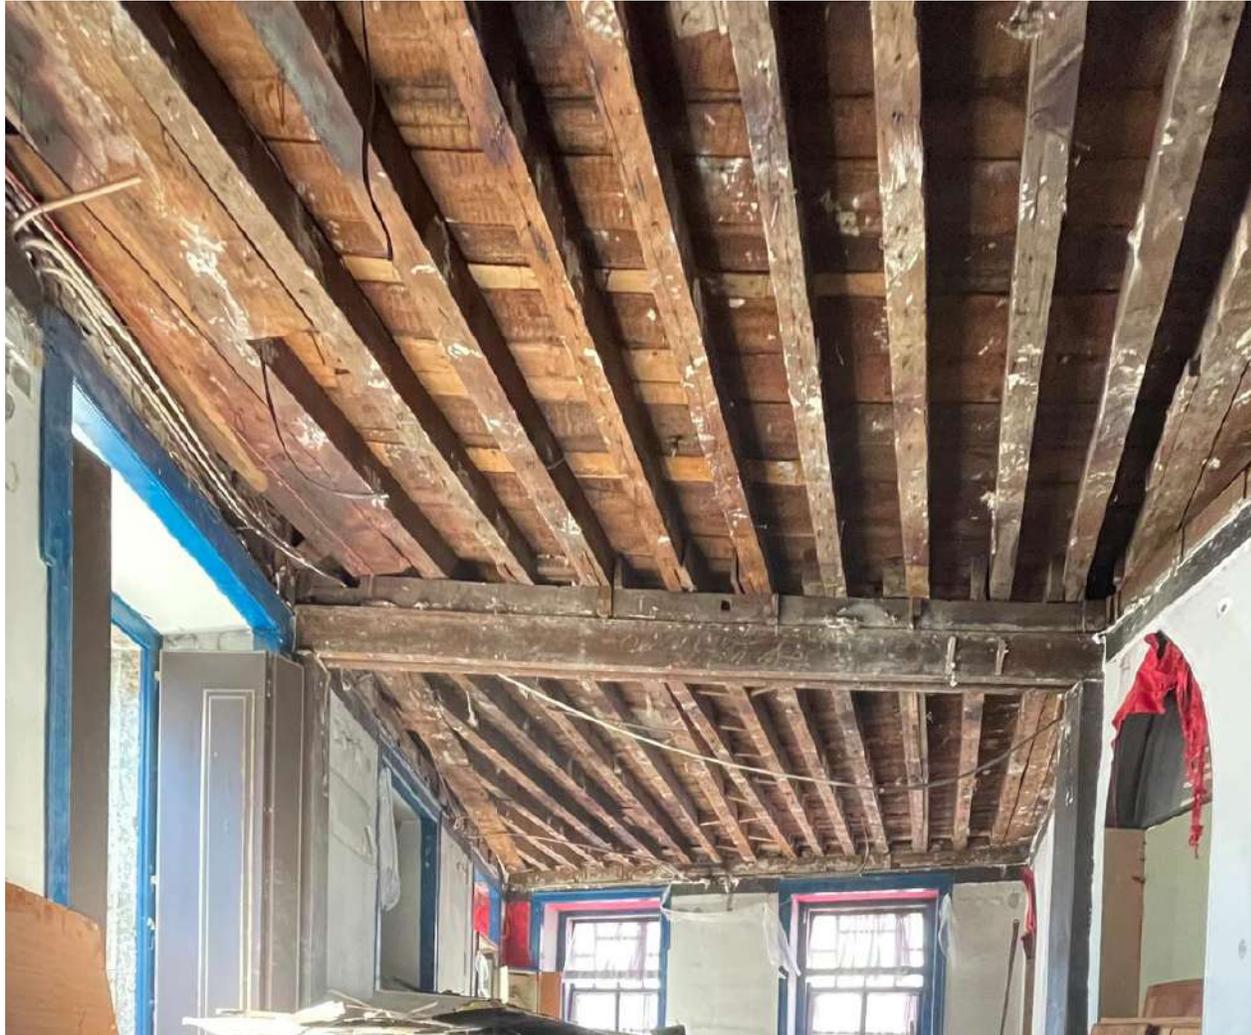
Alterações estruturais passadas

Alteração da compartimentação – alguns alinhamentos de frontal, ao nível do 1º e 2º piso, foram desmontados e substituídos por perfis metálicos ou vigas de madeira

- Piso 1 – Pensão Amor
- Piso 2 – Atelier de arquitetura

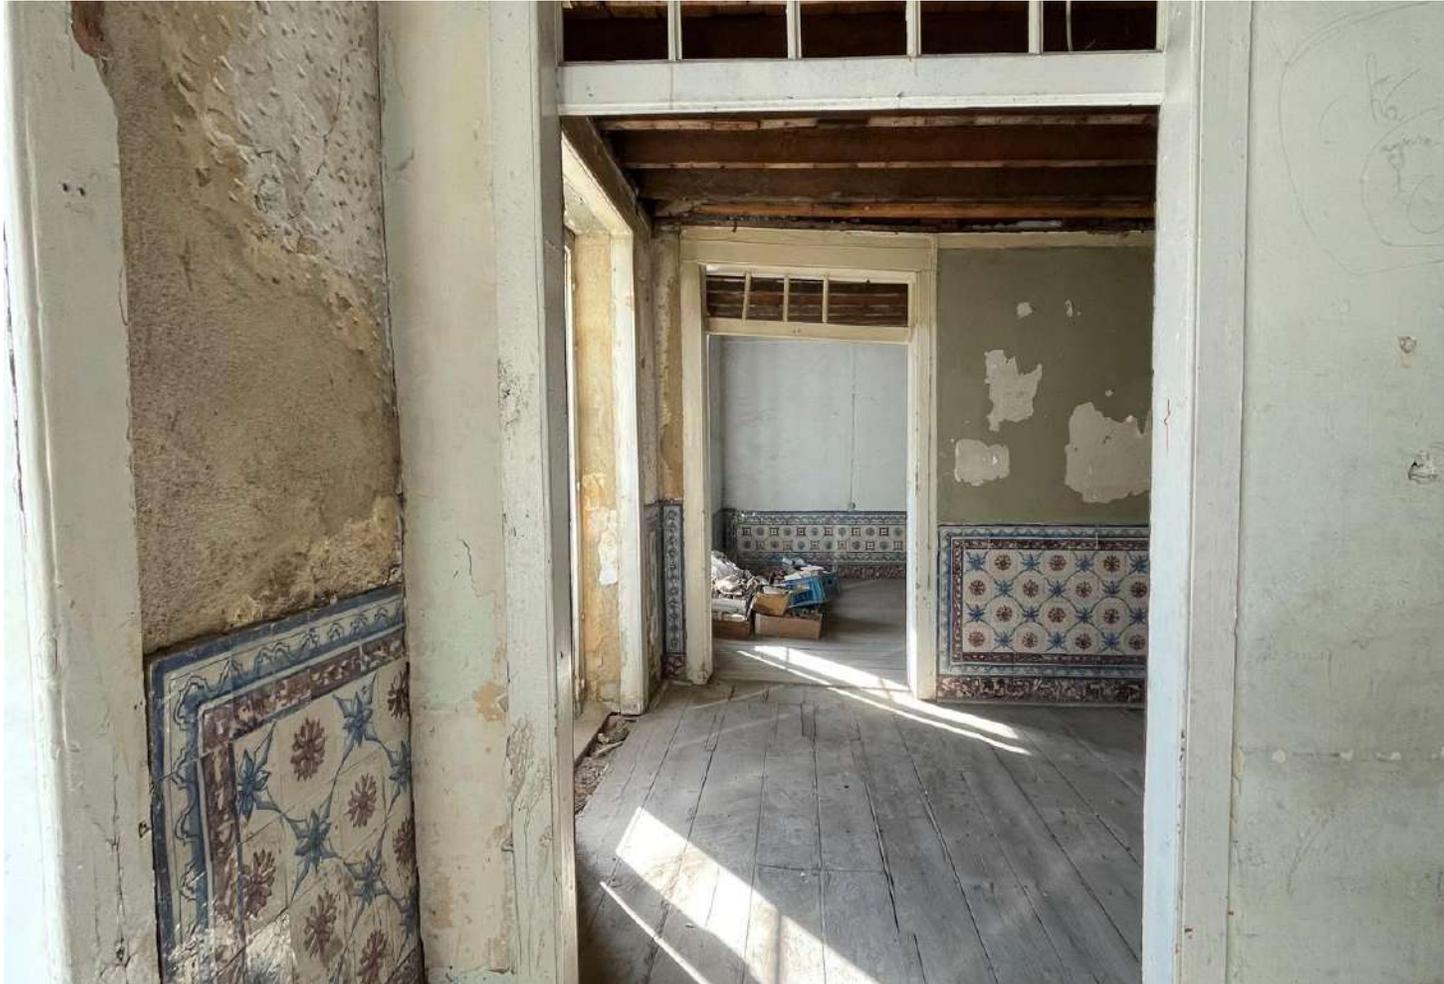
Estado de conservação razoável no geral

Anomalias principais:

- Assentamentos em paredes de frontal e deformação de pavimentos
- Enchimentos pesados (zonas com 15 e 20 cm de enchimento)
- Presença de humidades no interior (zonas húmidas e piso de águas furtadas) – apodrecimento de madeiras

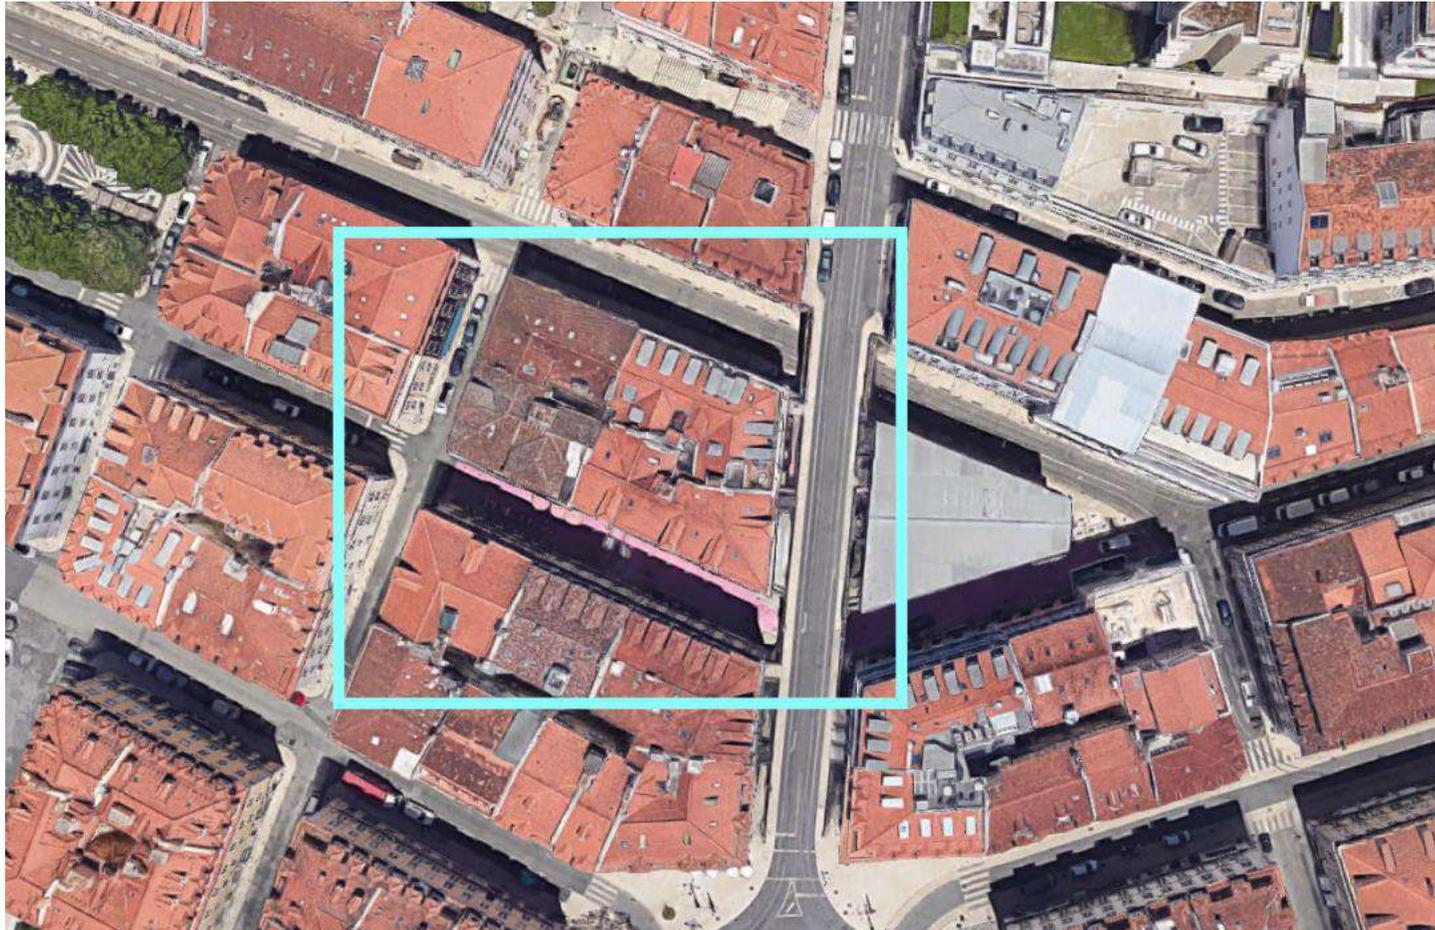
Condicionamentos da intervenção

- Acessos muito complicados
 - Impossibilidade da presença de um camião betoneira
- Comércio do piso térreo em pleno funcionamento
 - Impossibilidade de intervir ao nível do piso térreo
- Atelier de arquitetura em funcionamento (piso 2)
 - Apenas intervenções estritamente necessárias nesta fração

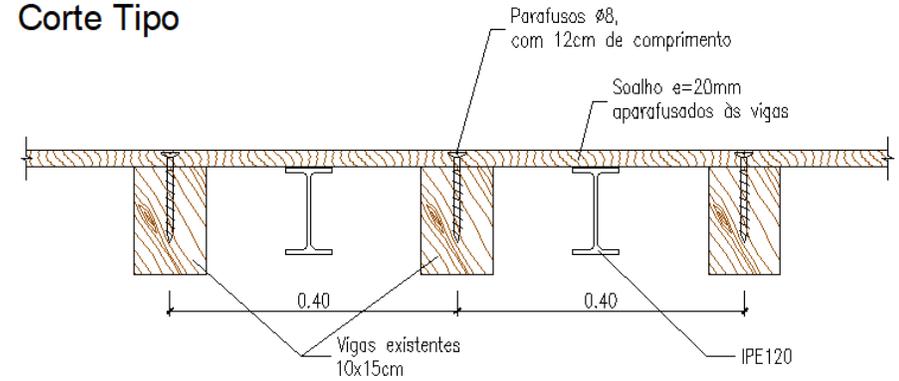
VR1 - Reforço com IPE120 (Tipo 1)

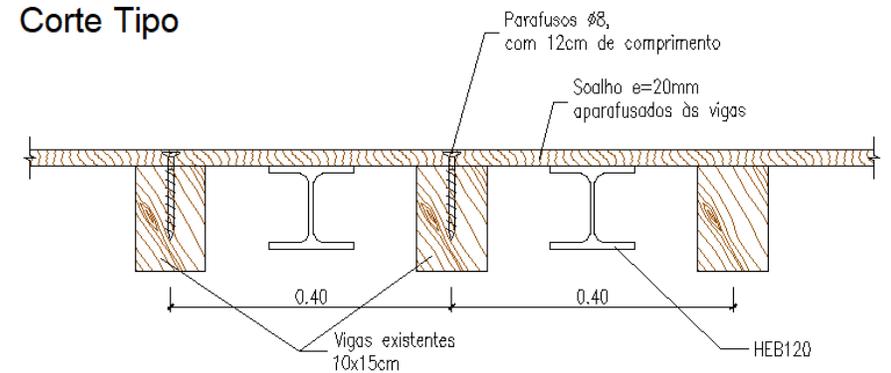
VR2 - Reforço com HEB120 (Tipo 2)

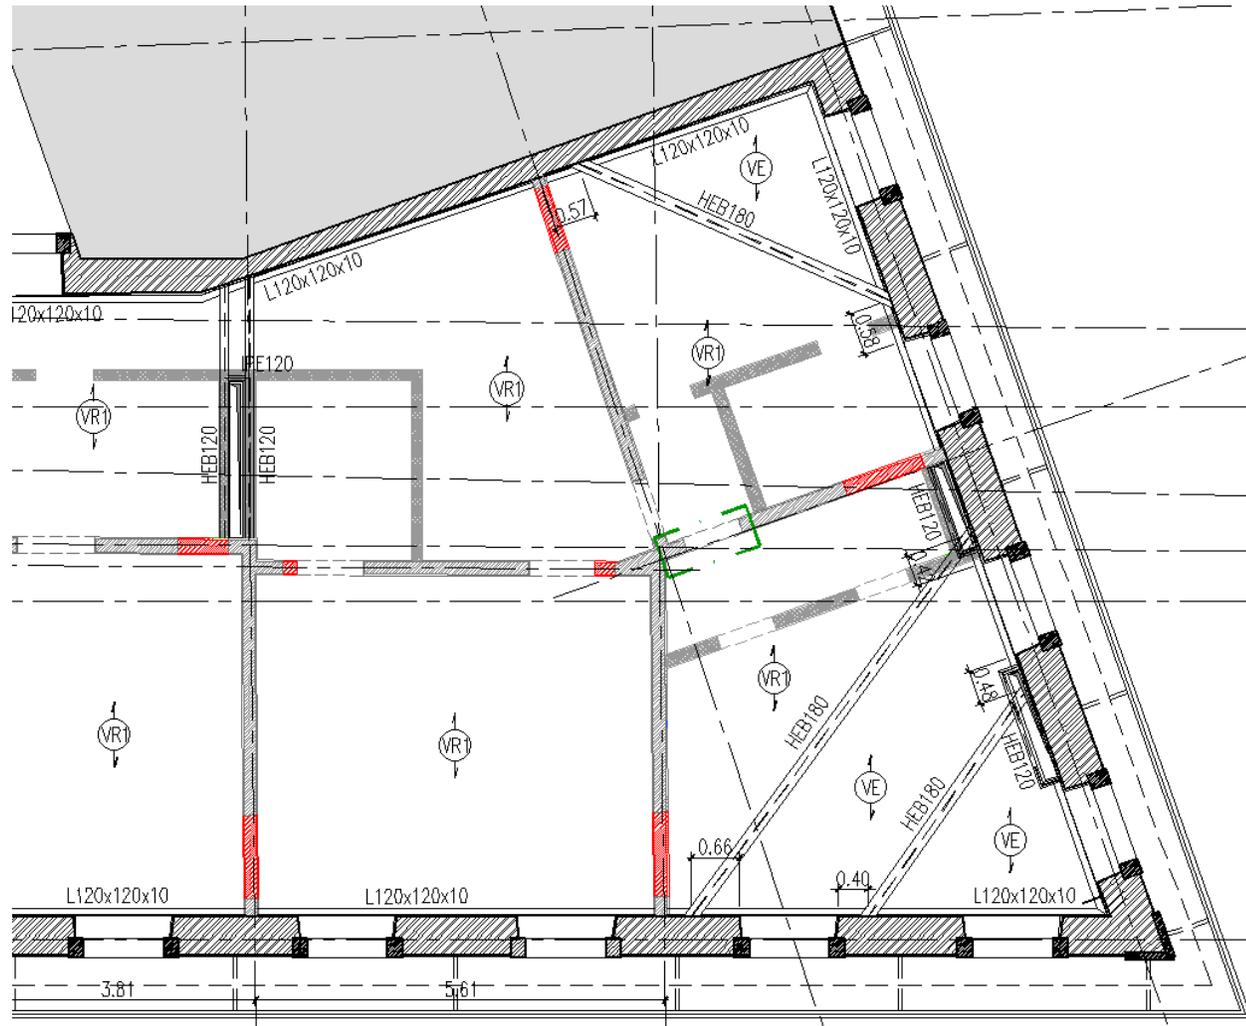
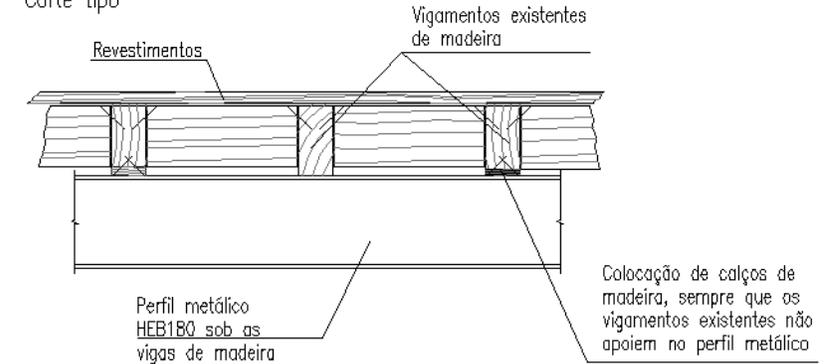
REFORÇO DE PAVIMENTOS COM PERFIS HEB180

Colocação de perfis metálicos HEB180 sob as vigas de madeira existentes

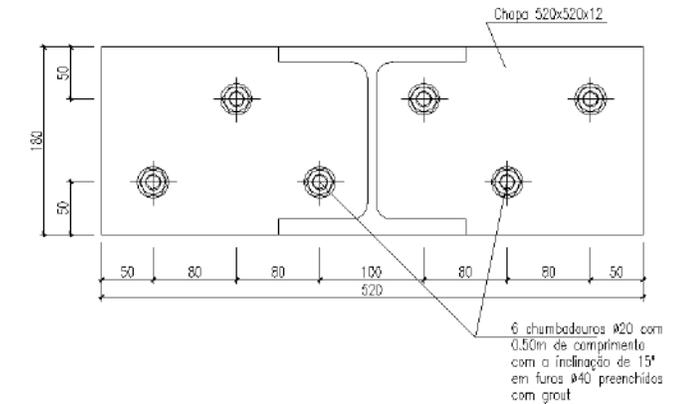
HEB180 ÀS PAREDES DE ALVENARIA (PÓRTICOS 5,6 e 7 e REFORÇO DO PAVIMENTO)

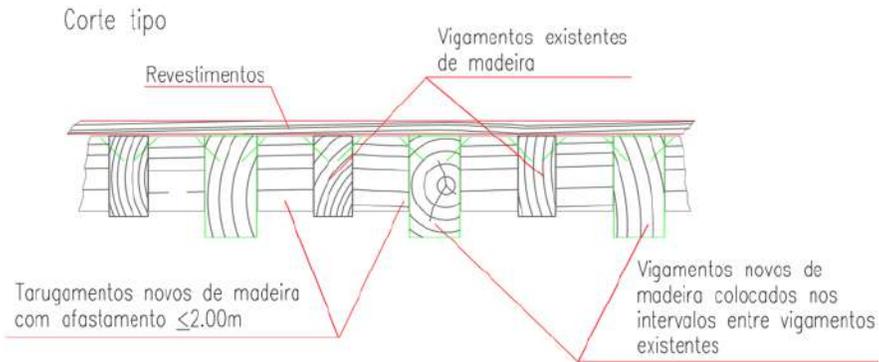
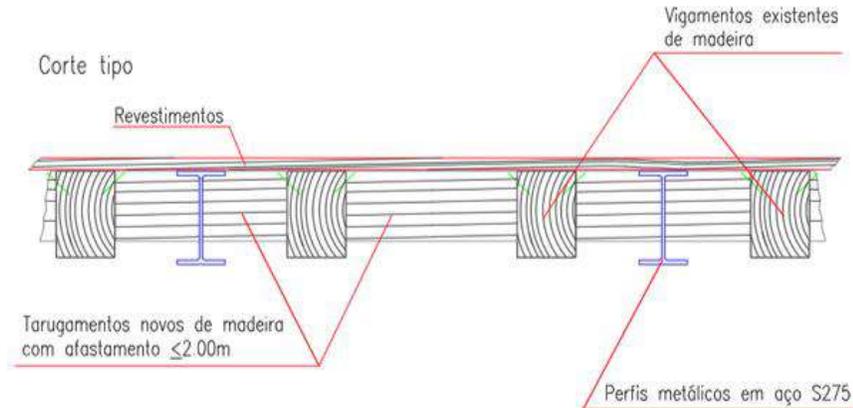
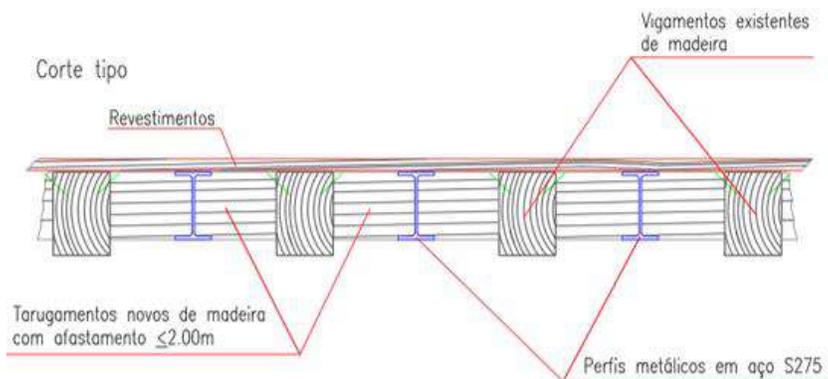
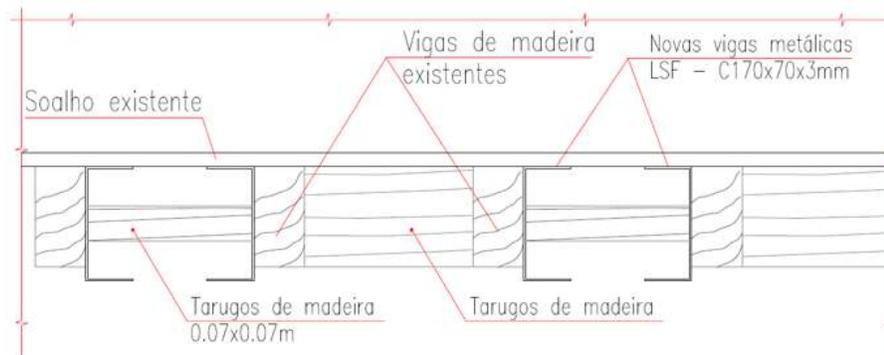
Análise económica das alternativas de reforço

Solução	Preço (€/m ²)
A	116.1
B1	101.0
B2	76.8
C	131.2

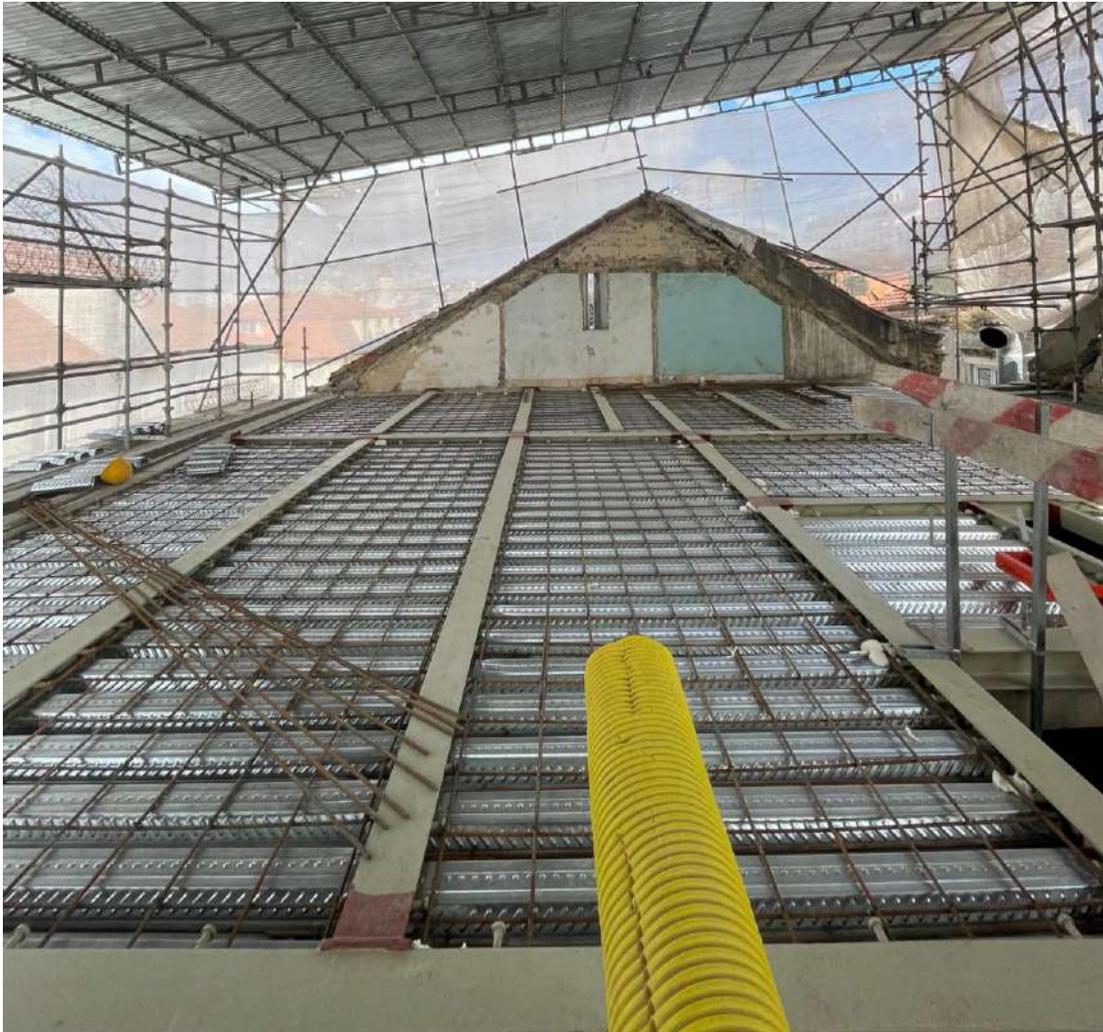
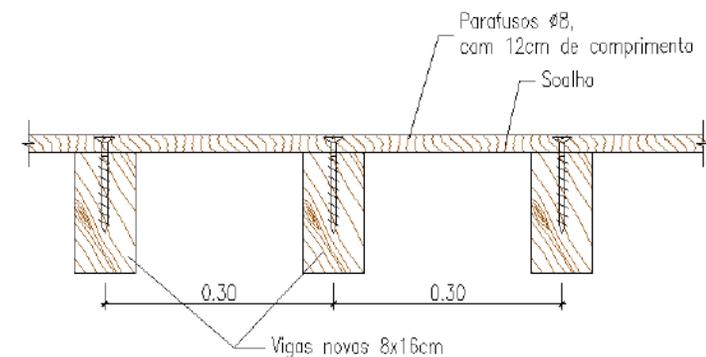
Pavimentos novos

Zonas com pavimento de madeira apodrecido –
Solução com laje colaborante

- Piso 5 – integralmente reconstruído
- Zonas húmidas

Zonas novas de pavimento – Solução com
vigamentos de madeira novos

- Zonas pontuais (fecho de aberturas no pavimento)

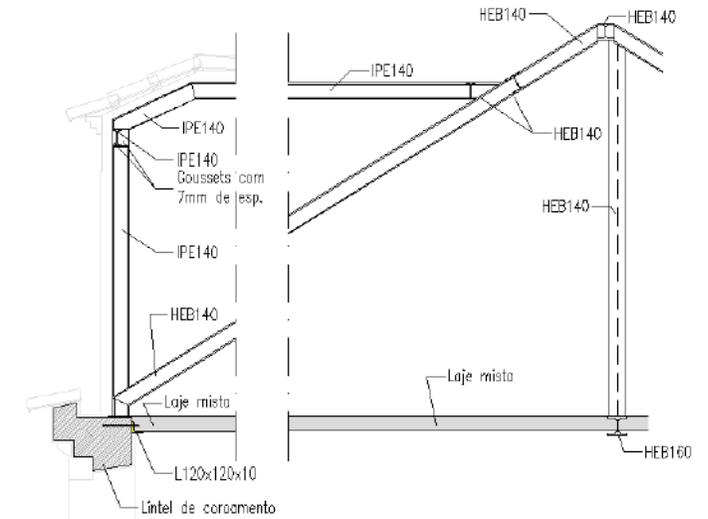
CORTE A-A - TRAPEIRA

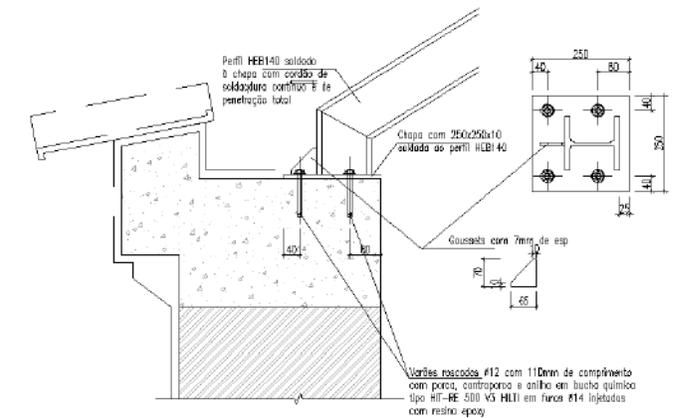
LIGAÇÃO DOS PERFIS DE COBERTURA HEB140 AO LINTEL

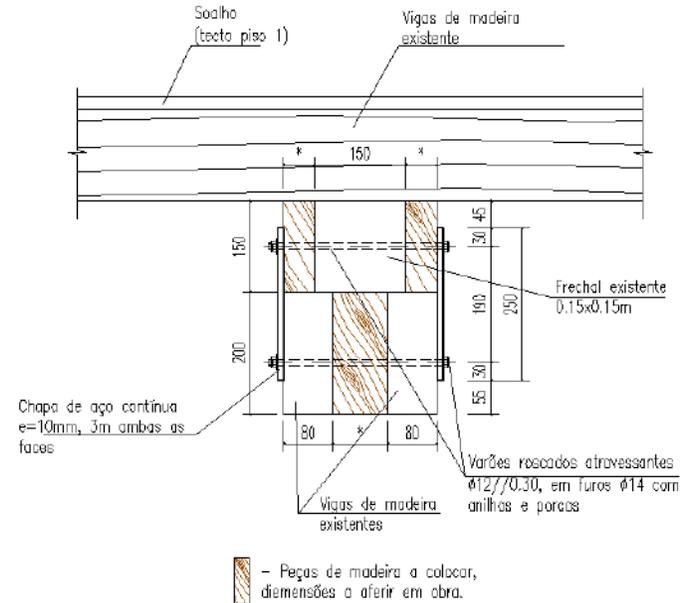
PORTICO 1 - CORTE

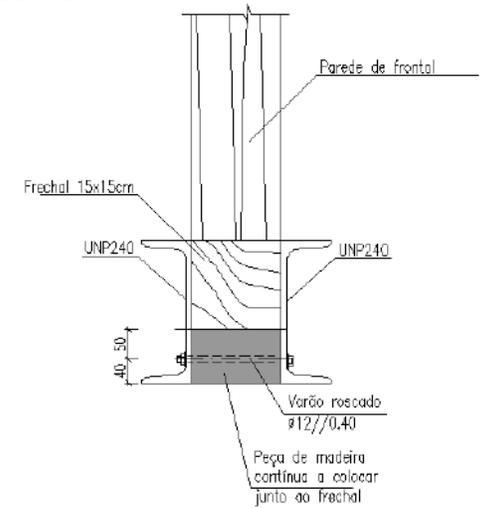
REFORÇO DOS 2 UNP240 EXISTENTES PORTICOS 2 E 3

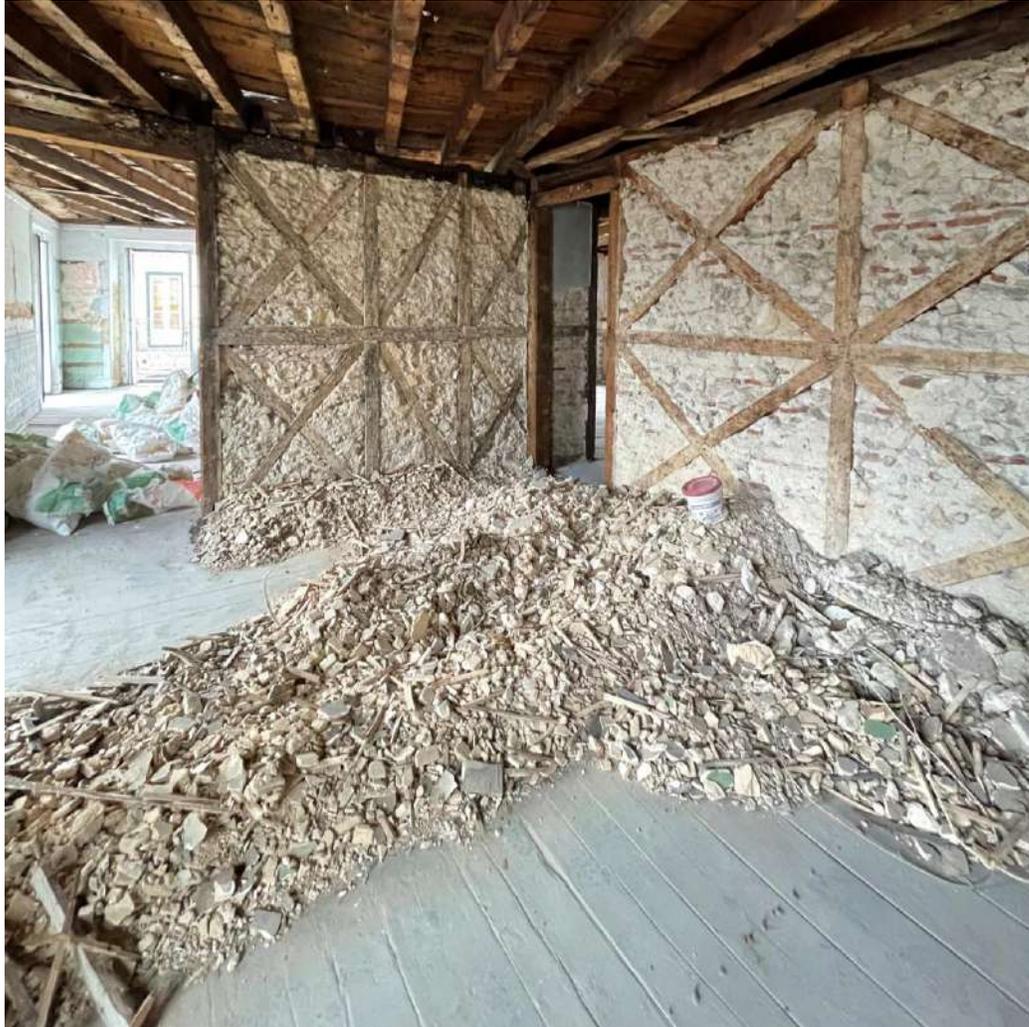
Demolições de revestimentos e enchimentos

Redução da massa do edifício:

- Demolição de enchimentos (10, 15 e 20 cm de espessura)
- Demolição dos revestimentos de parede (até 10/12 cm de espessura total)

Permite também a avaliação do estado de conservação de paredes e pavimentos

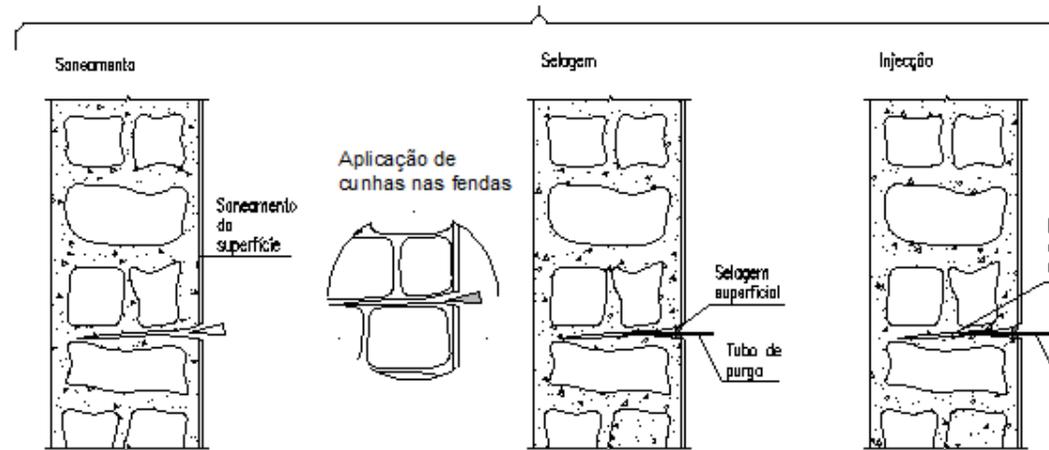
REPARAÇÃO DE FENDAS EM PAREDES

- ① Após a consolidação de ligações entre paredes e execução das encasques inspeccionar todas as paredes.
- ② Identificação e marcação de todas as fendas detectadas pela inspeção visual.
- ③ Aplicação de cunhas em aço inox afastadas de 0,50m em fendas c/ abertura superior a 5,0mm.
- ④ Colocação de tubos de purga afastados 0,50m ao longo da fenda.
- ⑤ Selagem de cada fenda superficialmente com argamassa à base de cal hidráulica natural NHL 5.
- ⑥ Injecção das fendas com cal hidráulica natural NHL 5.
- ⑦ Reposição do reboco com argamassa bastarda.

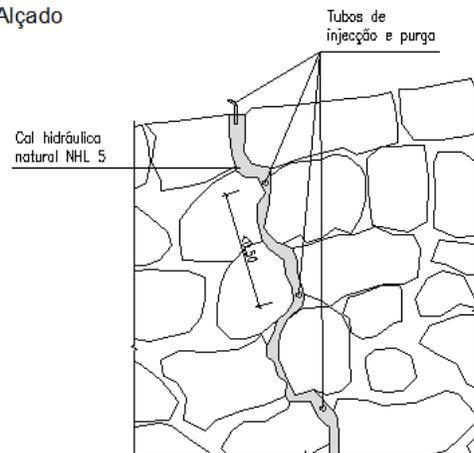
SELAGEM SUPERFICIAL DA FENDA E INJEÇÃO DE CALDA BASTARDA

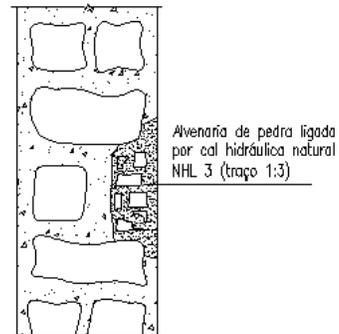
ENCASQUES DE PAREDES EXISTENTES

Zonas desagregadas ou com elementos soltos

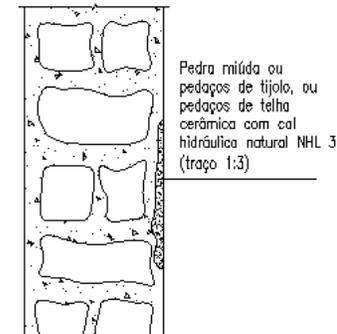
Zonas desagregadas que não impliquem a reconstrução

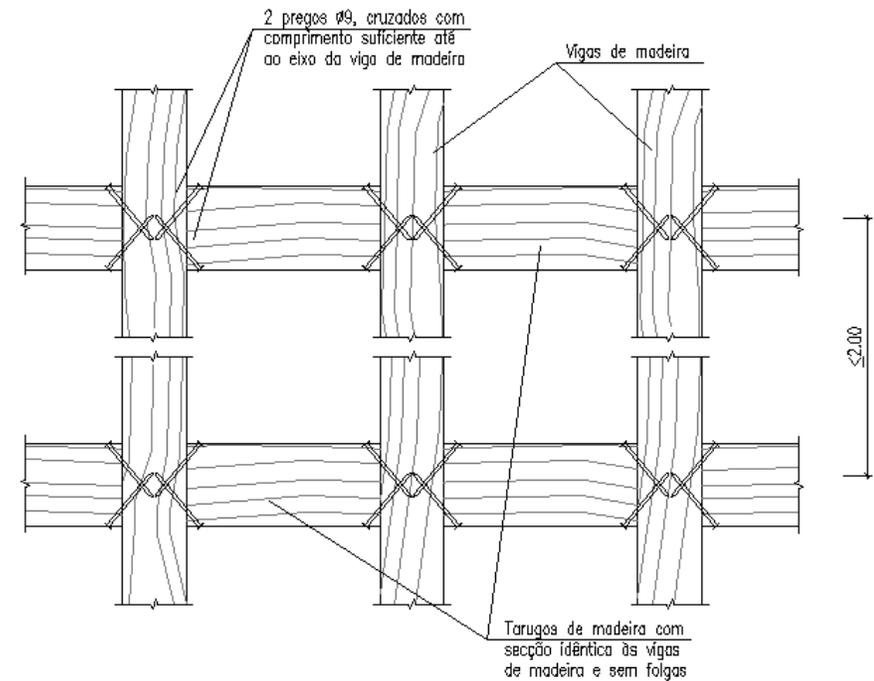
TRAVAMENTO DOS PAVIMENTOS EXISTENTES NÃO REFORÇADOS

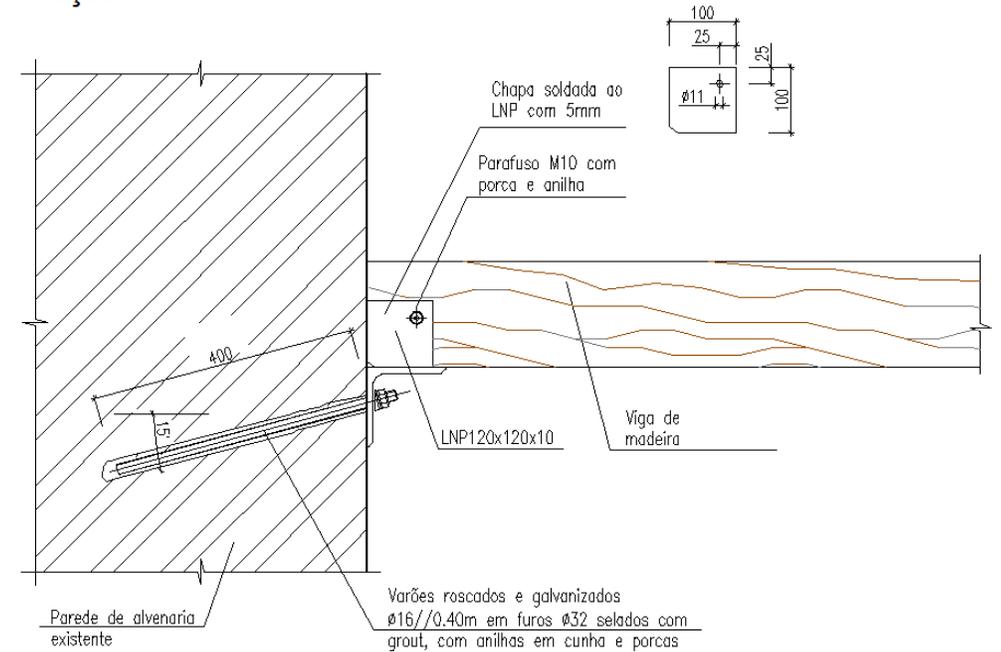
LIGAÇÃO DOS PAVIMENTOS ÀS PAREDES

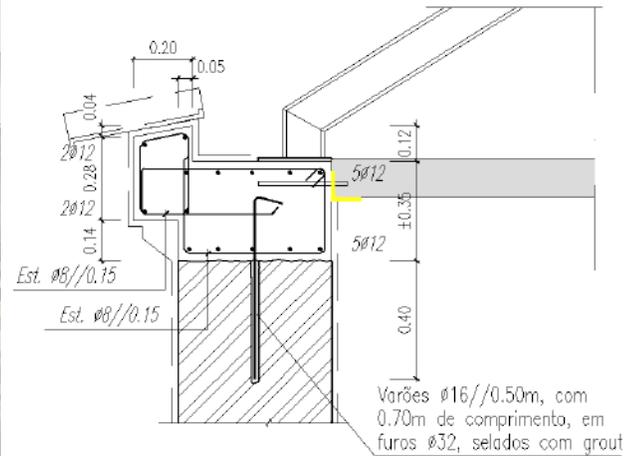
LINTEIS DE COROAMENTO NA COBERTURA
Esc. 1:20
em geral

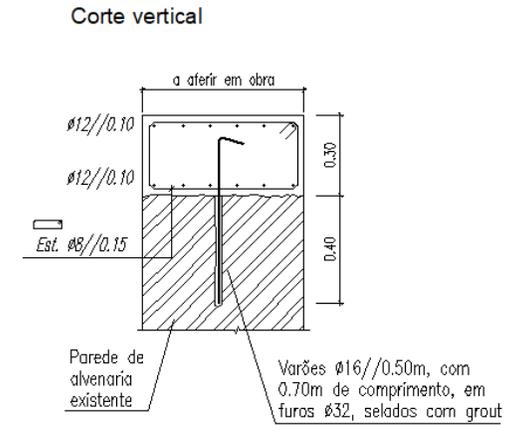
LINTEIS DE BETÃO ARMADO SOBRE AS PAREDES
DE ALVENARIA DE PEDRA
Esc. 1:20
em geral
