ESTUDO HIDROLÓGICO PARA O PLANO DE URBANIZAÇÃO DO VALE DE SANTO ANTÓNIO, LISBOA

RELATÓRIO

NOVEMBRO 2010

Trabalho elaborado por HIDROPROJECTO, Engenharia e Gestão, S.A., cujo Sistema de Gestão da Qualidade está certificado pela APCER, com o n.º 1998/CEP.777

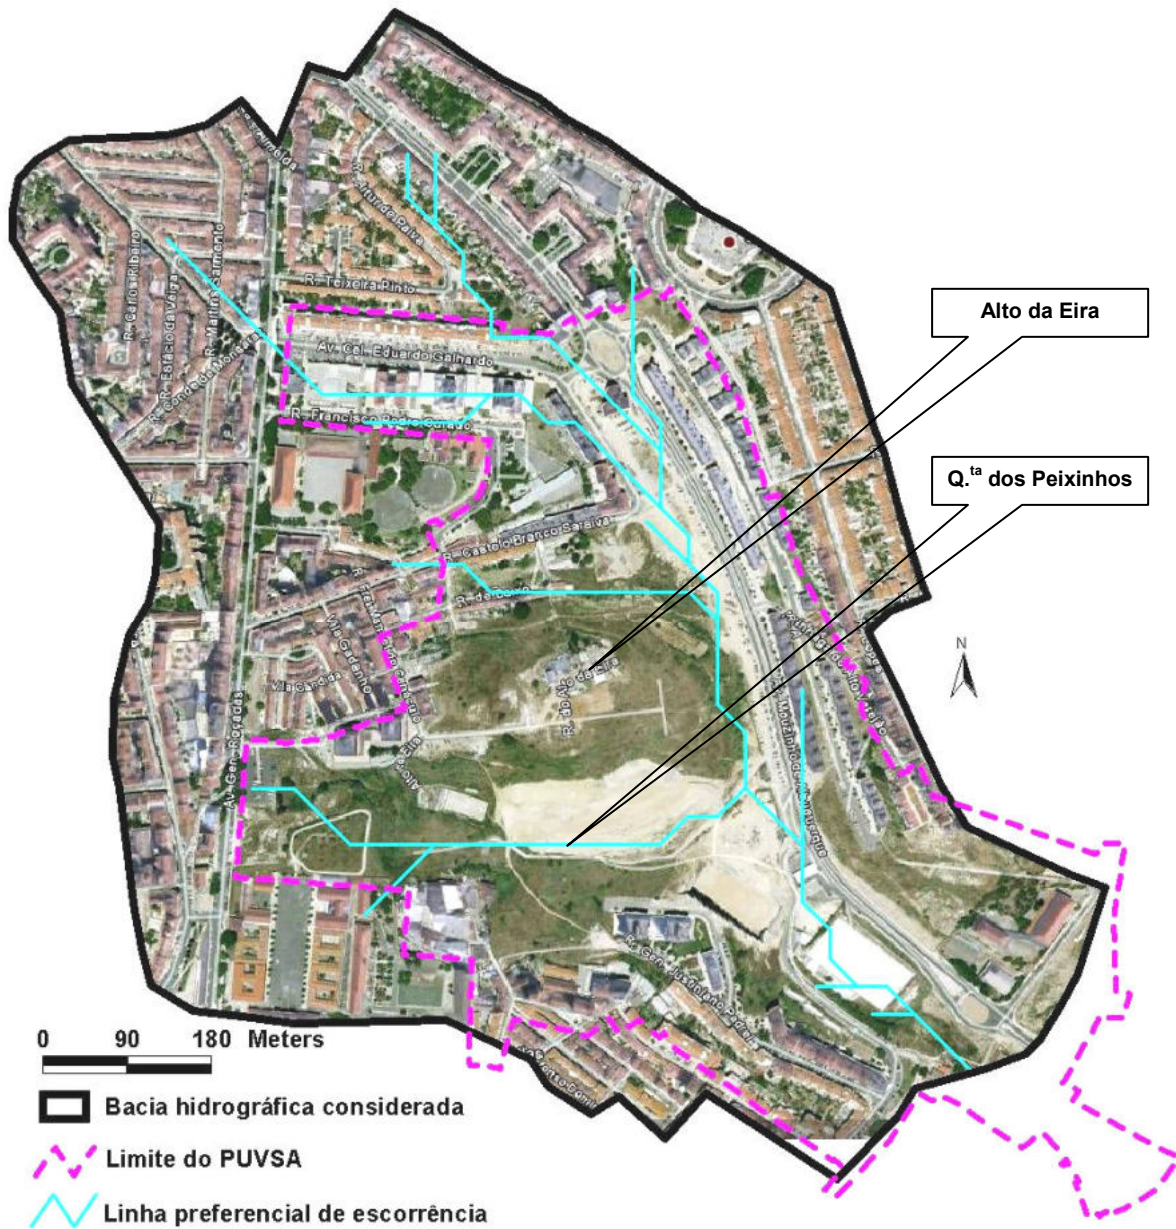
Figura 3.2 – Linhas preferenciais de escoamento

Na Figura 3.2 é mostrada as linhas preferenciais de escoamento, com base na topografia disponível.

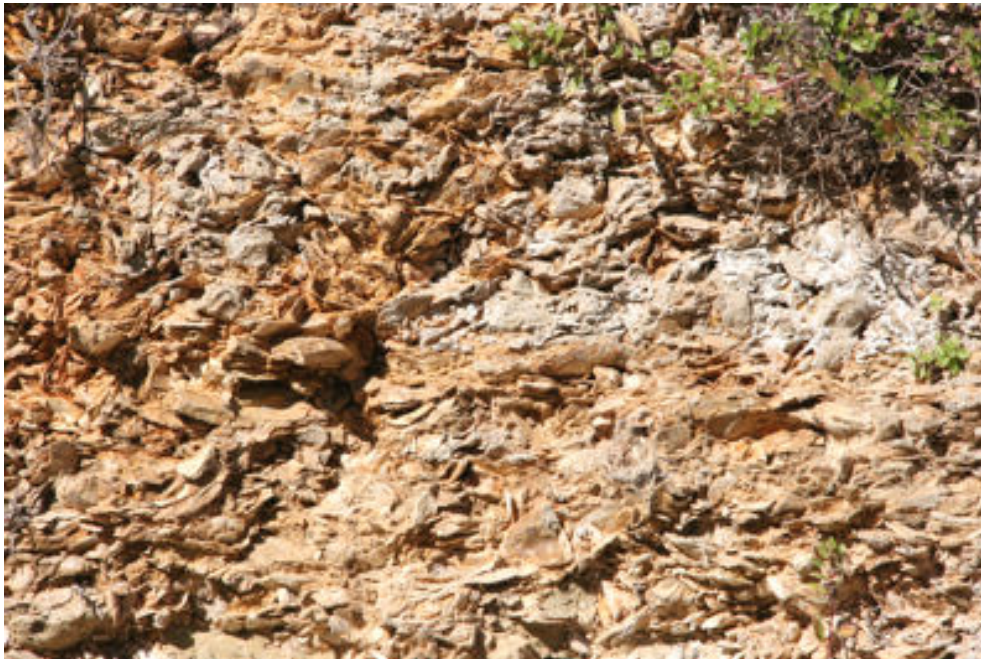
Figura 3.3 – Pormenor da encosta do Alto da Eira

Conforme se pode observar na foto que se apresenta na Figura 3.3, os produtos da erosão constituem uma fonte sedimentar importante.

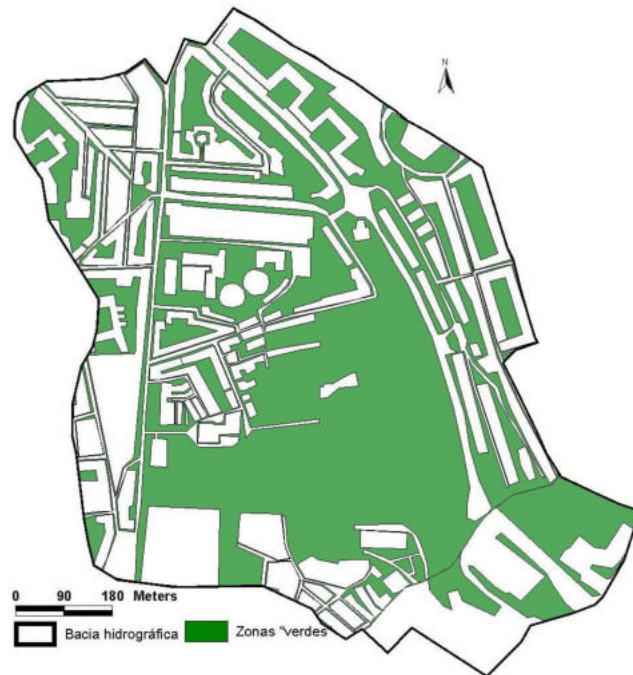
Figura 3.7 – Zonas “verdes”

O valor da área “verde” (mato, baldios, quintais e jardins) é de cerca 52% da área da bacia hidrográfica considerada (Figura 3.7). A estas áreas fez-se corresponder um número de escoamento N_{AMCIII} (SCS) de 97.

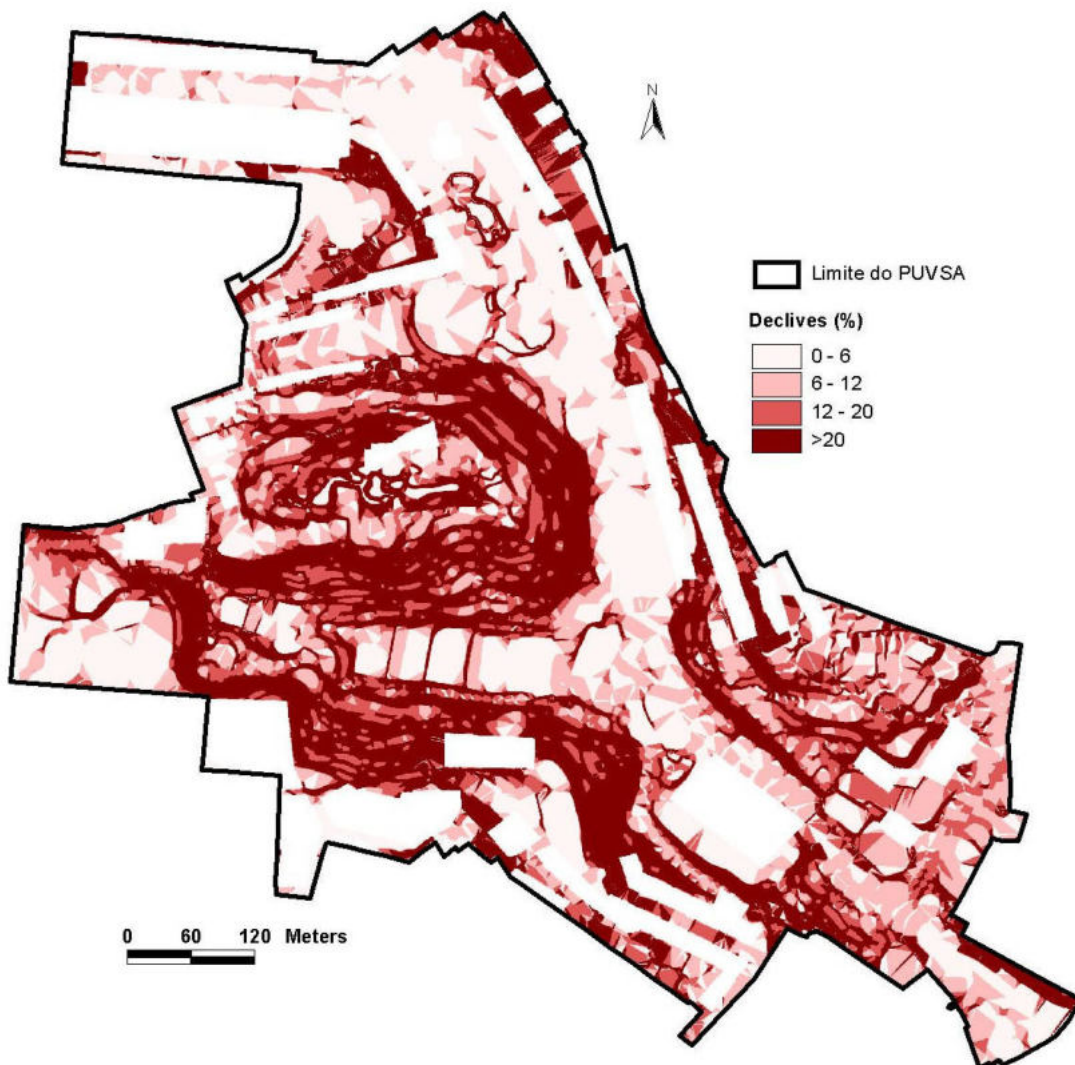
Figura 3.8 – Carta de declives (%)

Procedeu-se à elaboração da carta de declives da área em estudo pois este elemento de trabalho permite a caracterização com maior pormenor e objectividade do relevo, dado introduzir um factor quantitativo à sua interpretação. A carta de declives elaborada encontra-se representada (em percentagem) na Figura 3.8.

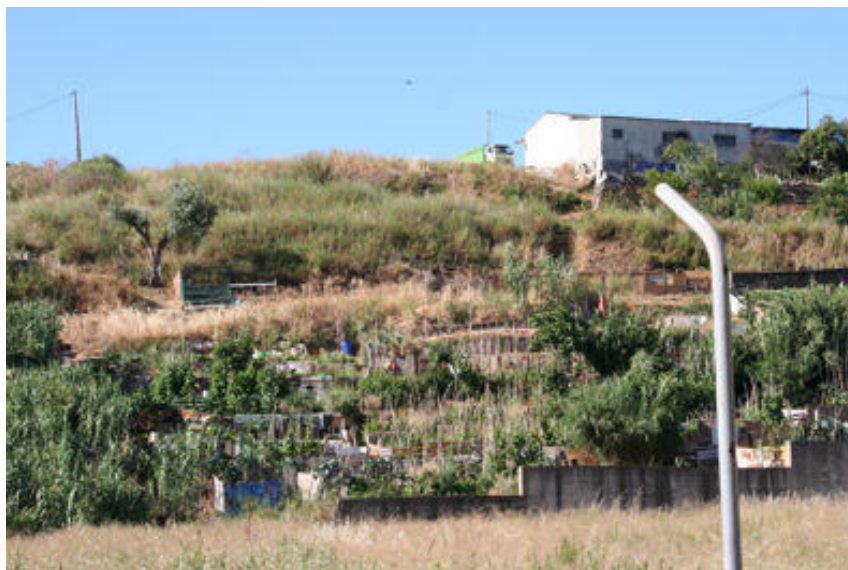
Figura 3.9 – Aspecto do coberto vegetal nas zonas de maior declive (1/2)

Apesar de parte significativa da área em estudo (50,6%) apresentar risco de erosão elevado a muito elevado, os riscos de erosão encontram-se minimizados devido ao coberto vegetal existente nas zonas de maior declive, como se pode inferir da observação das fotos apresentadas na Figura 3.9 e na Figura 3.10.

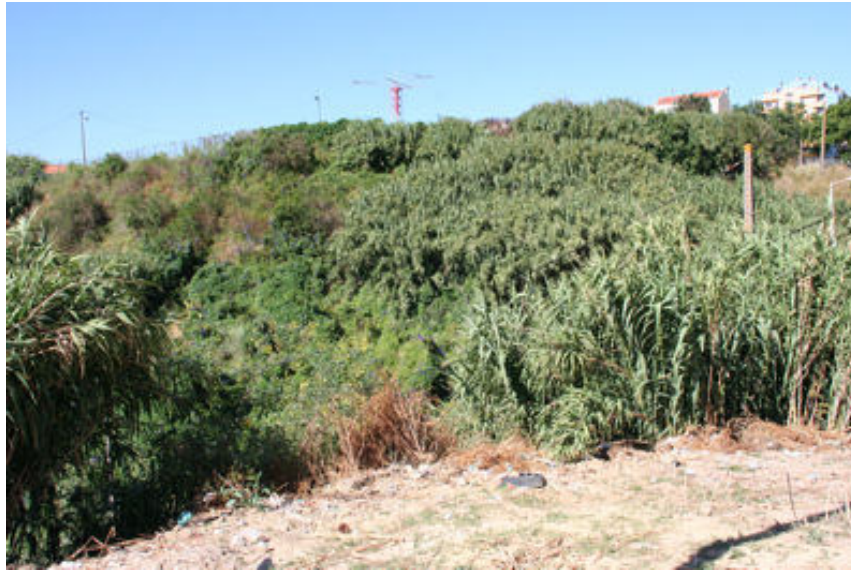
Figura 3.10 – Aspecto do coberto vegetal nas zonas de maior declive (2/2)

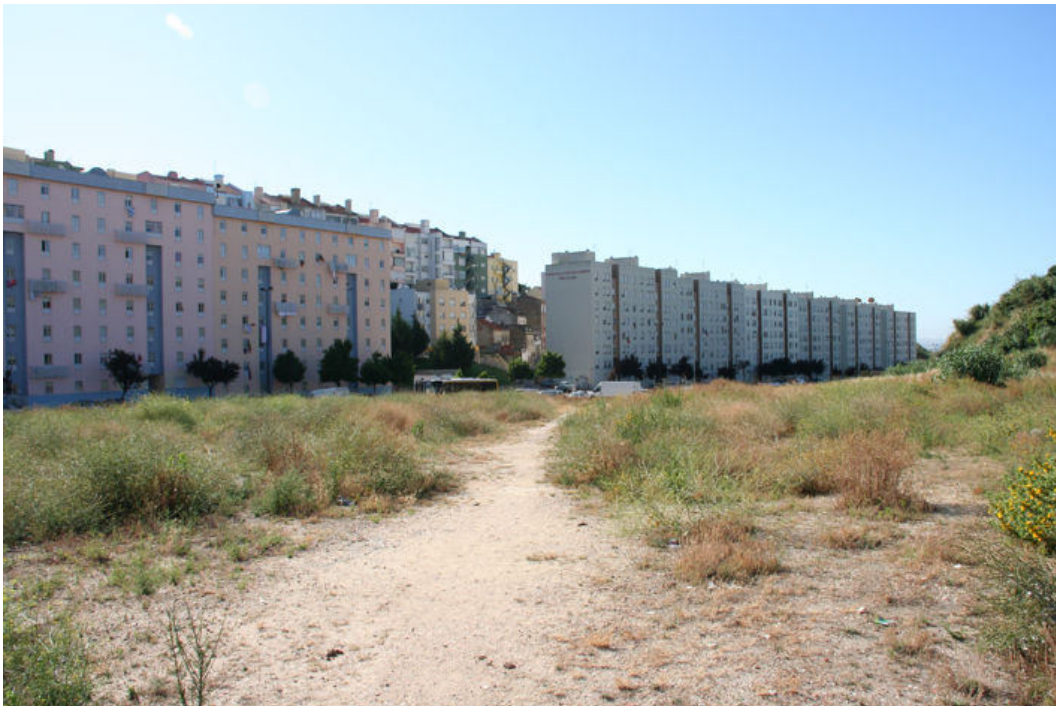
Figura 3.11 – Aspecto do edificado na vertente da Av.^a Mouzinho de Albuquerque para o Bairro Lopes (1/2)

No que se refere à vertente da Av.^a Mouzinho de Albuquerque para o Bairro Lopes, que apresenta um declive bastante acentuado, não se antevêm também problemas de erosão, uma vez que se encontra toda edificada, como se pode observar nas fotos que se apresentam na Figura 3.11 e na Figura 3.12.

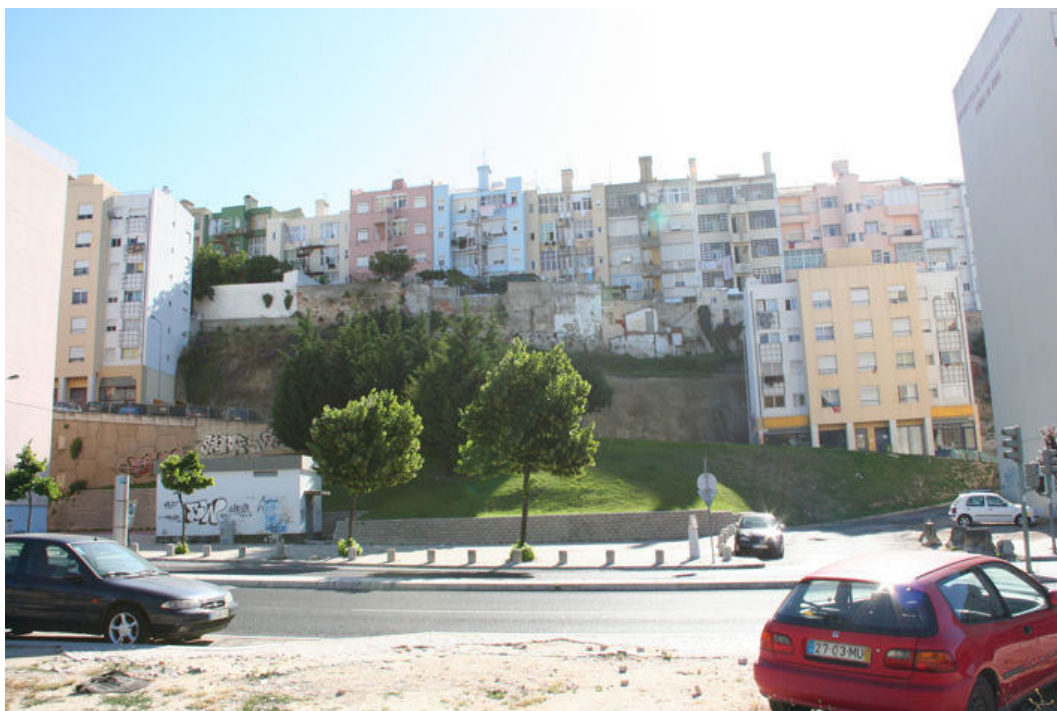
Figura 3.12 – Aspecto do edificado na vertente da Av.^a Mouzinho de Albuquerque para o Bairro Lopes (2/2)

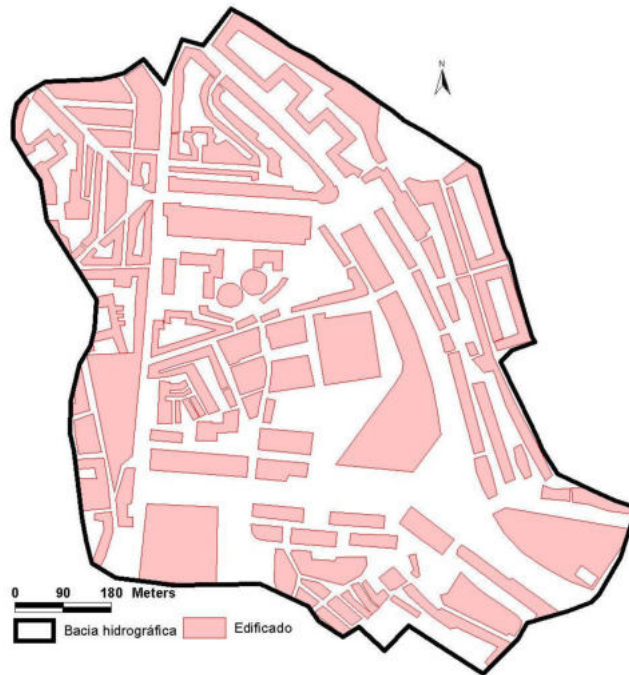
Figura 3.13 – Áreas edificadas. Situação PUVSA

O valor da área edificada, à qual corresponde um valor para o N_{AMCIII} (SCS) de 99, passou de 36% para 47% da área da bacia hidrográfica em estudo (ver Figura 3.13).

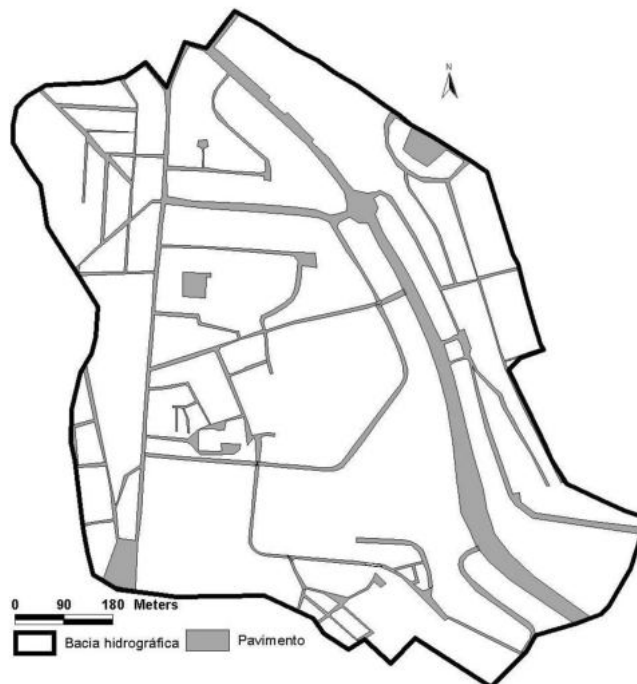
Figura 3.14 – Áreas pavimentadas. Situação PUVSA

O valor da percentagem de área pavimentada, à qual corresponde N_{AMCIII} (SCS) de 99, passou de 12% para 13% da área da bacia hidrográfica em estudo (ver Figura 3.14).

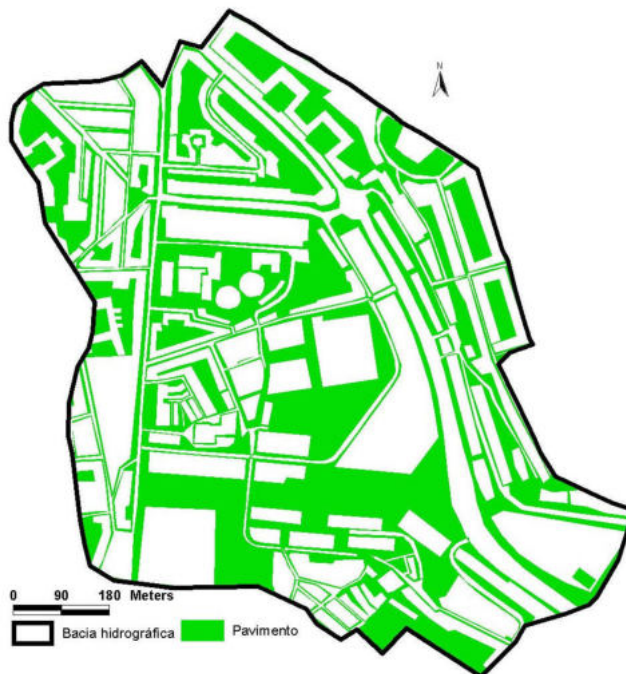
Figura 3.15 – Zonas “verdes”. Situação PUVSA

O valor da área “verde”, à qual corresponde N_{AMCIII} (SCS) de 97, passou de 52%, para 40% da área da bacia hidrográfica em estudo (ver Figura 3.15).

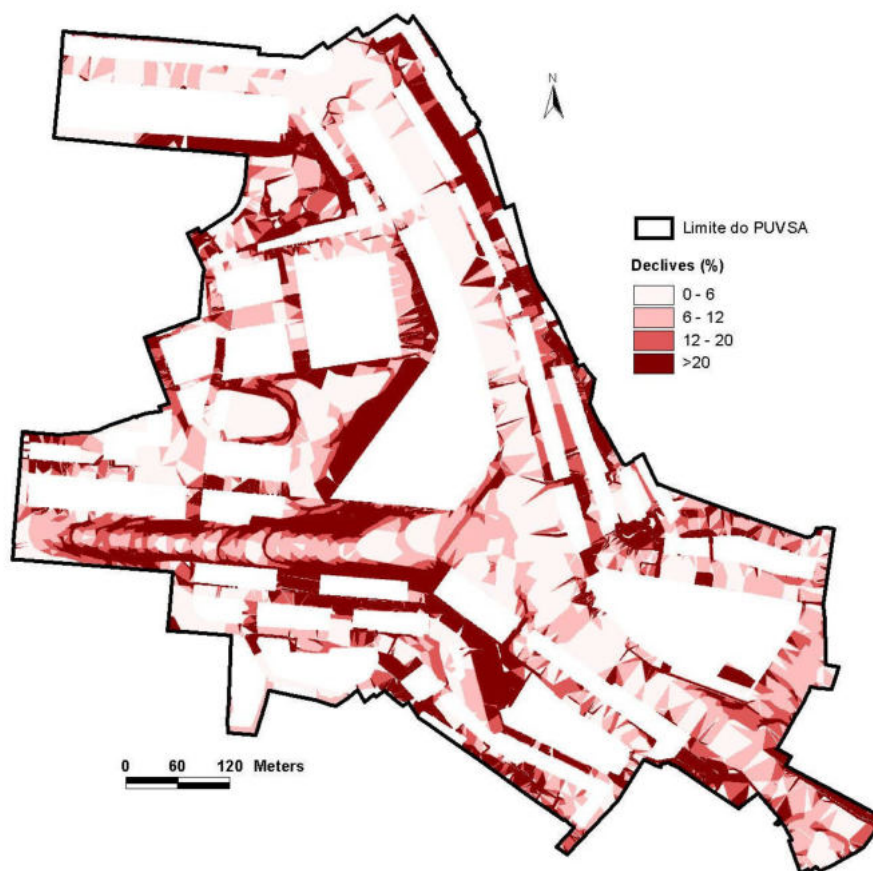
Figura 3.16 – Carta de declives (%)

Na situação pós-implementação do Plano, a morfologia do terreno é alterada, quer pela implantação de novas edificações, quer pelo novo arranjo das zonas verdes de recreio e lazer, dando origem a uma nova carta de declives, que se apresenta na Figura 3.16.
