CADERNO C

# DIAGNÓSTICO DAS CONDIÇÕES DE ACESSIBILIDADE DAS INSTALAÇÕES DESPORTIVAS MUNICIPAIS

**Revisão da Carta Desportiva da Cidade de Lisboa**  
Carta da Atividade Física e do Desporto do Município de Lisboa

DEZEMBRO 2020

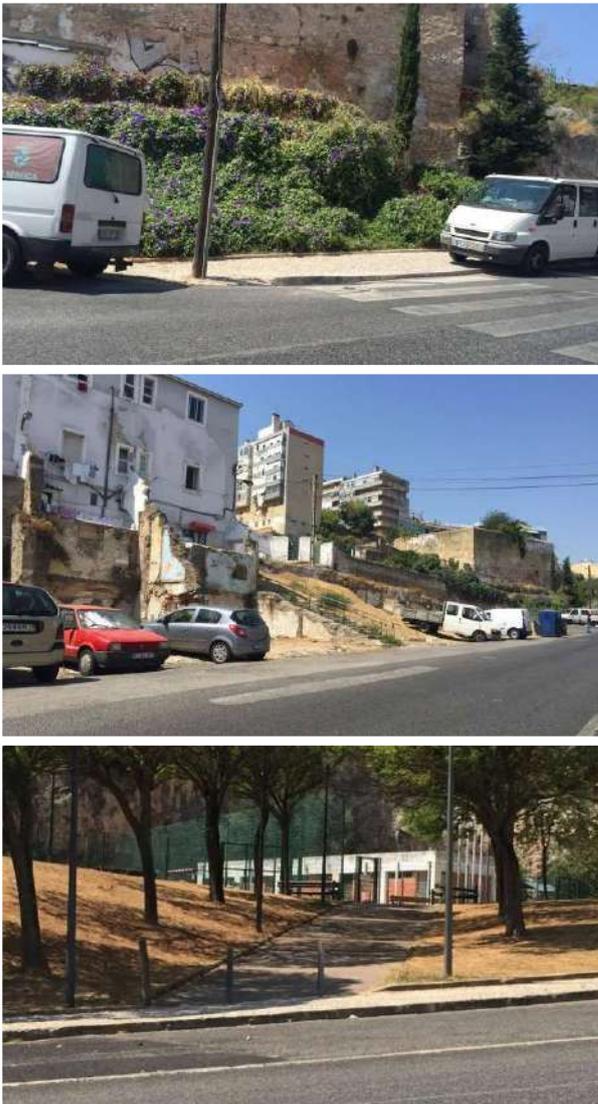
D - Desconformidade	C – Medida corretiva sugerida
<b>1 – Via pública</b>	
<p><b>D1.1</b> - Piso irregular e ausência de passeio em troços do percurso.</p> <p><b>D1.2</b> – Troço com largura inferior a 1,50m. <i>Decreto-lei 163/06, anexo/secção 1.2.1</i></p> <p><b>D1.3</b> – Ressalto superior a 0,02m (mais de 5) <i>Decreto-lei 163/06, anexo/secção 4.8.2</i></p>	<p><b>C1</b> – Ainda que não pertencendo à área constituinte da instalação desportiva em análise, segundo o artigo 2º do Decreto-lei 163/2006 de 8 de agosto, as normas técnicas da acessibilidade aplicam-se ainda a “passeios e outros percursos pedonais pavimentados”.</p> <p>Desta forma sugere-se, ao serviço competente, o desenvolvimento de um plano de acessibilidade pedonal que garanta a mobilidade e deslocação de pessoas com mobilidade condicionada até às paragens de autocarro próximas, eliminando as barreiras arquitetónicas encontradas.</p>

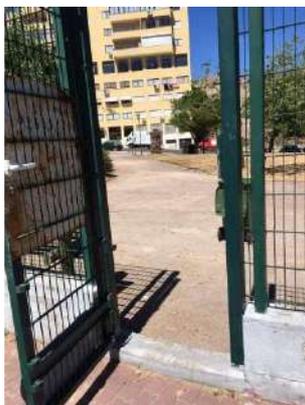
D - Desconformidade	C – Medida corretiva sugerida
<b>2 – Estacionamento adaptado</b>	
<p><b>D2</b> – Inexistência de estacionamento adaptado, reservado a pessoas com mobilidade condicionada. <a href="#">Decreto-lei 163/06, anexo/secção 2.8</a></p>	<p><b>C2</b> – Esta instalação não tem obrigatoriedade de oferecer estacionamento adaptado, reservado a pessoas com mobilidade condicionada, uma vez que não possui parque de estacionamento próprio.</p> <p>Sugere-se, ao serviço competente, a reserva na via pública de pelo menos um lugar de estacionamento adaptado a pessoas com mobilidade condicionada, seguindo as normas especificadas na secção 2.8 do Decreto-lei 163/2006 de 8 de agosto.</p> <p>Sugere-se ainda que seja garantido o acesso à entrada do lote, através de um percurso acessível sem barreiras arquitetónicas, desde o estacionamento adaptado em questão.</p>
<b>3 – Entrada no lote</b>	
<p><b>D3.1</b> - Ressalto na soleira da porta de entrada para o lote. Soleira da porta de entrada com 0,10m de altura x 0,15m de largura x 0,76m de comprimento. <a href="#">Decreto-lei 163/06, anexo/secção 4.8.2</a></p> <p><b>D3.2</b> – Largura da porta de entrada no lote com 0,76m. <a href="#">Decreto-lei 163/06, anexo/secção 2.2.3</a></p>	<p><b>C3</b> – Sugere-se a eliminação desta barreira arquitetónica através da demolição total do bloco de cimento e o alargamento do vão, com a substituição da porta de acesso ao interior do lote por uma que garanta uma largura mínima útil de 0,87m.</p>

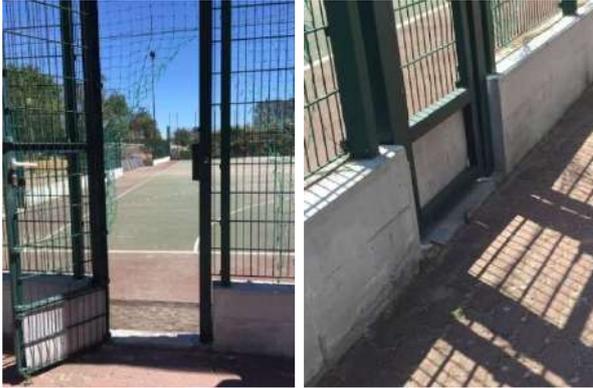
D - Desconformidade	C – Medida corretiva sugerida
<b>7 – Circulação horizontal</b>	
<p><b>D4.1</b> – Ressalto com 0,03m na soleira da porta de entrada para a área de jogo.</p> <p><a href="#">Decreto-lei 163/06, anexo/secção 4.8.2</a></p> <p><b>D4.2</b> – Largura da porta de entrada na área de jogo com 0,64m.</p> <p><a href="#">Decreto-lei 163/06, anexo/secção 4.9</a></p>

<p><b>C4</b> – Sugere-se a eliminação desta barreira arquitetónica através da demolição total do bloco de cimento e o alargamento do vão, com a substituição da porta de acesso à área de jogo por uma que garanta uma largura mínima útil de 0,77m.</p>
<p><b>D5</b> – Ressalto (escadas) com 0,30m nas entradas para o edifício de apoio à ID, onde se situam os balneários e arrecadações (6).</p> <p><a href="#">Decreto-lei 163/06, anexo/secção 4.8.2</a></p>

<b>3</b>	<b>C03</b> Demolição de 0,76m de soleira, com meios manuais.	ml	0,76	5	4
	Remoção da porta existente, alargamento do vão e colocação de nova porta que garanta largura livre de passagem mínima de 0,87m.	un	1	300	300
<b>4</b>	<b>C04</b> Demolição de 0,76m de soleira, com meios manuais.	ml	0,76	5	4
	Remoção da porta existente, alargamento do vão e colocação de nova porta que garanta largura livre de passagem mínima de 0,77m.	un	1	300	300

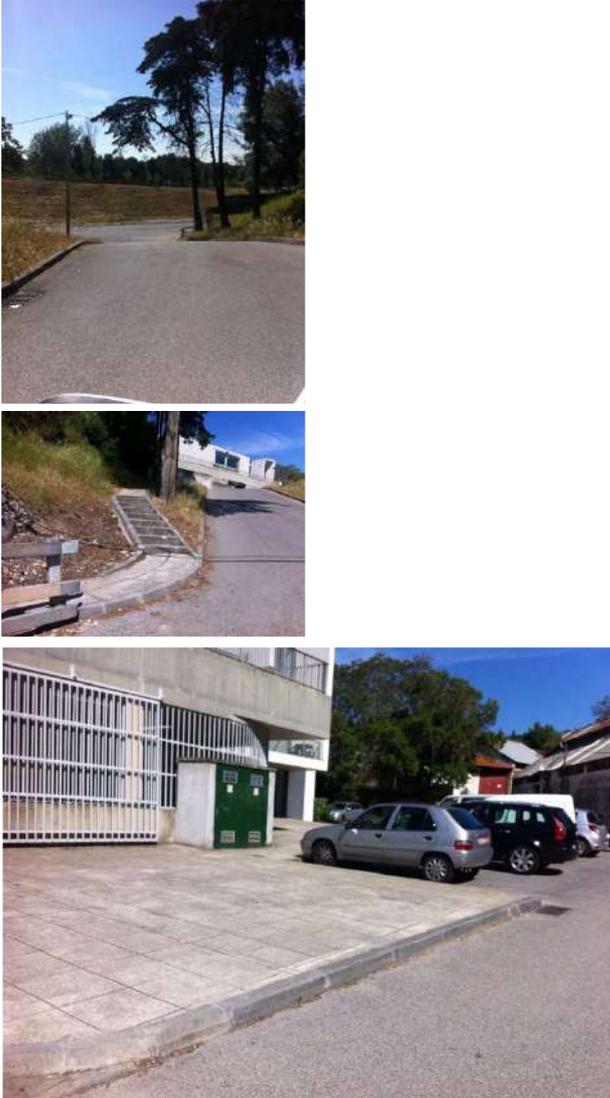
D - Desconformidade	C – Medida corretiva sugerida
<b>1 – Via pública</b>	
<p><b>D1.1</b> – Piso irregular e ausência de passeio em troços do percurso.</p> <p><b>D1.2</b> – Ressalto superior a 0,02m (mais de 5). <a href="#">Decreto-lei 163/06, anexo/secção 4.8.2</a></p>

<p><b>C1</b> – Ainda que não pertencendo à área constituinte da instalação desportiva em análise, segundo o artigo 2º do Decreto-lei 163/2006 de 8 de agosto, as normas técnicas da acessibilidade aplicam-se ainda a “passeios e outros percursos pedonais pavimentados”.</p> <p>Desta forma sugere-se, ao serviço competente, o desenvolvimento de um plano de acessibilidade pedonal que garanta a mobilidade e deslocação de pessoas com mobilidade condicionada até às paragens de autocarro próximas, eliminando as barreiras arquitetónicas encontradas.</p>

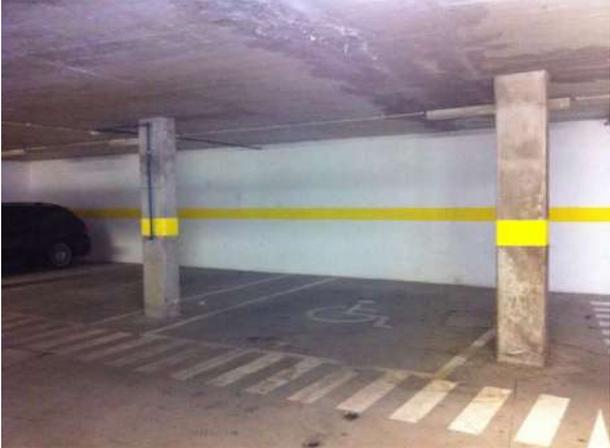
D - Desconformidade	C – Medida corretiva sugerida
<b>2 – Estacionamento adaptado</b>	
<p><b>D2</b> – Inexistência de sinalização vertical no lugar de estacionamento reservado a pessoas com mobilidade condicionada. <a href="#">Decreto-lei 163/06, anexo/secção 2.8</a></p>

<p><b>D3</b> – Lugares de estacionamento adaptado insuficientes para a capacidade do parque. Com uma capacidade de 30 lugares, 3 devem ser reservados a pessoas com mobilidade condicionada. <a href="#">Decreto-lei 163/06, anexo/secção 2.8.1</a></p>	<p><b>C2</b> – Sugere-se a colocação de sinalização vertical para todos os lugares de estacionamento adaptado.</p> <p><b>C3</b> – Sugere-se a reserva de outro lugar de estacionamento adaptado que cumpra com as normas estabelecidas na secção 2.8 do Decreto-Lei.</p>
<b>6 – Circulação vertical</b>	
<p><b>D4</b> – Elevador com medida da profundidade menor que a exigidas: 0,90m (porta) x 2,09m (largura) x 1,03m (profundidade). A dimensão mínima para a profundidade é de 1,40m. <a href="#">Decreto-lei 163/06, anexo/secção 2.6.2</a></p> <p><b>D5</b> – Degraus sem espelho, faixas contrastantes e antiderrapantes e aresta do flocinho boleada. 40 degraus. <a href="#">Decreto-lei 163/06, anexo/secção 2.4.3</a></p>	<p><b>C4</b> – Não se aplicam medidas corretivas: considerado exceção. <a href="#">Decreto-lei 163/06, artigo 10º, alínea 1.</a></p> <p>As obras necessárias à sua adaptação à legislação em vigor provam-se de execução proporcionalmente difícil e requerem a aplicação de meios económico-financeiros desproporcionados.</p> <p>Ainda assim, as pessoas em cadeiras de rodas conseguem fazer uma utilização correta e segura do elevador, garantido assim o acesso a todos os pisos.</p> <p><b>C5</b> – Sugere-se a instalação de espelhos nos degraus e a colocação de faixas contrastantes e antiderrapantes. Sugere-se ainda o boleamento da aresta do flocinho dos degraus, de acordo com as normas estabelecidas na secção 2.4.3.</p>

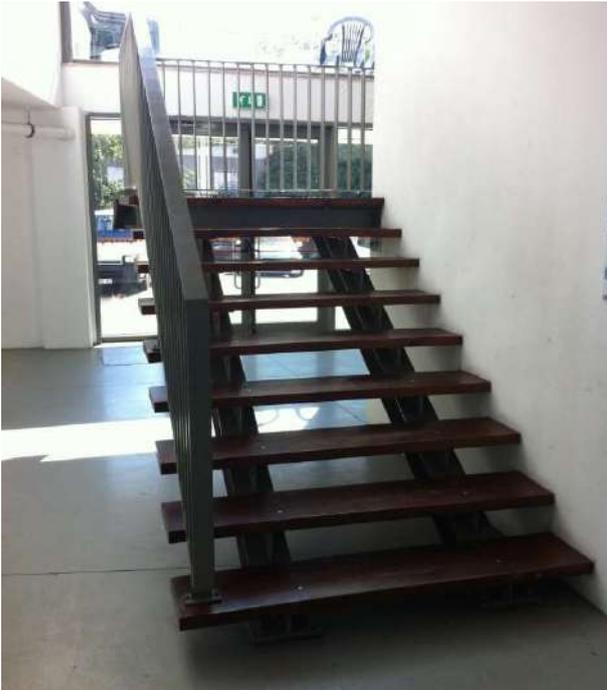
D - Desconformidade	C – Medida corretiva sugerida
<p><b>D6.1</b> – Ausência de corrimão num dos lados, em todo o percurso vertical (3pisos). <i>Decreto-lei 163/06, anexo/secção 2.4.8</i></p> <p><b>D6.2</b> – Corrimão existente a 1m de altura. <i>Decreto-lei 163/06, anexo/secção 2.4.9</i></p>

<p><b>C6</b> – Sugere-se a remoção do corrimão existente e a instalação de corrimãos dos dois lados das escadas, a uma altura compreendida entre 0,85m e 0,90m.</p>

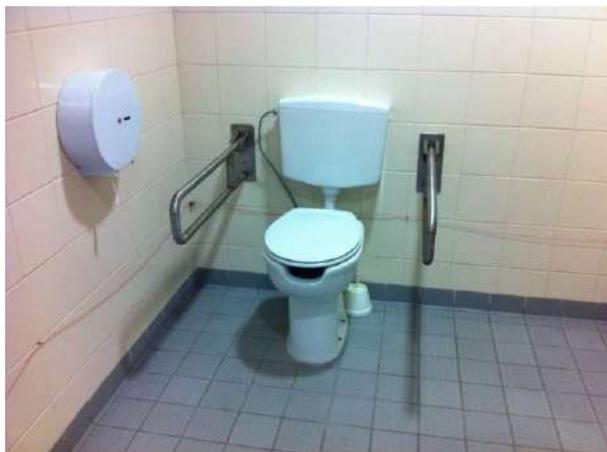
**D7** – Sanitas com o bordo a 0,50m de altura, medida superior à exigida (0,45m com 0,01m de tolerância), na i.s. pública e nas i.s. de cada balneário (total de 3).  
*Decreto-lei 163/06, anexo/secção 2.9.4*

**C7** – Sugere-se a correção da altura do bordo das 3 sanitas através da substituição das mesmas.

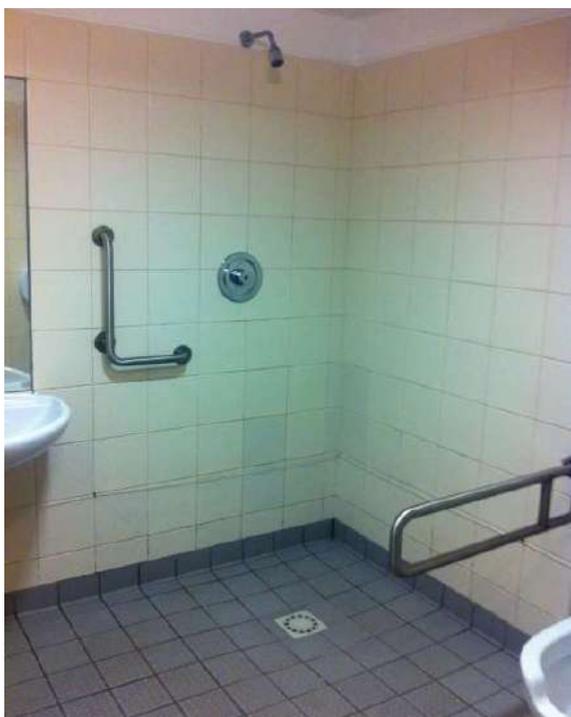
**D9** – Existência de apenas uma barra vestical na base de duche (2).  
*Decreto-lei 163/06, anexo/secção 2.9.10*

**C9** – Sugere-se substituição da barra vertical por duas barras horizontais, colocadas a 1m de altura.

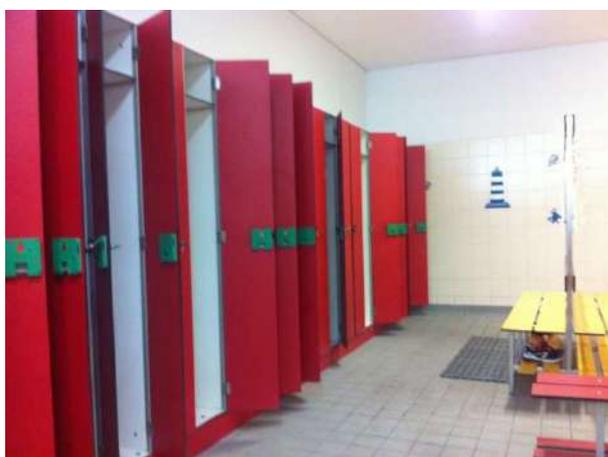
**D10** – Inexistência de bancos e cacifos adaptados.  
*Decreto-lei 163/06, anexo/secção 2.10.4, 3.4, 4.2*

**C10** – Sugere-se a instalação de bancos adaptados a pessoas com mobilidade condicionada de acordo com as normas especificadas na secção 2.10.4 do Decreto-Lei. Sugere-se ainda a instalação de cacifos que permitam o alcance a pessoas com mobilidade condicionada, de acordo com a secção 4.2 do Decreto-Lei.

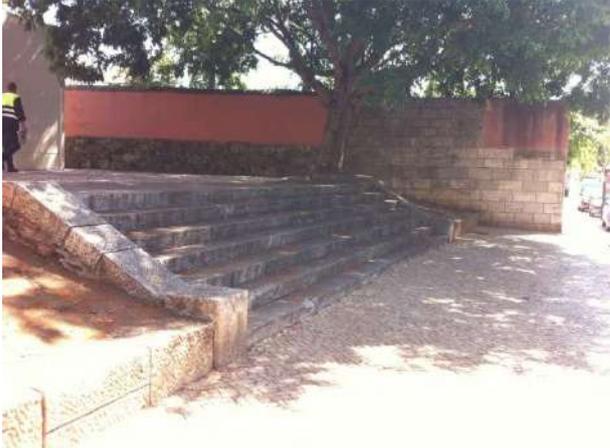
D - Desconformidade	C – Medida corretiva sugerida
<b>3 – Entrada no lote</b>	
<p><b>D1</b> – Escadas sem corrimão. Decreto-lei 163/06, anexo/secção 1.3.1</p>

<p><b>C1</b> – Ainda que não pertencendo à área constituinte da instalação desportiva em análise, segundo o artigo 2º do Decreto-lei 163/2006 de 8 de agosto, as normas técnicas da acessibilidade aplicam-se ainda a “passeios e outros percursos pedonais pavimentados”. Desta forma sugere-se, ao serviço competente, a instalação de corrimãos laterais e um corrimão central ao longo de toda a escada, de acordo com a secção 1.3 do anexo.</p>
<p><b>D2</b> – Balcão de receção com 0,92m de altura. O balcões de atendimento devem estar a uma altura compreendida entre 0,75m e 0,80m. Decreto-lei 163/06, anexo/secção 2.12.1</p>	<p><b>C2</b> – Sugere-se o recorte de parte do balcão de receção de forma a existir um troço aberto ao público com uma extensão mínima de 0,80m e uma altura ao piso compreendida entre 0,75m e 0,85m. Este troço deve ainda permitir uma aproximação frontal ou lateral de uma pessoa em cadeira de rodas.</p>

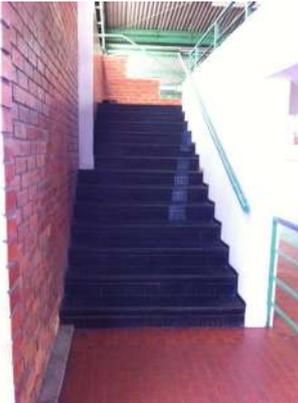
D - Desconformidade	C – Medida corretiva sugerida
<p><b>D4.1</b> – Ausência de corrimão num dos lados da escada de acesso à bancada. Decreto-lei 163/06, anexo/secção 2.4.8, 2.4.9</p> <p><b>D4.2</b> – Degraus sem faixa contrastante e antiderrapante e sem aresta do focinho boleada (13 degraus). Decreto-lei 163/06, anexo/secção 2.4.3</p>

<p><b>C4</b> – Sugere-se a instalação do corrimão em falta, a uma altura compreendida entre 0,85m e 0,90m. Sugere-se ainda a colocação de faixas contrastantes e antiderrapantes e o boleamento da aresta do focinho dos degraus, de acordo com as normas estabelecidas na secção 2.4.3.</p>

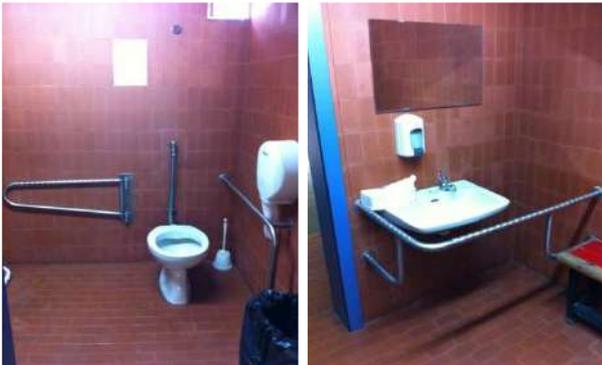
<p><b>D6</b> – Existência de uma I.S. adaptada que não cumpre as condições de acessibilidade. Decreto-lei 163/06, anexo/secção 2.9</p>

<p><b>C6</b> – Sugere-se a alteração da instalação sanitária pública de forma a que fique acessível.</p> <p>Propõe-se desta forma as seguintes alterações:</p> <ul style="list-style-type: none"> <li>- A deslocação horizontal da sanita de forma a garantir espaço para a instalação de duas barras de apoio horizontais (a uma altura compreendida entre 0,70m e 0,75m do piso) a uma distância do centro da sanita compreendida entre 0,35m e 0,40m. A sanita deve estar a 0,45m do piso, com uma tolerância de 0,01m.</li> <li>- A remoção da barra de apoio que se encontra em frente ao lavatório e a deslocação vertical deste de forma ao seu bordo ficar a 0,80m do piso, com uma tolerância de 0,02m. O lavatório deve ainda garantir uma zona livre de aproximação frontal com 0,75m x 1,20m.</li> <li>- A instalação de um sistema de alarme, acionável através de botão ou fio.</li> <li>- Todos os controlos e mecanismos devem ser operáveis por uma mão fechada.</li> </ul>

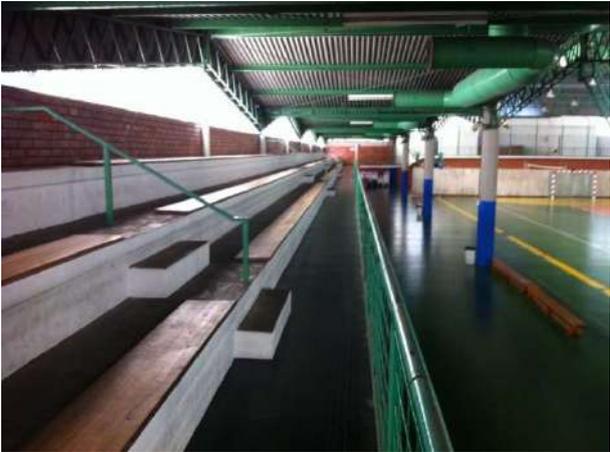
D - Desconformidade	C – Medida corretiva sugerida
<b>12 – Balneários adaptados</b>	
<p><b>D7</b> – Inexistência de balneários adaptados. Decreto-lei 163/06, anexo/secção 2.9, 2.10, 3.4. 4.2</p>	<p><b>C7</b> – Sugere-se a alteração de 2 dos balneários existentes de forma a contemplar a sua utilização por pessoas com mobilidade condicionada.</p> <p>Propõe-se, desta forma, as seguintes alterações:</p> <ul style="list-style-type: none"> <li>- instalação de bancos e cacifos acessíveis;</li> <li>- instalação de uma cabine acessível equipada com base de duche, sanita e respetivas barras de apoio, lavatório e sistema de alarme;</li> </ul>
<b>14 – Bancada / zona espectadores</b>	
<p><b>D8</b> – Corredor de passagem na bancada com 0,85m, medida inferior aos 1,50m exigidos. Decreto-lei 163/06, anexo/secção 1.2.1</p> <p><b>D9</b> – Inexistência de lugares reservados a cadeira de rodas. Com uma capacidade de 200 lugares, prevê-se a existência de 4 lugares adaptados a cadeiras de rodas e respetivos lugares para acompanhantes. Decreto-lei 163/06, anexo/secção 3.6</p>	<p><b>C8</b>– Sugere-se a demolição da fileira de bancada inferior, de forma a alargar o corredor da bancada.</p> <p><b>C9</b> – Uma vez executada a medida corretiva <b>C8</b>, sugere-se a criação de 4 lugares reservados a pessoas com mobilidade condicionada, e respetivos lugares para acompanhantes, em pontos distintos da bancada, de acordo com as normas especificadas na secção 3.6 do anexo.</p>

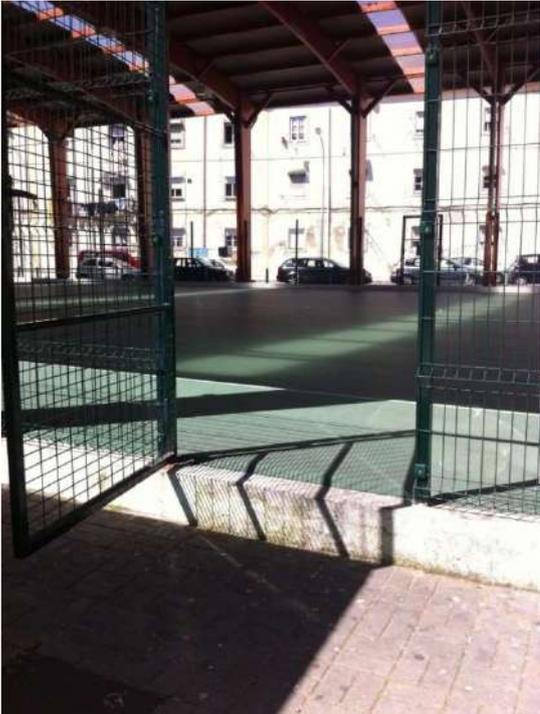
<p><b>D2</b> – Ressalto de 0,28m na soleira da porta de entrada para o campo. <a href="#">Decreto-lei 163/06, anexo/secção 4.8.2</a></p>

<p><b>C2</b> – Sugere-se a eliminação desta barreira arquitetónica através da demolição total do bloco de cimento.</p>

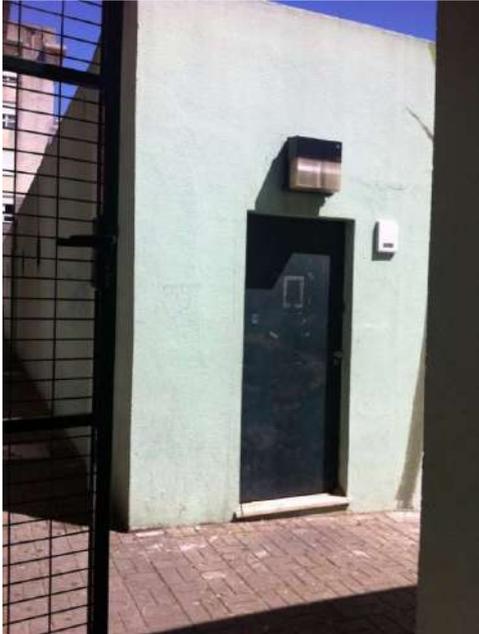
D - Desconformidade	C – Medida corretiva sugerida
<b>11 – Instalações sanitárias adaptadas</b>	
<p><b>D3</b> – Inexistência de I.S. adaptada. Decreto-lei 163/06, anexo/secção 2.9</p>

<p><b>C3</b> - Não se aplicam medidas corretivas: considerado exceção. Decreto-lei 163/06, artigo 10º, alínea 1</p> <p>O edifício de apoio não reúne quaisquer condições de acessibilidade nem no seu interior nem no seu acesso. As obras necessárias à sua adaptação à legislação em vigor provam-se de execução proporcionalmente difícil e requerem a aplicação de meios económico-financeiros desproporcionados para a utilização concreta desta ID.</p> <p>Reserva-se para uma fase posterior, onde a ID seja alvo de obras de renovação / modernização / reabilitação, a correção destas desconformidades.</p> <p>Sugere-se, nessa fase, a demolição total do edifício de apoio e a construção de um novo edifício que contemple, pelo menos, 2 balneários para praticantes desportivos, 2 balneários adaptados para praticantes desportivos, 2 balneários para árbitros, 1 I.S. pública adaptada, 1 vestiário/balneário para funcionários, 1 arrecadação e 1 sala técnica.</p>

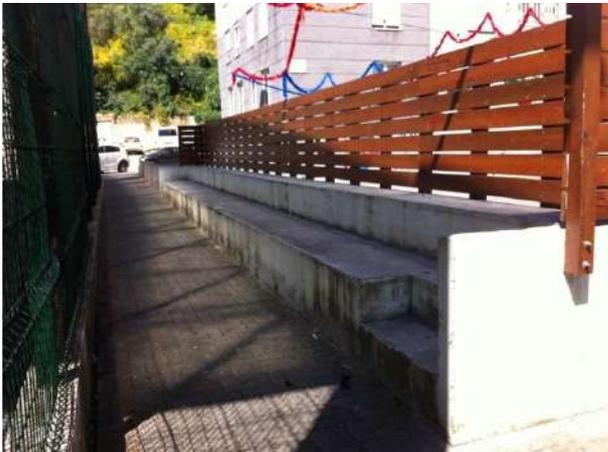
<b>12 – Balneários adaptados</b>	
<p><b>D4</b> – Inexistência de balneários adaptados. Decreto-lei 163/06, anexo/secção 2.9, 2.10, 3.4, 4.2</p>	<p><b>C4</b> - Não se aplicam medidas corretivas. Sugestão para esta desconformidade contemplada na medida corretiva C3.</p>
<b>14 – Bancada / zona espectadores</b>	
<p><b>D5</b> – Inexistência de lugares reservados a cadeira de rodas. Com uma capacidade de cerca de 40 lugares, prevê-se a existência de 2 lugares adaptados a cadeiras de rodas e respetivos lugares para acompanhantes. Decreto-lei 163/06, anexo/secção 3.6</p>

<p><b>C5</b> – Sugere-se a demolição de um troço da bancada existente e a reserva de 2 lugares adaptados a cadeiras de rodas, e respetivos lugares para acompanhantes, de acordo com a secção 3.6 do Decreto-lei 163/2006 de 8 de Agosto.</p>

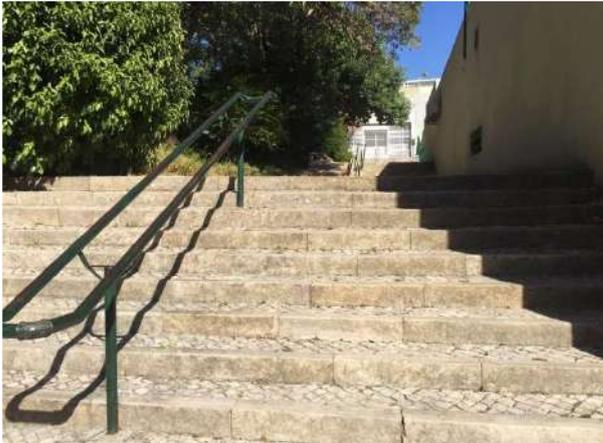
D - Desconformidade	C – Medida corretiva sugerida
<b>1 – Via pública</b>	
<p><b>D1</b> – Escadaria com apenas um corrimão central. Decreto-lei 163/06, anexo/secção 1.3.1</p>

<p><b>C1</b> – Ainda que não pertencendo à área constituinte da instalação desportiva em análise, segundo o artigo 2º do Decreto-lei 163/2006 de 8 de agosto, as normas técnicas da acessibilidade aplicam-se ainda a “passeios e outros percursos pedonais pavimentados”. Desta forma sugere-se, ao serviço competente, a correção desta desconformidade, de acordo com a secção 1.3 do anexo.</p> <p>Identifica-se neste levantamento:</p> <ul style="list-style-type: none"> <li>- ausência de faixas de aproximação texturada e contrastante nos patamares inferior e superior;</li> <li>- ausência de corrimão nos extremos laterais das escadas;</li> <li>- ressalto superior a 0,02m (escadas)</li> </ul> <p>impossibilitando o acesso à ID de pessoas com mobilidade condicionada.</p> <p>Sugere-se a instalação de uma plataforma de elevação mecânica para cadeiras de rodas até à entrada no lote, de acordo com a secção 2.7 do anexo.</p>

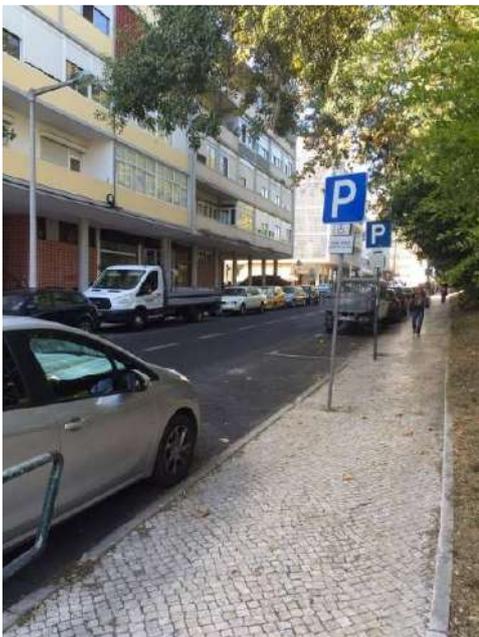
<p><b>D2</b> – Um lugar de estacionamento adaptado, na via pública, mal dimensionado e com ausência de sinalização apropriada. Decreto-lei 163/06, anexo/secção 2.8</p>

<p><b>C2</b> – Ainda que não pertencendo à área constituinte da instalação desportiva em análise, segundo o artigo 2º do Decreto-lei 163/2006 de 8 de agosto, as normas técnicas da acessibilidade aplicam-se ainda a “espaços de estacionamento marginal à via pública ou em parques de estacionamento público”.</p> <p>Desta forma sugere-se, ao serviço competente, a correção das desconformidades identificadas no lugar de estacionamento reservado existente, de acordo com a secção 2.8 do anexo.</p> <p>Identifica-se neste levantamento:</p> <ul style="list-style-type: none"> <li>- inexistência de largura útil não inferior a 2,5m;</li> <li>- ausência dos limites demarcados no piso;</li> <li>- ausência de sinalização horizontal, com o símbolo internacional de acessibilidade demarcado no piso.</li> </ul>

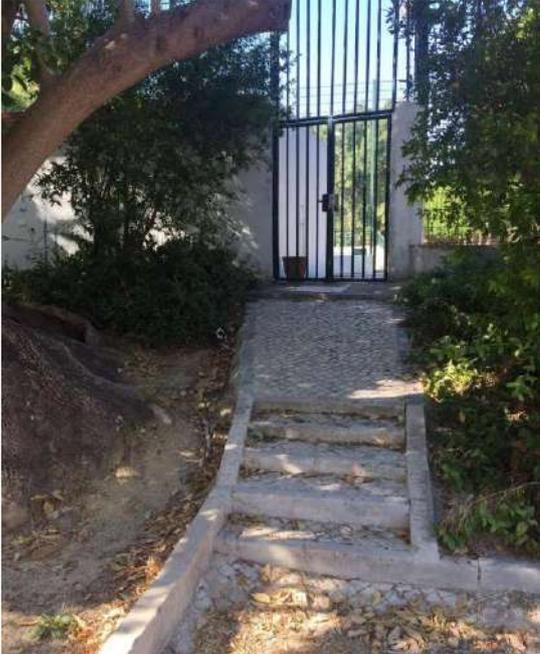
D - Desconformidade	C – Medida corretiva sugerida
<b>3 – Entrada no lote</b>	
<p><b>D3</b> – Irregularidades na entrada para o lote. <a href="#">Decreto-lei 163/06, anexo/secção 1.3.1</a></p>

<p><b>C3</b> – Identificaram-se as seguintes irregularidades:</p> <ul style="list-style-type: none"><li>- ausência de faixas de aproximação texturada e contrastante nos patamares inferior e superior;</li><li>- ausência de corrimão nos extremos laterais das escadas;</li><li>- ressalto superior a 0,02m (escadas) impossibilitando o acesso à ID de pessoas com mobilidade condicionada.</li></ul> <p>Sugere-se a instalação de uma plataforma elevatória que faça a ligação da entrada no lote até ao passeio na via pública, como indicado na C1.</p>
<p><b>D4.1</b> – Ressonância entre o passeio e a entrada com 0,07m. <a href="#">Decreto-lei 163/06, anexo/secção 4.8.2</a></p>	<p><b>C4</b> - Sugere-se o nivelamento do piso e o alargamento do espaço exterior da porta de acesso ao lote de forma a garantir zona de manobra para rotação 360° e possibilitar o acesso à plataforma de elevação mecânica para cadeiras de rodas (medida corretiva sugerida C1).</p>

Art.	Designação	Un.	Qt.	Valores	
				Unitários (€)	Totais (€)
	<b>MEDIDAS CORRETIVAS NA ID</b>				
<b>3</b>	<b>C03</b>				
	Colocação de faixas com diferenciação de textura e cor contrastante, no topo e base das escadas.	ml	3	30	90
	Colocação de corrimãos de ambos os lados, com uma altura compreendida entre 0,85m e 0,90m, medida desde o focinho dos degraus. O corrimão deve prolongar-se pelo menos 0,30m para além do último degrau do lanço no seu topo. Na base da escada o corrimão deve prolongar-se pelo menos 0,28m, mantendo a inclinação da escada.	ml	6	80	480
	Instalação de uma plataforma elevatória de escada de dimensões não inferiores a 0,75m por 1,00m, que garanta o acesso de pessoas com mobilidade condicionada desde a rua à entrada na ID. Esta plataforma deve possuir controlos de movimento colocados de modo a poderem ser utilizados por um utente sentado na plataforma sem ajuda de terceiros.	un	1	18.150	18.150

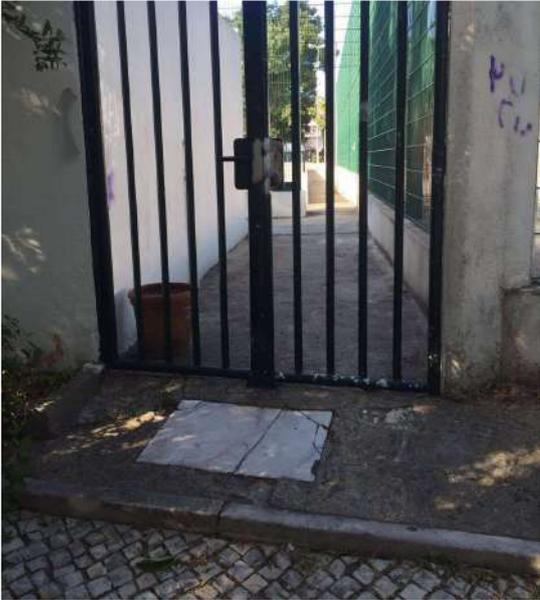
<p><b>D4.2</b> – Inexistência de área de nível com 1,5x1,5m. <a href="#">Decreto-lei 163/06, anexo/secção 2.2</a></p>

<b>4</b>	<b>C04</b>				
	Nivelamento do piso junto à porta de entrada para a ID, com revestimento de ladrilhos de betão, de forma a garantir uma área de nível de 1,5m <sup>2</sup> .	m <sup>2</sup>	10	45	450
<b>5</b>	<b>C05</b>				
	Rampeamento do piso de forma a vencer o desnível de 0,07m correspondente ao ressalto de soleira. Construção de uma rampa em betão simples, com uma inclinação de 10%, uma projeção horizontal de 0,70m e 0,90m de largura.	m <sup>2</sup>	1	30	30
	Rampeamento do piso de forma a vencer o desnível de 0,09m correspondente ao ressalto de soleira. Construção de uma rampa em betão simples, com uma inclinação de 10%, uma projeção horizontal de 0,90m e 1,20m de largura.	m <sup>2</sup>	1,5	30	45
<b>6</b>	<b>C06</b>				
	Não se aplicam medidas corretivas, embora tenham sido diagnosticadas desconformidades. As obras necessárias à sua adaptação provam-se de execução proporcionalmente difícil e requerem meios económico-financeiros desproporcionados para a utilização concreta desta ID.

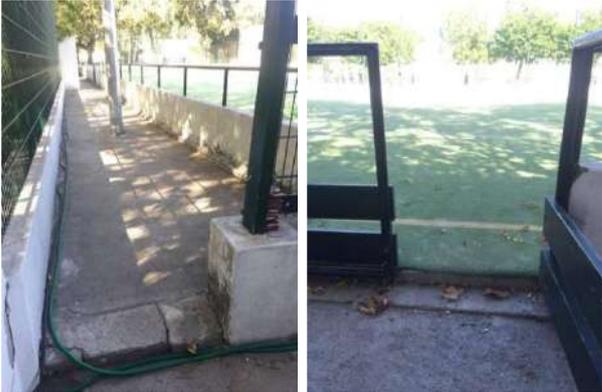
D - Desconformidade	C – Medida corretiva sugerida
<b>7 – Circulação horizontal</b>	
<p><b>D5</b> – Ressalto com 0,07m no corredor de acesso ao campo e degrau com 0,09m na entrada para a área de jogo. <i>Decreto-lei 163/06, anexo/secção 4.8.2, 2.5</i></p>

<p><b>C5</b> – Sugere-se a instalação de duas rampas fixas, de acesso ao corredor e ao campo, respetivamente, com uma inclinação máxima de 12%, de acordo com a secção 2.5.2 do Decreto-lei 163/2006 de 8 de Agosto.</p>
<b>11 – Instalações sanitárias adaptadas</b>	
<p><b>D6</b> – Inexistência de I.S. adaptada. <i>Decreto-lei 163/06, anexo/secção 2.9</i></p>	<p><b>C6</b> – Não se aplicam medidas corretivas: considerado exceção. <i>Decreto-lei 163/06, artigo 10º, alínea 1</i> O edifício de apoio não reúne quaisquer condições de acessibilidade nem no seu interior nem no seu acesso. As obras necessárias à sua adaptação à legislação em vigor provam-se de execução difícil e requerem a aplicação de meios económico-financeiros desproporcionados para a utilização concreta desta ID. Reserva-se para uma fase posterior, onde a ID seja alvo de obras de renovação/modernização/reabilitação, a correção destas desconformidades. Sugere-se, nessa fase, a demolição total do edifício de apoio e a construção de um novo edifício que contemple, pelo menos, 2 balneários para praticantes desportivos, 2 balneários adaptados para praticantes desportivos, 2 balneários para árbitros, 1 I.S. pública adaptada, 1 vestiário/balneário para funcionários, 1 arrecadação e 1 sala técnica.</p>

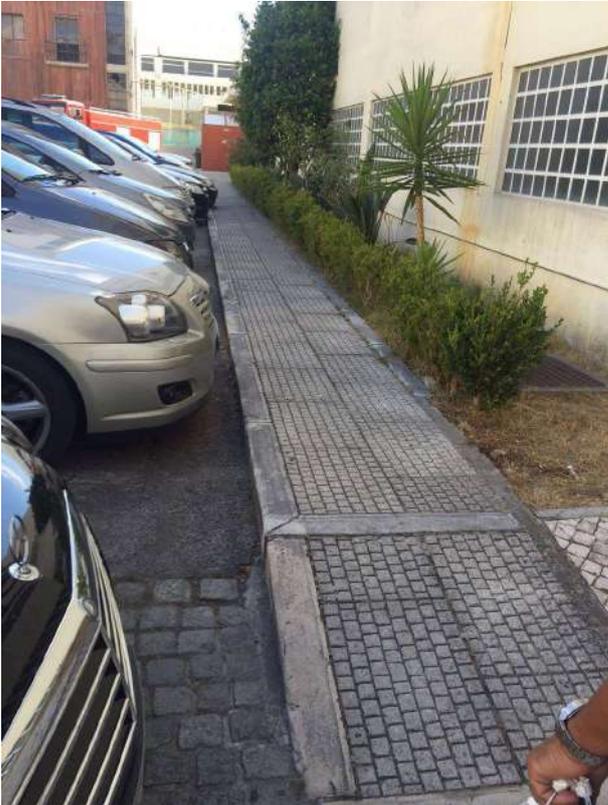
<p><b>D2</b> – Corredor/passeio de acesso à entrada do edifício com uma largura de 0,93m em todo o comprimento. <a href="#">Decreto-lei 163/06, anexo/secção 2.8.2</a></p>

<p><b>C2</b> – Sugere-se o alargamento do passeio, até uma largura de 1,50m idealmente. O acesso ao passeio deverá ser rampeado.</p>

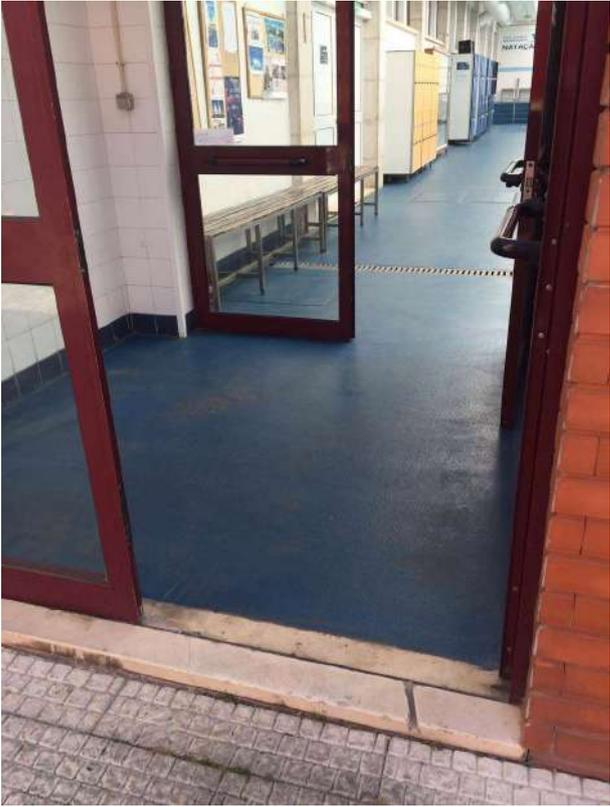
D - Desconformidade	C – Medida corretiva sugerida
<b>5 – Entrada no edifício</b>	
<p><b>D3</b> – Ressalto de 0,04m na soleira da porta de entrada no edifício. <a href="#">Decreto-lei 163/06, anexo/secção 4.8.2</a></p>

<p><b>C3</b> – Sugere-se o rampeamento do passeio, junto à entrada para o edifício, de forma a subir 0,02m e a eliminar o ressalto existente na soleira da porta de entrada.</p>
<b>6 – Circulação vertical</b>	
<p><b>D4</b> – Inexistência de meio mecânico para aceder ao plano do tanque. <a href="#">Decreto-lei 163/06, anexo/secção 4.8.4</a></p> <p><b>D5</b> – Ausência de corrimão dos dois lados nas escadas de acesso ao plano do tanque e corrimão central existente a 0,72m de altura. <a href="#">Decreto-lei 163/06, anexo/secção 2.4.8, 2.4.9</a></p>	<p><b>C4</b> – Sugere-se a instalação de uma plataforma de elevação mecânica para cadeiras de rodas até ao piso do tanque de água, de acordo com a secção 2.7 do anexo.</p> <p><b>C5</b> – Sugere-se a remoção do corrimão central existente e a instalação de corrimãos dos dois lados das escadas, a uma altura compreendida entre 0,85 e 0,90m.</p>

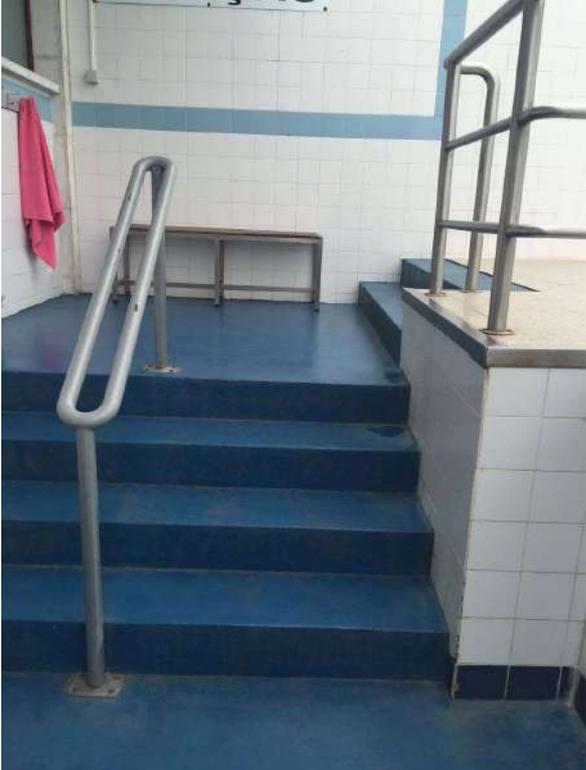
D - Desconformidade	C – Medida corretiva sugerida
<p><b>D6</b> – Inexistência de faixas contrastante e antiderrapantes e da aresta do focinho dos degraus boleada. Decreto-lei 163/06, anexo/secção 2.4.3</p>

<p><b>C6</b> – Sugere-se a colocação de faixas contrastantes e antiderrapantes nos 6 degraus existentes e o boleamento do focinho dos degraus, de acordo com as normas estabelecidas na secção 2.4.3 do anexo.</p>
<b>7 – Circulação horizontal</b>	
<p><b>D7</b> – Troços com 0,68m de largura dentro dos balneários (3 balneários) e portas de acesso com 0,68m (3 portas). Decreto-lei 163/06, anexo/secção 2.3.1, 4.9</p>	<p><b>C7</b> – Medida corretiva para esta desconformidade contemplada na medida corretiva <b>C9</b>.</p>
<b>11 – Instalações sanitárias adaptadas</b>	
<p><b>D8</b> – Inexistência de instalações sanitárias adaptadas. Decreto-lei 163/06, anexo/secção 2.9</p>	<p><b>C8</b> – Medida corretiva para esta desconformidade contemplada na medida corretiva <b>C9</b>.</p>

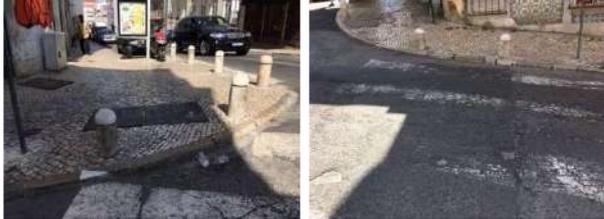
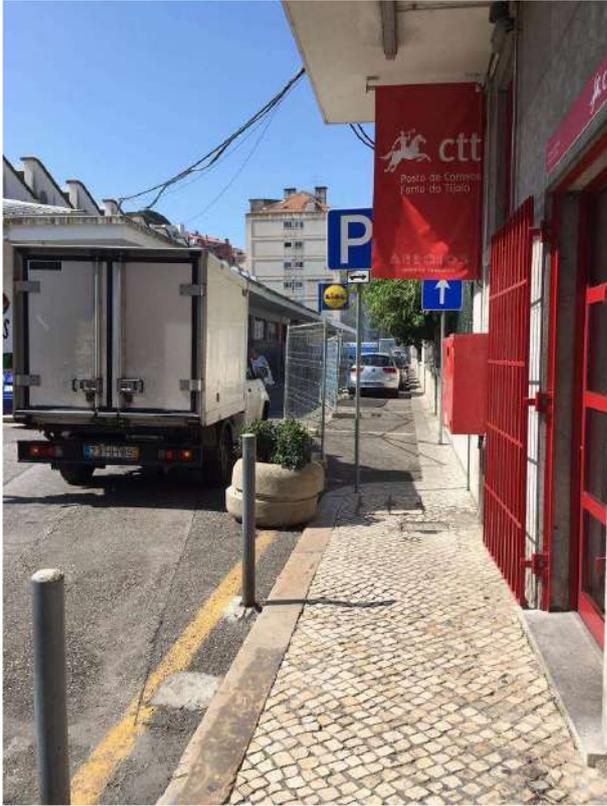
D - Desconformidade	C – Medida corretiva sugerida
<b>1 – Via pública</b>	
<p><b>D1.1</b> – Piso irregular em troços do percurso.</p> <p><b>D1.2</b> – Ressalto superior a 0,02m (mais de 5).                      Decreto-lei 163/06, anexo/secção 4.8.2</p>

<p><b>C1</b> – Não se aplicam medidas corretivas: considerado exceção.                      Decreto-lei 163/06, artigo 10º, alínea 1</p> <p>A instalação desportiva, no seu conjunto, não reúne quaisquer condições de acessibilidade nem no seu interior nem no seu acesso.</p> <p>As obras necessárias à sua adaptação à legislação em vigor provam-se de execução proporcionalmente difícil e requerem a aplicação de meios económico-financeiros desproporcionados para a utilização concreta desta ID.</p>

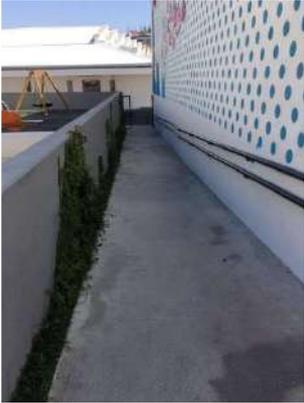
D - Desconformidade	C – Medida corretiva sugerida
<b>3 – Entrada no lote</b>	
<p><b>D2</b> – Rampa de acesso à entrada do edifício com corrimão apenas de um lado <i>Decreto-lei 163/06, anexo/secção 1.5</i></p>

<p><b>C2</b> – Não se aplicam medidas corretivas. Sugestão para esta desconformidade contemplada na medida corretiva C1.</p>
<b>7 – Circulação horizontal</b>	
<p><b>D3</b> – Portas com 0,68m e ressalto na soleira com 0,15m (9 portas). <i>Decreto-lei 163/06, anexo/secção 4.9, 4.8.2</i></p>

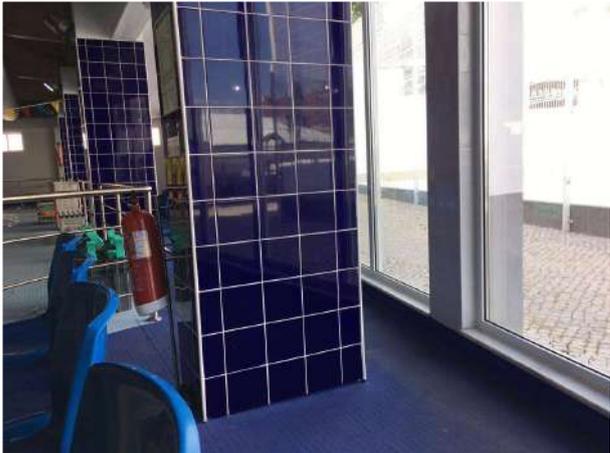
<p><b>C6</b> – Não se aplicam medidas corretivas. Sugestão para esta desconformidade contemplada na medida corretiva C1.</p>
<b>14 – Bancada / zona espectadores</b>	
<p><b>D7</b> – Inexistência de lugares reservados a cadeira de rodas. <i>Decreto-lei 163/06, anexo/secção 3.6</i></p>

<p><b>C7</b> – Não se aplicam medidas corretivas. Sugestão para esta desconformidade contemplada na medida corretiva C1.</p>

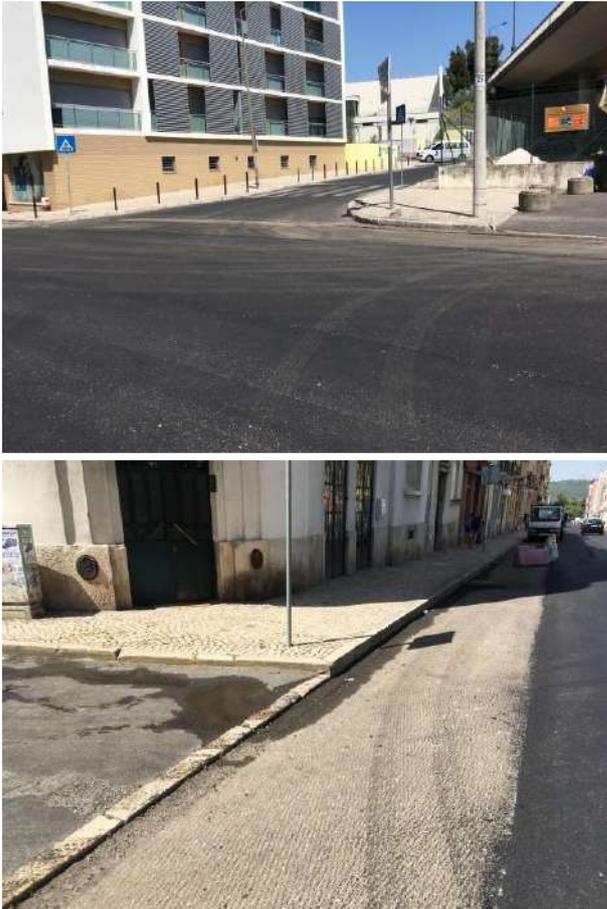
D - Desconformidade	C – Medida corretiva sugerida
<b>1 – Via pública</b>	
<p data-bbox="237 506 831 566"><b>D1</b> – Ressaltos superiores a 0,02m no percurso (mais de 5). <a href="#">Decreto-lei 163/06, anexo/secção 4.8.2</a></p>

<p data-bbox="884 506 1394 689"><b>C1</b> – Ainda que não pertencendo à área constituinte da instalação desportiva em análise, segundo o artigo 2º do Decreto-lei 163/2006 de 8 de agosto, as normas técnicas da acessibilidade aplicam-se ainda a “passeios e outros percursos pedonais pavimentados”.</p> <p data-bbox="884 725 1394 909">Desta forma sugere-se, ao serviço competente, o desenvolvimento de um plano de acessibilidade pedonal que garanta a mobilidade e deslocação de pessoas com mobilidade condicionada até às paragens de autocarro próximas, eliminando as barreiras arquitetónicas encontradas.</p>

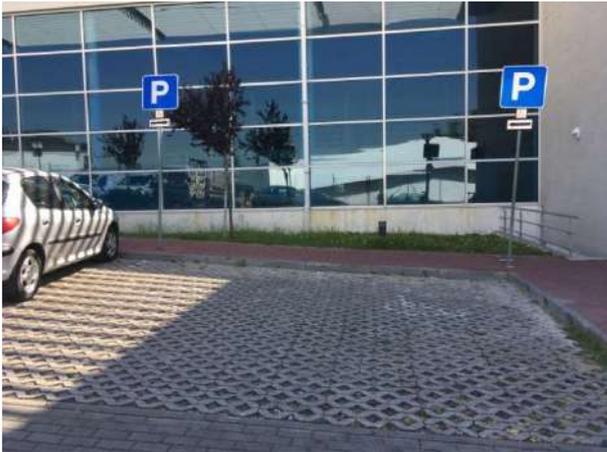
D - Desconformidade	C – Medida corretiva sugerida
<b>2 – Estacionamento adaptado</b>	
<p><b>D2</b> – Marcação pouco visível no piso, nos 2 lugares reservados a pessoas com mobilidade condicionada e inexistência de faixa lateral livre. <a href="#">Decreto-lei 163/06, anexo/secção 2.8</a></p>

<p><b>C2</b> – Sugere-se o alargamento dos lugares de estacionamento de forma a inserir-se, entre os dois, uma faixa livre com largura mínima de 1m. Propõem-se ainda que se pintem de novo as marcações no piso.</p>
<b>5 – Entrada no edifício</b>	
<p><b>D3</b> – Ressalto de 0,03m na soleira da porta de entrada no edifício. <a href="#">Decreto-lei 163/06, anexo/secção 4.8.2</a></p>

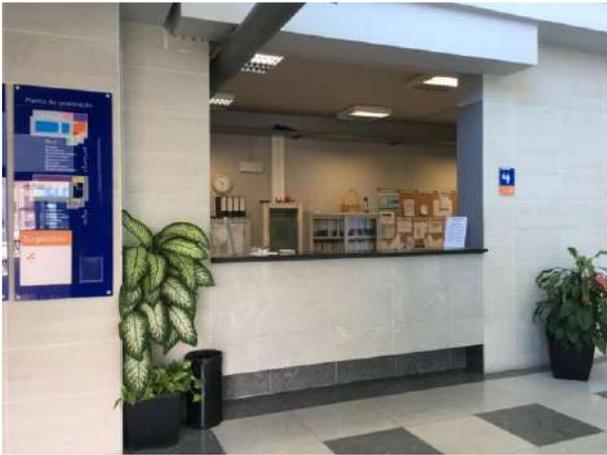
D - Desconformidade	C – Medida corretiva sugerida
<p><b>D4</b> – Balcão de receção com 1,15m de altura em todo o seu comprimento. <i>Decreto-lei 163/06, anexo/secção 2.12.1</i></p>

<p><b>C4</b> – Sugere-se o recorte de parte do balcão de receção de forma a existir um troço aberto ao público com uma extensão mínima de 0,80m e uma altura ao piso compreendida entre 0,75m e 0,85m. Este troço deve ainda permitir uma aproximação frontal ou lateral de uma pessoa em cadeira de rodas.</p>

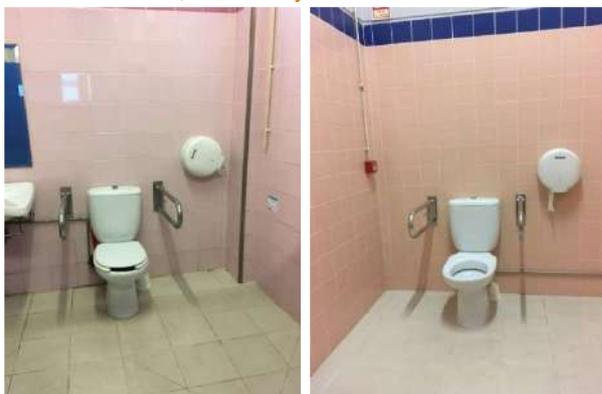
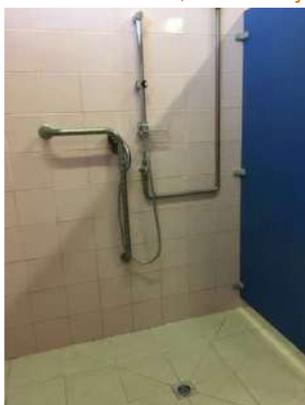
<b>12 – Balneários adaptados</b>	
<p><b>D10</b> – Inexistência de bancos e cacifos adaptados. <i>Decreto-lei 163/06, anexo/secção 2.10.4, 4.2</i></p> <p><b>D11</b> – Apenas uma barra de apoio vertical na zona de duche para entrada com cadeira de rodas. <i>Decreto-lei 163/06, anexo/secção 2..9.10</i></p>	<p><b>C10</b> – Sugere-se a instalação de bancos acessíveis de acordo com a secção 2.10.4 do anexo e cacifos acessíveis que cumpram as medidas de alcance estipuladas na secção 4.2 do anexo.</p> <p><b>C11</b> – Sugere-se a remoção da barra vertical e a instalação de barras de apoio horizontais a 1m de altura.</p>

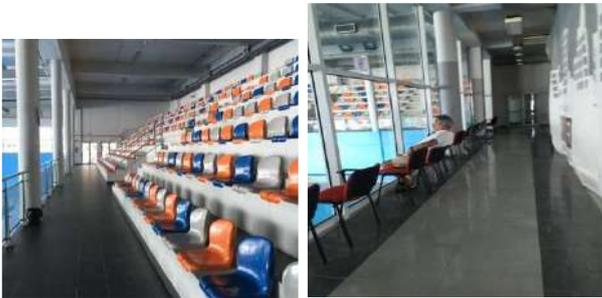
D - Desconformidade	C – Medida corretiva sugerida
<b>13 – Piscina</b>	
<p><b>D12</b> – Inexistência de meio mecânico para acesso ao plano de água de pessoas com mobilidade condicionada. <i>Decreto-lei 163/06, anexo/secção 4.8.2</i></p>	<p><b>C12</b> – Sugere-se equipar esta Instalação Desportiva com uma cadeira mecânica de acesso ao plano de água.</p>
<b>14 – Bancada / zona espectadores</b>	
<p><b>D13</b> – Inexistência lugares adaptados a pessoas em cadeira de rodas. Para a quantidade de lugares existente (400), deverão existir 8 lugares adaptados e respetivos lugares para acompanhantes. <i>Decreto-lei 163/06, anexo/secção 3.6</i></p>

<p><b>C13</b> – A bancada existente não permite, sem que se façam obras profundas de demolição, a criação de lugares adaptados a pessoas em cadeiras de rodas. Desta forma, e uma vez que existe espaço na galeria envidraçada (na imagem ao lado), sugere-se a criação de 8 lugares adaptados a pessoas em cadeira de rodas e respetivos lugares para acompanhantes, de acordo com a secção 3.6 do anexo.</p>

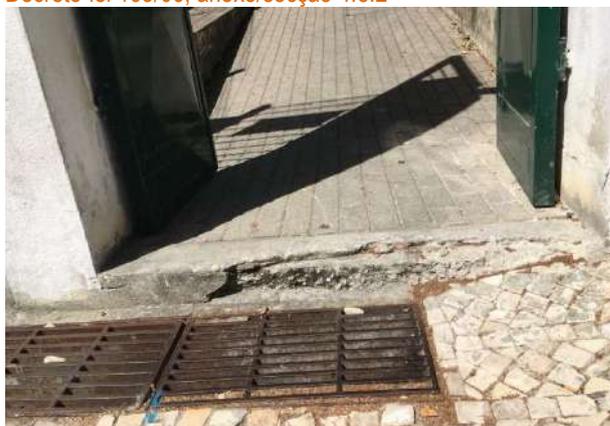
<b>3 – Entrada no lote</b>	
<p><b>D3</b> - Ressalto na soleira da porta de entrada para o lote com 0,12m. <a href="#">Decreto-lei 163/06, anexo/secção 4.8.2</a></p>	<p><b>C3</b> – Sugere-se a eliminação desta barreira arquitetónica através do nivelamento da soleira da porta, pelo lado interior da ID, de forma a que esta não tenha um ressalto superior a 0,02m.</p>

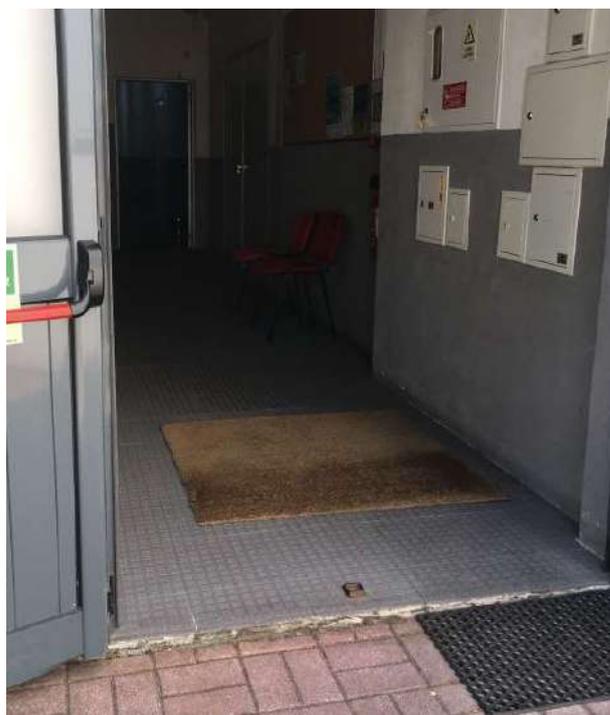
**D5** – Ressalto na soleira da porta de entrada para o edifício com 0,04m.  
Decreto-lei 163/06, anexo/secção 4.8.2

**C5** – Sugere-se a eliminação desta barreira arquitetónica através do rampeamento da soleira da porta, de forma a que esta não tenha um ressalto superior a 0,02m.

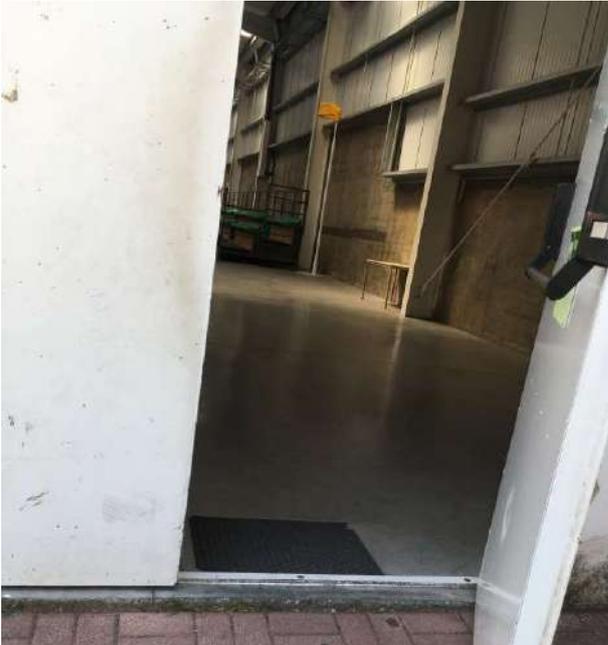
D - Desconformidade	C – Medida corretiva sugerida
<b>14 – Bancada / zona espectadores</b>	
<p><b>D8</b> - Ressalto de 0,04m na soleira da porta de entrada de acesso à bancada. <a href="#">Decreto-lei 163/06, anexo/secção 4.8.2</a></p>

<p><b>C8</b> – Sugere-se a eliminação desta barreira arquitetónica através do rampeamento da soleira da porta, de forma a que esta não tenha um ressalto superior a 0,02m.</p>
<p><b>D9</b> – Inexistência de lugares reservados a cadeira de rodas. Com uma capacidade de 90 lugares, prevê-se a existência de 3 lugares adaptados a cadeiras de rodas e respetivos lugares para acompanhantes. <a href="#">Decreto-lei 163/06, anexo/secção 3.6</a></p>

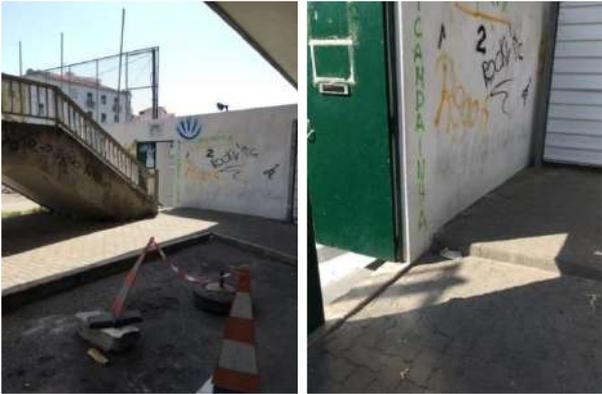
D - Desconformidade	C – Medida corretiva sugerida
<b>1 – Via pública</b>	
<p><b>D1</b> – Ressaltos superiores a 0,02m. Decreto-lei 163/06, anexo/secção 4.8.2</p>

<p><b>C1</b> – Não se aplicam medidas corretivas: considerado exceção. Decreto-lei 163/06, artigo 10º, alínea 1</p> <p>A instalação desportiva, no seu conjunto, não reúne quaisquer condições de acessibilidade nem no seu interior nem no seu acesso. As obras necessárias à sua adaptação à legislação em vigor provam-se de execução proporcionalmente difícil e requerem a aplicação de meios económico-financeiros desproporcionados para a utilização concreta desta ID.</p>
<b>2 – Estacionamento adaptado</b>	
<p><b>D2</b> – Inexistência de estacionamento adaptado. Decreto-lei 163/06, anexo/secção 2.8</p>	<p><b>C2</b> – Não se aplicam medidas corretivas. Sugestão para esta desconformidade contemplada na medida corretiva C1.</p>
<b>3 – Entrada no lote</b>

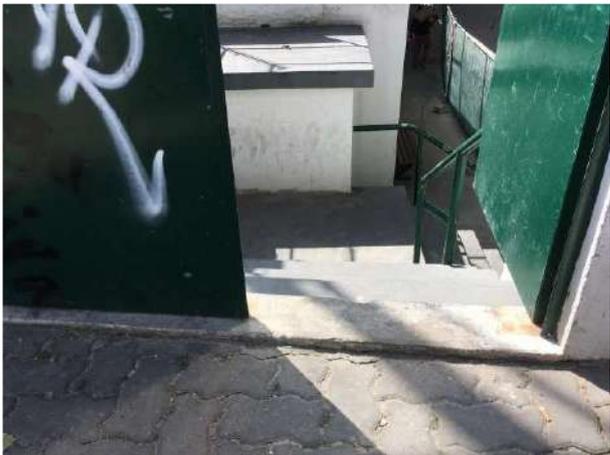
<p><b>D3</b> – Ressalto entre o passeio e a entrada com 0,03m. Decreto-lei 163/06, anexo/secção 4.8.2</p>

<p><b>C3</b> – Não se aplicam medidas corretivas. Sugestão para esta desconformidade contemplada na medida corretiva C1.</p>

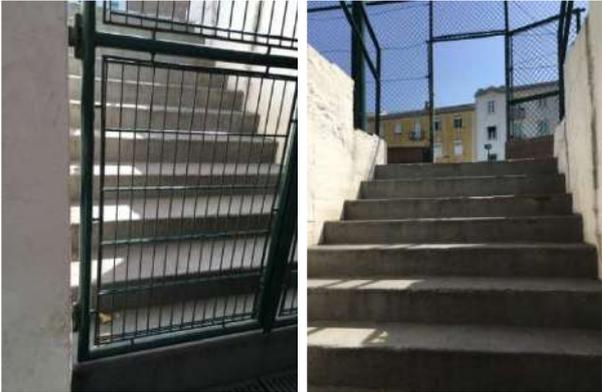
<p><b>C4</b> – Não se aplicam medidas corretivas. Sugestão para esta desconformidade contemplada na medida corretiva C1.</p>
<b>6 – Circulação vertical</b>	
<p><b>D5.1</b> – Escadas sem corrimão no acesso ao campo. <i>Decreto-lei 163/06, anexo/secção 2.4.8</i></p> <p><b>D5.2</b> – Inexistência de faixas contrastante e antiderrapantes e aresta do focinho boleada. <i>Decreto-lei 163/06, anexo/secção 2.4.3</i></p>

<p><b>C5</b> – Não se aplicam medidas corretivas. Sugestão para esta desconformidade contemplada na medida corretiva C1.</p>

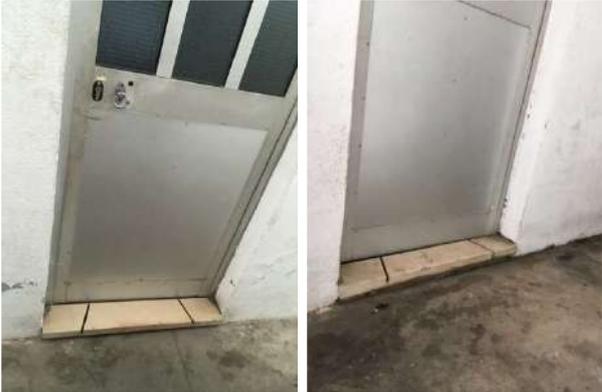
D - Desconformidade	C – Medida corretiva sugerida
<b>7 – Circulação horizontal</b>	
<p><b>D6</b> – Ressalto com 0,04m no acesso aos balneários (4) e arrecadações (2) e largura útil de 0,67m. <a href="#">Decreto-lei 163/06, anexo/secção 4.8.2, 4.9</a></p>

<p><b>C6</b> – Não se aplicam medidas corretivas. Sugestão para esta desconformidade contemplada na medida corretiva C1.</p>
<p><b>D7</b> – Ressalto com 0,12m no acesso à área de jogo <a href="#">Decreto-lei 163/06, anexo/secção 4.8.2</a></p>
