CADERNO C

# DIAGNÓSTICO DAS CONDIÇÕES DE ACESSIBILIDADE DAS INSTALAÇÕES DESPORTIVAS MUNICIPAIS

**Revisão da Carta Desportiva da Cidade de Lisboa**  
Carta da Atividade Física e do Desporto do Município de Lisboa

DEZEMBRO 2020

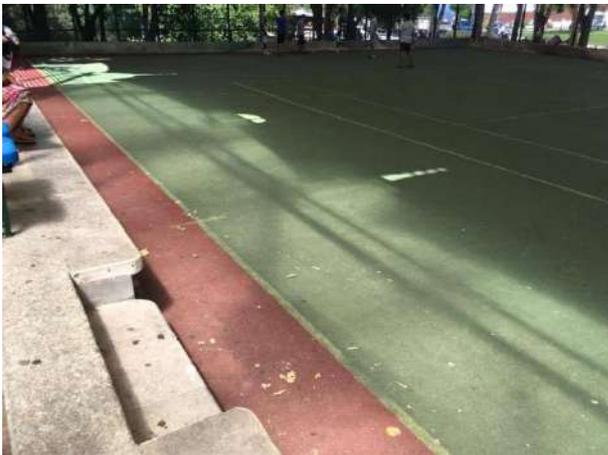
D - Desconformidade	C – Medida corretiva sugerida
<p><b>D3</b> – Ressalto de dois degraus no acesso à área de jogo. <i>Decreto-lei 163/06, anexo/secção 4.8.2</i></p>

<p><b>C3</b> – Não se aplicam medidas corretivas: considerado exceção. <i>Decreto-lei 163/06, artigo 10º, alínea 1</i></p> <p>As obras necessárias à sua adaptação à legislação em vigor provam-se de execução proporcionalmente difícil e requerem a aplicação de meios económico-financeiros desproporcionados para a utilização concreta desta ID.</p> <p>Acrescenta-se ainda que, apesar de não garantir a igualdade de condições, a ID permite o acesso de pessoas com mobilidade condicionada à área de jogo através de outro portão, que poderá ser utilizado. Aconselha-se a que este se mantenha aberto.</p> <p>Reserva-se, assim, para uma fase posterior, onde a ID seja alvo de obras de renovação/modernização/reabilitação, a correção desta desconformidade.</p>

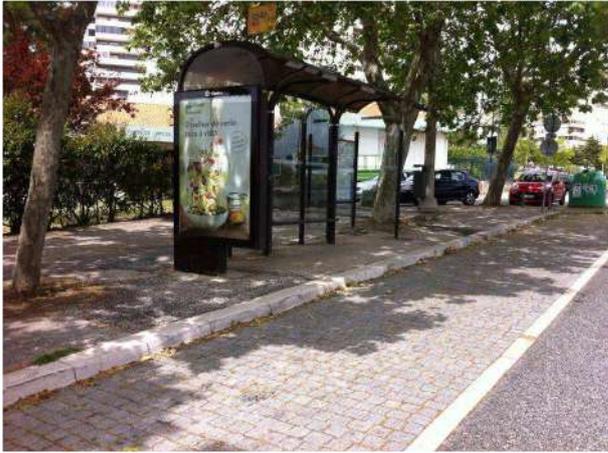
D - Desconformidade	C – Medida corretiva sugerida
<b>1 – Via pública</b>	
<p><b>D1</b> – Ressalto superior a 0,02m. <a href="#">Decreto-lei 163/06, anexo/secção 4.8.2</a></p>

<p><b>C1</b> – Ainda que não pertencendo à área constituinte da instalação desportiva em análise, segundo o artigo 2º do Decreto-lei 163/2006 de 8 de agosto, as normas técnicas da acessibilidade aplicam-se ainda a “passeios e outros percursos pedonais pavimentados”.</p> <p>Desta forma sugere-se, ao serviço competente, o desenvolvimento de um plano de acessibilidade pedonal que garanta a mobilidade e deslocação de pessoas com mobilidade condicionada até às paragens de autocarro próximas, eliminando as barreiras arquitetónicas encontradas.</p>
<b>2 – Estacionamento adaptado</b>	
<p><b>D2.1</b> – Insuficiência de lugares de estacionamento adaptado. Em função da lotação do parque (37 lugares), exige-se a existência de 3 lugares adaptados a pessoas com mobilidade condicionada.</p> <p><a href="#">Decreto-lei 163/06, anexo/secção 2.8.1</a></p> <p><b>D2.2</b> – Inexistência de faixa lateral livre com 1 metro de largura entre os lugares de estacionamento adaptado. <a href="#">Decreto-lei 163/06, anexo/secção 2.8.2, 2.8.3</a></p> <p><b>D3</b> – Inexistência de sinalização vertical. <a href="#">Decreto-lei 163/06, anexo/secção 2.8.2</a></p>	<p><b>C2</b> – Sugere-se a reserva de mais um lugar de estacionamento reservado e a reserva de uma faixa lateral livre com uma largura mínima de 1 metro para cada lugar, havendo a possibilidade de dois lugares compartilharem a mesma faixa.</p> <p><b>C3</b> – Sugere-se a instalação de sinalização vertical que indique os lugares reservados a pessoas com mobilidade condicionada.</p>

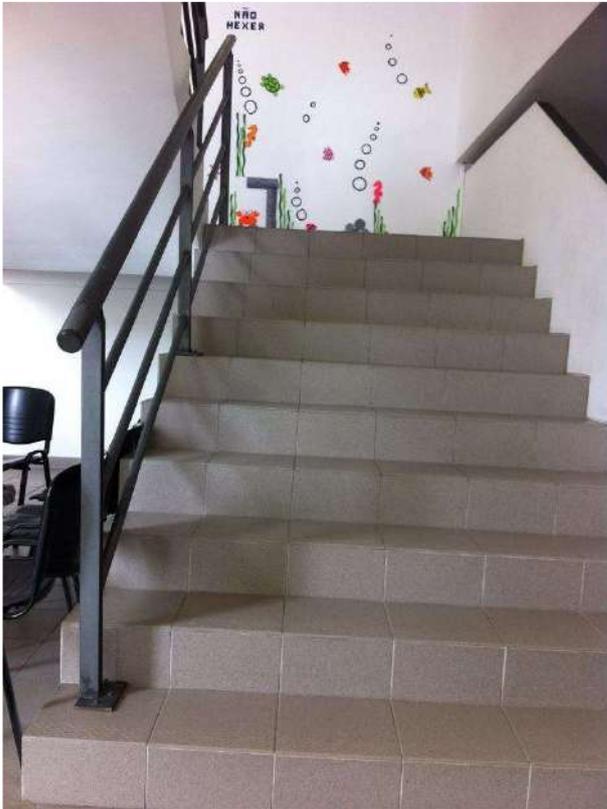
D - Desconformidade	C – Medida corretiva sugerida
<p><b>D7</b> – Inexistência de faixas contrastante e antiderrapante e da aresta do focinho dos degraus boleada. <a href="#">Decreto-lei 163/06, anexo/secção 2.4.3</a></p>

<p><b>C7</b> – Sugere-se a colocação de faixas contrastantes e antiderrapantes e o boleamento do focinho dos degraus, de acordo com as normas estabelecidas na secção 2.4.3 do anexo.</p>

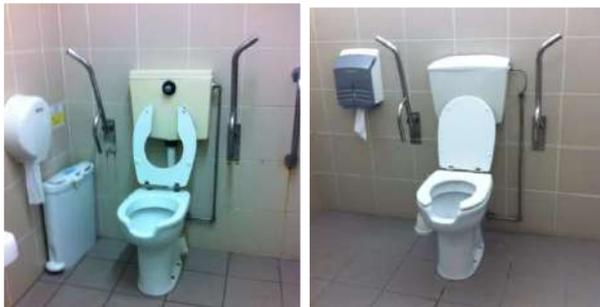
**D8.2** – Barras de apoio das sanitas a uma altura de 0,78m (em 4 I.S.).

**C8** – Sugere-se a substituição das sanitas, de forma a que estas fiquem a uma altura de 0,45m (com 0,1m de tolerância), e a deslocação das barras de apoio de forma a que estas fiquem a uma altura compreendida entre 0,70 e 0,75m.

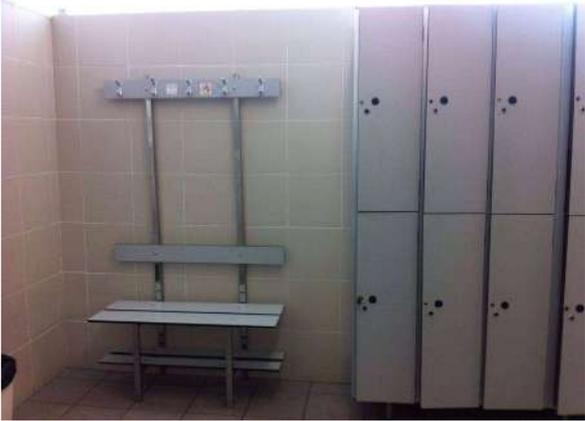
D - Desconformidade	C – Medida corretiva sugerida
<b>12 – Balneários adaptados</b>	
<p><b>D9.1</b> – Inexistência de banco adaptado (balneário feminino e masculino). <i>Decreto-lei 163/06, anexo/secção 2.10.4</i></p> <p><b>D9.2</b> – Inexistência de cacifos adaptados (balneário feminino e masculino). <i>Decreto-lei 163/06, anexo/secção 2.11.1</i></p>	<p><b>C9</b> – Sugere-se a instalação de bancos acessíveis de acordo com a secção 2.10.4 do anexo e cacifos acessíveis que cumpram as medidas de alcance estipuladas na secção 4.2 do anexo.</p>

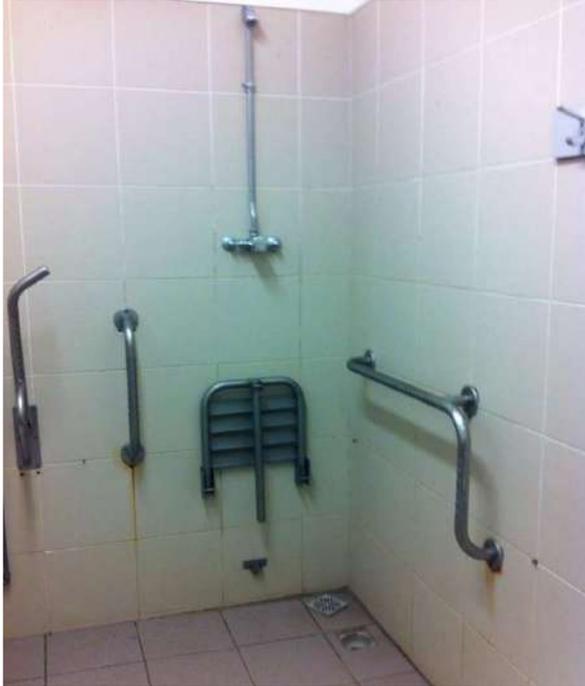
<p><b>D10</b> – Barra de apoio na zona de duche a 0,95m de altura (balneário feminino e masculino). <i>Decreto-lei 163/06, anexo/secção 2.9.10</i></p>	<p><b>C10</b> – Sugere-se a remoção das barras verticais e a instalação de barras de apoio horizontais a 1m de altura.</p>
<p><b>D11</b> – Assento no interior da zona de duche com medidas 0,31x0,38m e ainda a uma altura de 0,52m (balneário feminino e masculino). <i>Decreto-lei 163/06, anexo/secção 2.9.11</i></p>	<p><b>C11</b> – Sugere-se a substituição dos assentos da zona de duche por uns que cumpram as dimensões exigidas: 0,40x0,70, e que se encontrem a 0,45m de altura (com tolerância de 0,01m).</p>

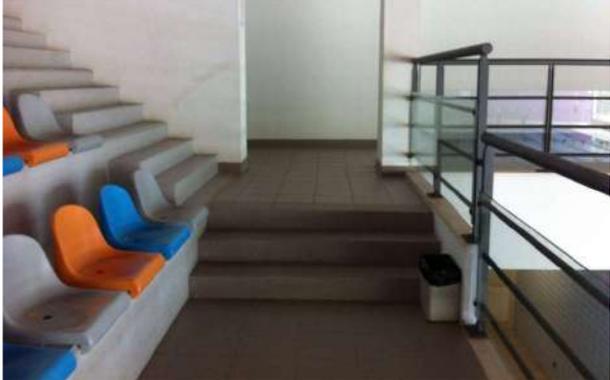
<p><b>D13</b> – Ressalto de 3 degraus no acesso à bancada. <i>Decreto-lei 163/06, anexo/secção 4.8.2</i></p>

<p><b>C13</b> – A bancada existente não permite, sem que se façam obras profundas de demolição, a criação de lugares adaptados a pessoas em cadeiras de rodas.</p> <p>Uma vez que existe espaço na galeria envidraçada (na imagem seguinte), sugere-se a criação de 8 lugares adaptados a pessoas em cadeira de rodas e respetivos lugares para acompanhantes, de acordo com a secção 3.6 do anexo.</p> <p>Desta forma o ressalto de 3 degraus deixa de ser um obstáculo.</p>
------------------------------------------------------------------------------------------------------------------------------------------------------------------------------------------------------	-------------------------------------------------------------------------------------------------------------------------------------------------------------------------------------------------------------------------------------------------------------------------------------------------------------------------------------------------------------------------------------------------------------------------------------------------------------------------------

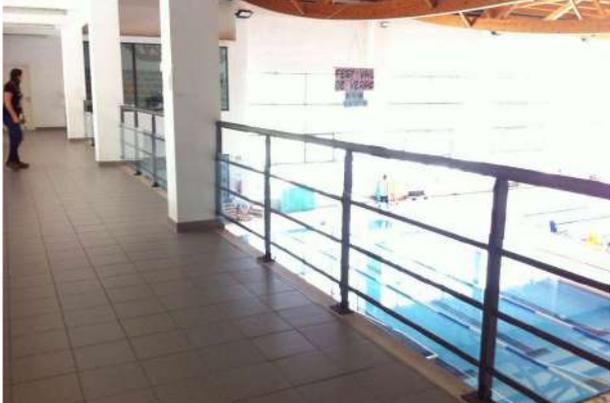
D - Desconformidade	C – Medida corretiva sugerida
<p><b>D15</b> – Inexistência lugares adaptados a pessoas em cadeira de rodas. Para a quantidade de lugares existente (500), deverão existir 8 lugares adaptados e respetivos lugares para acompanhantes.</p> <p>Decreto-lei 163/06, anexo/secção 3.6</p>

<p><b>C15</b> – Não se aplicam medidas corretivas. Sugestão para esta desconformidade contemplada na medida corretiva C14.</p>

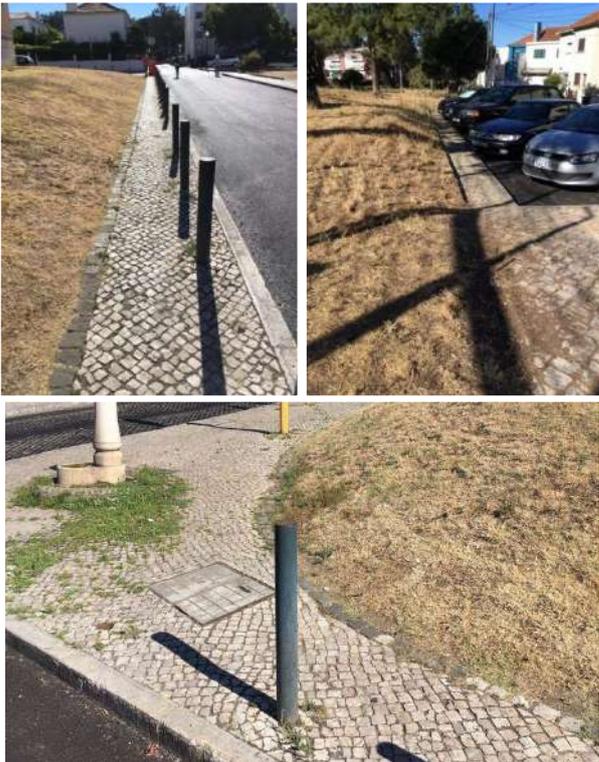
D - Desconformidade	C – Medida corretiva sugerida
<b>1 – Via pública</b>	
<p><b>D1.1</b> – Troço com 0,80m de largura (2).</p> <p><b>D1.2</b> – Ressalto superior a 0,02m (4). Passeio. <a href="#">Decreto-lei 163/06, anexo/secção 4.8.2</a></p>

<p><b>C1</b> – Ainda que não pertencendo à área constituinte da instalação desportiva em análise, segundo o artigo 2º do Decreto-lei 163/2006 de 8 de agosto, as normas técnicas da acessibilidade aplicam-se ainda a “passeios e outros percursos pedonais pavimentados”.</p> <p>Desta forma sugere-se, ao serviço competente, o desenvolvimento de um plano de acessibilidade pedonal que garanta a mobilidade e deslocação de pessoas com mobilidade condicionada até às paragens de autocarro próximas, eliminando as barreiras arquitetónicas encontradas.</p>
<b>2 – Estacionamento adaptado</b>	
<p><b>D2</b> – Inexistência de estacionamento adaptado. <a href="#">Decreto-lei 163/06, anexo/secção 2.8</a></p>	<p><b>C2</b> – Esta instalação não apresenta obrigatoriedade de oferecer estacionamento adaptado reservado a pessoas com mobilidade condicionada, uma vez que não possui parque de estacionamento próprio.</p> <p>Sugere-se a reserva na via pública de pelo menos um lugar de estacionamento adaptado a pessoas com mobilidade condicionada, seguindo as normas especificadas na secção 2.8 do Decreto-lei 163/2006 de 8 de agosto, por parte do serviço camarário competente.</p> <p>Sugere-se ainda que seja garantido o acesso à entrada do lote, através de um percurso acessível sem barreiras arquitetónicas, desde o estacionamento adaptado em questão.</p>

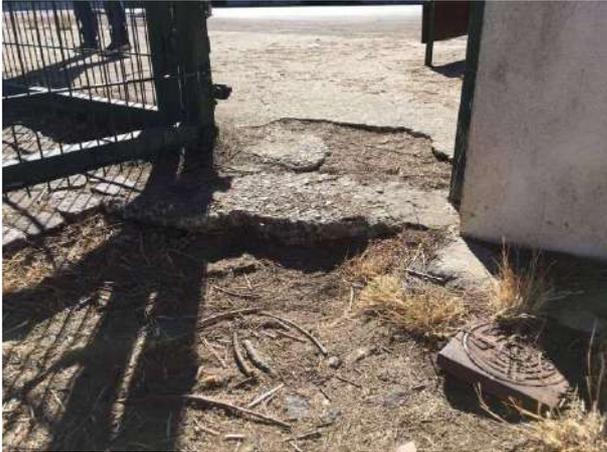
D - Desconformidade	C – Medida corretiva sugerida
<b>5 – Entrada no edifício</b>	
<p><b>D3</b> – Ressalto de 0,08m na soleira da porta de entrada para o lote. <a href="#">Decreto-lei 163/06, anexo/secção 4.8.2</a></p>

<p><b>C3</b> – Sugere-se a eliminação desta barreira arquitetónica através do arranjo e nivelamento do pavimento no exterior da ID, uma vez que do lado interior o piso está em boas condições.</p>
<p><b>D4</b> – Largura da porta de entrada no lote com 0,76m. <a href="#">Decreto-lei 163/06, anexo/secção 2.2.3</a></p>

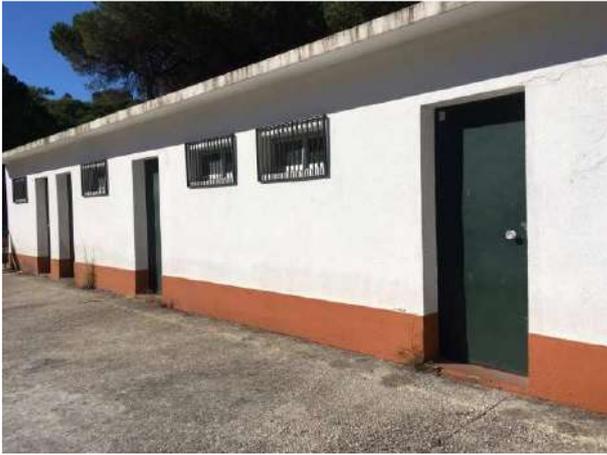
D - Desconformidade	C – Medida corretiva sugerida
<b>7 – Circulação horizontal</b>	
<p><b>D5</b> – Ressalto de 0,06m na soleira da porta de entrada para os balneários. (4) Decreto-lei 163/06, anexo/secção 4.8.2</p>

<p><b>C5</b> – Não se aplicam medidas corretivas: considerado exceção. Decreto-lei 163/06, artigo 10º, alínea 1</p> <p>O edifício de apoio não reúne quaisquer condições de acessibilidade nem no seu interior nem no seu acesso. As obras necessárias à sua adaptação à legislação em vigor provam-se de execução proporcionalmente difícil e requerem a aplicação de meios económico-financeiros desproporcionados para a utilização concreta desta ID. Reserva-se para uma fase posterior, onde a ID seja alvo de obras de renovação/modernização/reabilitação, a correção destas desconformidades. Sugere-se, nessa fase, a demolição total do edifício de apoio e a construção de um novo edifício que contemple, pelo menos, 2 balneários para praticantes desportivos, 2 balneários adaptados para praticantes desportivos, 2 balneários para árbitros, 1 I.S. pública adaptada, 1 vestiário/balneário para funcionários, 1 arrecadação e 1 sala técnica.</p>

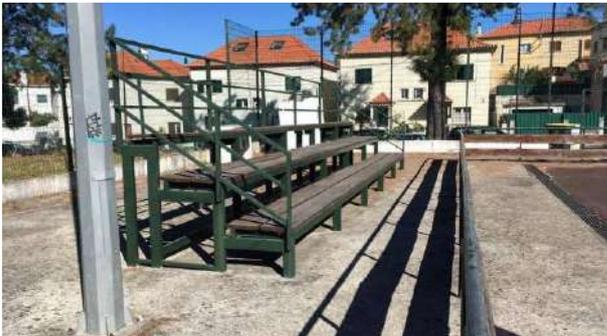
<b>11 – Instalações sanitárias adaptadas</b>	
<p><b>D6</b> – Inexistência de I.S. adaptada. Decreto-lei 163/06, anexo/secção 2.9</p>	<p><b>C6</b> – Não se aplicam medidas corretivas. Sugestão para esta desconformidade contemplada na medida corretiva C5.</p>
<b>12 – Balneários adaptados</b>	
<p><b>D7</b> – Inexistência de balneários adaptados. Decreto-lei 163/06, anexo/secção 2.9, 2.10, 3.4. 4.2</p>	<p><b>C7</b> - Não se aplicam medidas corretivas. Sugestão para esta desconformidade contemplada na medida corretiva C5.</p>
<b>14 – Bancada / zona espectadores</b>	
<p><b>D8</b> – Inexistência de lugares reservados a cadeira de rodas. Com uma capacidade de cerca de 40 lugares, prevê-se a existência de 2 lugares adaptados a cadeiras de rodas e respetivos lugares para acompanhantes. Decreto-lei 163/06, anexo/secção 3.6</p>

<p><b>C8</b> – Sugere-se a criação de 2 lugares adaptados a pessoas em cadeira de rodas e respetivos lugares para acompanhante ao lado da bancada pré-existente e junto ao percurso acessível.</p>

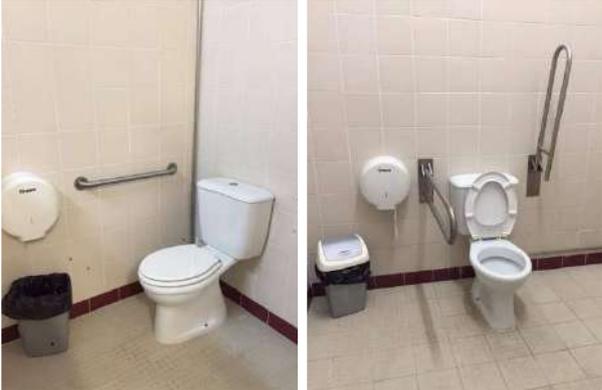
<b>6 – Circulação vertical</b>	
<p><b>D2</b> – Ausência de meio mecânico para aceder à bancada. <i>Decreto-lei 163/06, anexo/secção 4.8.4</i></p>	<p><b>C2</b> – Sugere-se a instalação de uma plataforma de elevação mecânica para cadeiras de rodas até ao piso da bancada, de acordo com a secção 2.7 do anexo.</p>
<b>11 – Instalações sanitárias adaptadas</b>	
<p><b>D3.1</b> – Sanitas com uma altura de 0,40m (em 4 I.S.) e de 0,38m (em 1 I.S.).</p> <p><b>D3.2</b> – Apenas uma barra de apoio nas sanitas (em 4 I.S.) e barras de apoio a uma altura de 0,80m (em 1 I.S.). <i>Decreto-lei 163/06, anexo/secção 2.9</i></p>	<p><b>C3</b> – Sugere-se a alteração das desconformidades das instalações sanitárias públicas, de forma a que fiquem acessíveis.</p> <p>Propõe-se desta forma as seguintes alterações:</p> <ul style="list-style-type: none"> <li>- Substituição das sanitas por outras que garantam uma distância de 0,45m ao piso, com uma tolerância de 0,01m;</li> <li>- Instalação de duas barras de apoio nas sanitas, e deslocação das barras de apoio existentes, de forma a que estas se encontrem a uma altura compreendida entre 0,70m e 0,75m do piso;</li> </ul>

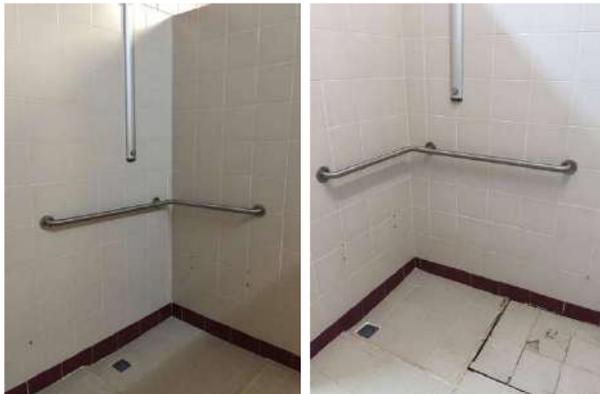
**D4.4** – Barras de apoio da base de duche a 0,90m de altura.

Decreto-lei 163/06, anexo/secção 2.9.10

**C4** – Sugere-se a alteração das desconformidades nos 4 dos balneários existentes de forma a contemplar a sua utilização por pessoas com mobilidade condicionada.

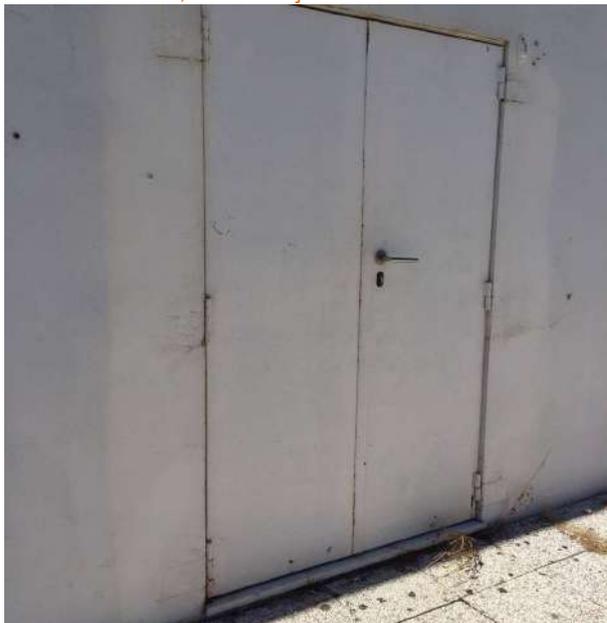
**D5** - Ressalto de 0,05m na soleira da porta de entrada para de acesso à bancada.

Decreto-lei 163/06, anexo/secção 4.8.2

**C5** – Sugere-se a eliminação desta barreira arquitetónica através do rampeamento da soleira da porta, de forma a que esta não tenha um ressalto superior a 0,02m.

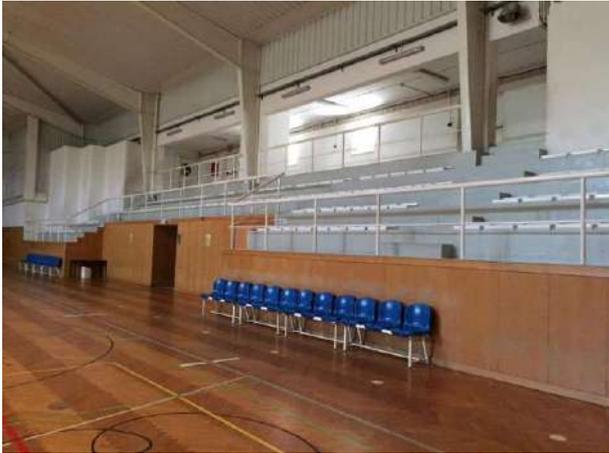
D - Desconformidade	C – Medida corretiva sugerida
<p><b>D6</b> – Inexistência de lugares reservados a cadeira de rodas. Com uma capacidade de 90 lugares, prevê-se a existência de 3 lugares adaptados a cadeiras de rodas e respetivos lugares para acompanhantes.</p> <p>Decreto-lei 163/06, anexo/secção 3.6</p>

<p><b>C6</b> – Sugere-se a reserva de 3 lugares reservados a pessoas com mobilidade condicionada, e respetivos lugares para acompanhantes, em pontos distintos da bancada, de acordo com as normas especificadas na secção 3.6 do anexo.</p>

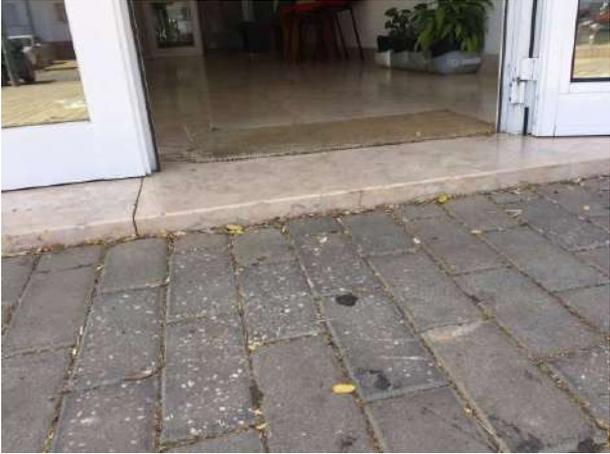
<b>5 – Entrada no edifício</b>	
<p><b>D2</b> – Ressalto de 0,04m na soleira da porta de entrada no lote. <a href="#">Decreto-lei 163/06, anexo/secção 4.8.2</a></p>

<p><b>C2</b> – Sugere-se o rampeamento da pedra na soleira da porta de entrada de forma a eliminar os 0,02m de ressalto em excesso.</p>

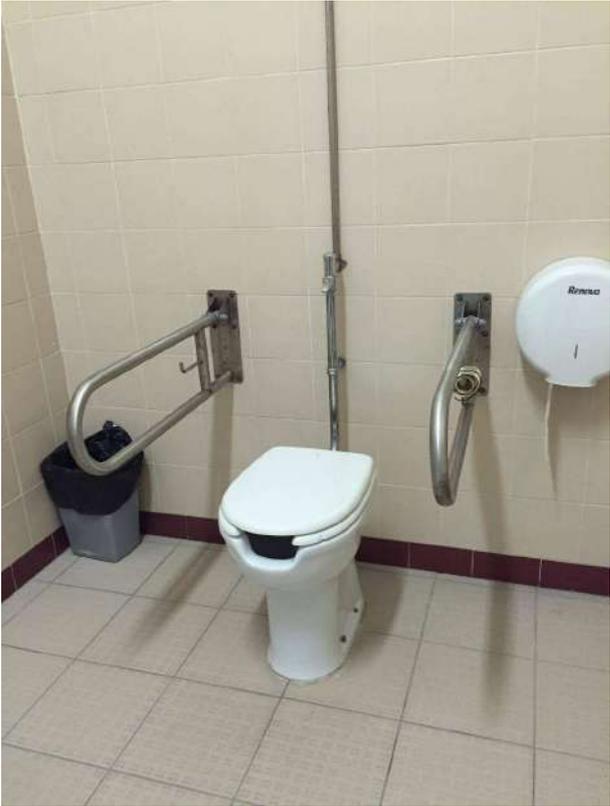
D - Desconformidade	C – Medida corretiva sugerida
<b>11 – Instalações sanitárias adaptadas</b>	
<p><b>D3.1</b> – Sanitas com uma altura de 0,50m (em 3 I.S). <i>Decreto-lei 163/06, anexo/secção 2.9.4</i></p> <p><b>D3.2</b> – Barras de apoio das sanitas a 0,86m de altura (em 3 I.S.). <i>Decreto-lei 163/06, anexo/secção 2.9.4</i></p>

<p><b>C3</b> – Sugere-se a substituição das sanitas de forma a que o tampo fique a uma altura de 0,45m (com 0,01m de tolerância) e a deslocação das barras de apoio para que garantam uma altura do piso compreendida entre 0,70m e 0,75m.</p>
<b>12 – Balneários adaptados</b>	
<p><b>D4.1</b> – Inexistência de banco adaptado (balneário feminino e masculino). <i>Decreto-lei 163/06, anexo/secção 2.10.4</i></p> <p><b>D4.2</b> – Inexistência de cacifos adaptados (balneário feminino e masculino). <i>Decreto-lei 163/06, anexo/secção 2.11.1</i></p> <p><b>D5</b>– Existência de uma barra de apoio vertical em vez de duas barras de apoio horizontais na zona de duche (balneário feminino e masculino). <i>Decreto-lei 163/06, anexo/secção 2.9.10</i></p>	<p><b>C4</b> – Sugere-se a instalação de bancos acessíveis de acordo com a secção 2.10.4 do anexo e cacifos acessíveis que cumpram as medidas de alcaçe estipuladas na secção 4.2 do anexo.</p> <p><b>C5</b> – Sugere-se a remoção da barra vertical e a instalação de barras de apoio horizontais a 1m de altura.</p>

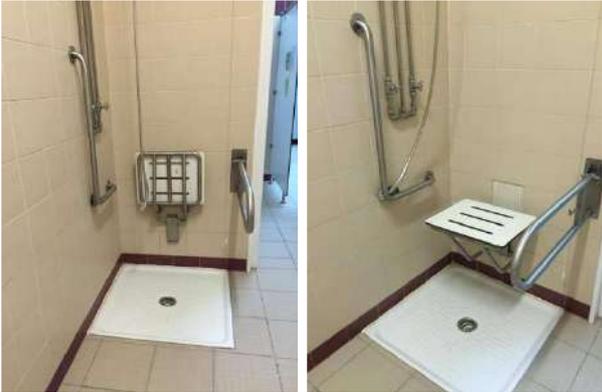
D - Desconformidade	C – Medida corretiva sugerida
<p><b>D6</b> – Assento no interior da zona de duche com medidas 0,47x0,38m (balneário feminino e masculino). <i>Decreto-lei 163/06, anexo/secção 2.9.11</i></p>

<p><b>C6</b> – Sugere-se a substituição do assento da zona de duche por um que garanta as medidas exigidas (0,40x0,70m).</p>
<b>14 – Bancada / zona espectadores</b>	
<p><b>D7</b> – Inexistência lugares adaptados a pessoas em cadeira de rodas. Para a quantidade de lugares existente (200), deverão existir 8 lugares adaptados e respetivos lugares para acompanhantes. <i>Decreto-lei 163/06, anexo/secção 3.6</i></p>

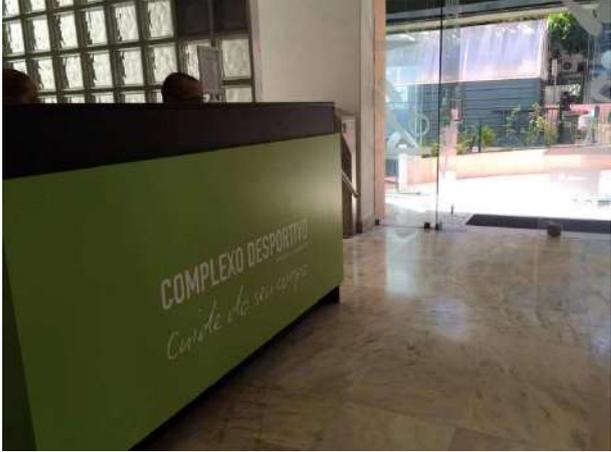
D - Desconformidade	C – Medida corretiva sugerida
<b>5 – Entrada no edifício</b>	
<p><b>D1</b> – Balcão de receção com 1,10m de altura em todo o seu comprimento. <i>Decreto-lei 163/06, anexo/secção 2.12.1</i></p>

<p><b>C1</b> – Sugere-se o recorte de parte do balcão de receção de forma a existir um troço aberto ao público com uma extensão mínima de 0,80m e uma altura ao piso compreendida entre 0,75m e 0,85m. Este troço deve ainda permitir uma aproximação frontal ou lateral de uma pessoa em cadeira de rodas.</p>
<b>7 – Circulação horizontal</b>	
<p><b>D2</b> – Porta de acesso ao corredor dos balneários e ao tanque da piscina com 0,70m de largura útil. <i>Decreto-lei 163/06, anexo/secção 4.9</i></p>

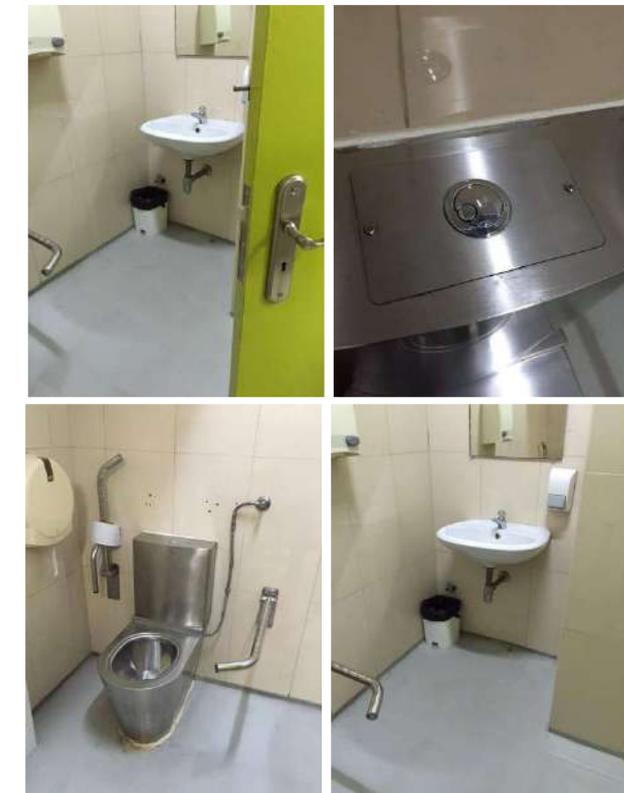
<b>12 – Balneários adaptados</b>	
<p><b>D6</b> – Inexistência de balneários adaptados. <i>Decreto-lei 163/06, anexo/secção 2.9, 2.10</i></p>	<p><b>C6</b> – Sugere-se a adaptação dos balneários (feminino e masculino) de forma a que estes se tornem acessíveis:</p> <ul style="list-style-type: none"> <li>- instalação de uma base de duche acessível, para transferência ou entrada em cadeira de rodas;</li> <li>- bancos acessíveis;</li> <li>- cacifos acessíveis.</li> </ul>

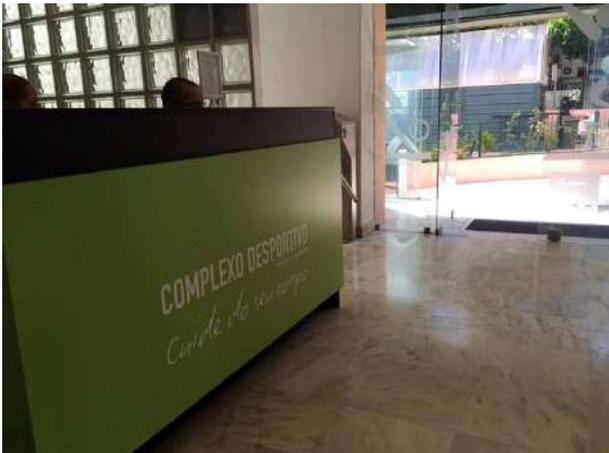
D - Desconformidade	C – Medida corretiva sugerida
<b>5 – Entrada no edifício</b>	
<p><b>D1</b> – Balcão de receção com 1,10m de altura em todo o seu comprimento. Decreto-lei 163/06, anexo/secção 2.12.1</p>

<p><b>C1</b> – Medida corretiva sugerida no dossier 22.1, sugestão C1.</p>
<b>6 – Circulação vertical</b>	
<p><b>D2</b> – Inexistência de meio mecânico de acesso ao ginásio. Decreto-lei 163/06, anexo/secção 4.8.4</p> <p><b>D3.1</b> – Apenas um corrimão nas escadas de acesso ao ginásio. Decreto-lei 163/06, anexo/secção 2.4.9</p> <p><b>D3.2</b> – Ausência de aresta do focinho boleada na escada de acesso ao ginásio. Decreto-lei 163/06, anexo/secção 2.4.3</p>

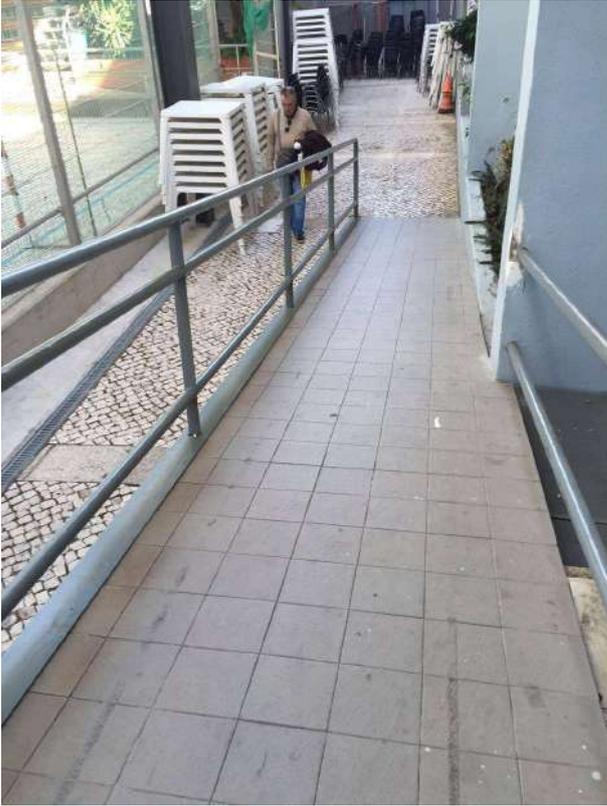
D - Desconformidade	C – Medida corretiva sugerida
<p><b>D4.1</b> – Ausência de dois corrimãos na rampa de acesso ao pcj <a href="#">Decreto-lei 163/06, anexo/secção 2.5</a></p> <p><b>D4.2</b> – Rampa de acesso ao ringue com demasiada inclinação. <a href="#">Decreto-lei 163/06, anexo/secção 5.5</a></p>

<p><b>C4</b> – Sugere-se a instalação de corrimão nos dois lados da rampa, a uma altura compreendida entre 0,85m e 0,95m. Sugere-se ainda o prolongamento da rampa, de forma a garantir uma plataforma horizontal de descanso a meio e diminuir a sua inclinação.</p>

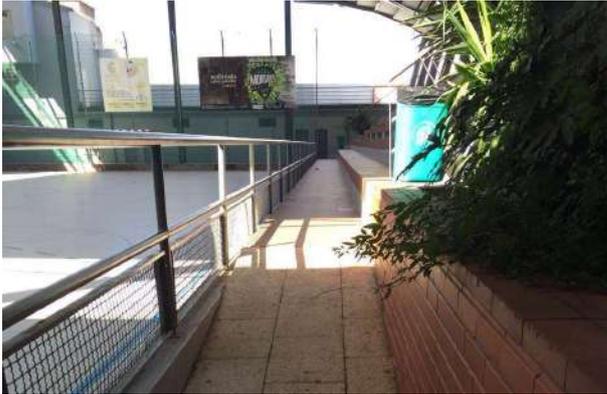
D - Desconformidade	C – Medida corretiva sugerida
<b>14 – Bancada / zona espectadores</b>	
<p><b>D7</b> – Inexistência de lugares reservados a cadeira de rodas no pequeno campo de jogos. Com uma capacidade de cerca de 200 lugares, prevê-se a existência de 4 lugares adaptados a cadeiras de rodas e respetivos lugares para acompanhantes. <a href="#">Decreto-lei 163/06, anexo/secção 3.6</a></p>

<p><b>C7</b> – Sugere-se a demolição de um troço do primeiro degrau da bancada e a criação de 4 lugares adaptados a pessoas em cadeiras de rodas e respetivos lugares para acompanhantes.</p>
<p><b>D8</b> – Inexistência de lugares reservados a cadeira de rodas no ginásio. <a href="#">Decreto-lei 163/06, anexo/secção 3.6</a></p>

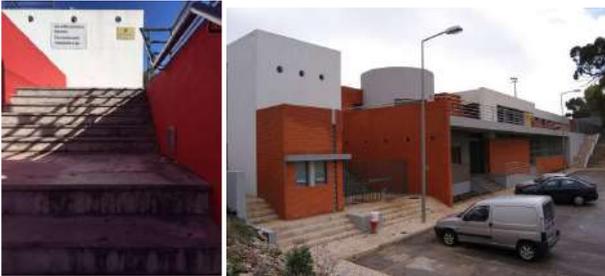
<b>6 – Circulação vertical</b>	
<p><b>D3.1</b> – Ausência de corrimão num dos lados da escada de acesso à bancada e em outras escadas dentro do lote. <a href="#">Decreto-lei 163/06, anexo/secção 2.4.8, 2.4.9</a></p> <p><b>D3.2</b> – Degraus sem faixa contrastante e antiderrapante e sem aresta do focinho boleada (100 degraus aproximadamente). <a href="#">Decreto-lei 163/06, anexo/secção 2.4.3</a></p>	<p><b>C3</b> – Sugere-se a instalação do corrimão em falta, a uma altura compreendida entre 0,85m e 0,90m. Sugere-se ainda a colocação de faixas contrastantes e antiderrapantes. Não se sugerem correções para o boleamento do focinho dos degraus por ser uma intervenção demasiado onerosa para o resultado.</p>

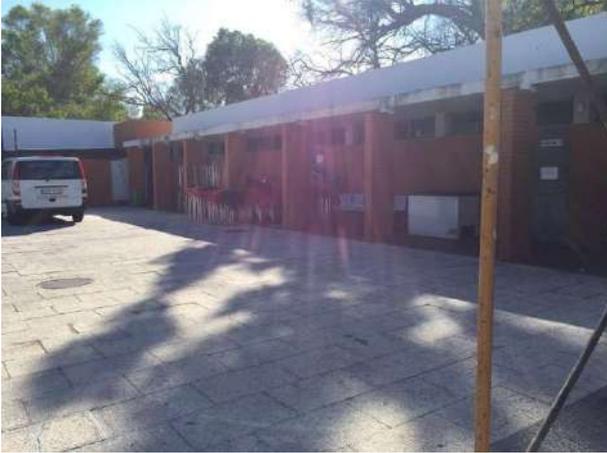
D - Desconformidade	C – Medida corretiva sugerida
<b>7 – Circulação horizontal</b>	
<p><b>D4</b> – Ressaltos com 0,08m no acesso aos balneários. <a href="#">Decreto-lei 163/06, anexo/secção 4.8.2</a></p>

<p><b>C4</b> – Sem intervenção. Medida corretiva contemplada em C7.</p>
<p><b>D5</b> – Rampa de acesso ao campo com demasiada inclinação, sem os patamares de descanso necessários e sem corrimão dos dois lados. <a href="#">Decreto-lei 163/06, anexo/secção 2.5</a></p>

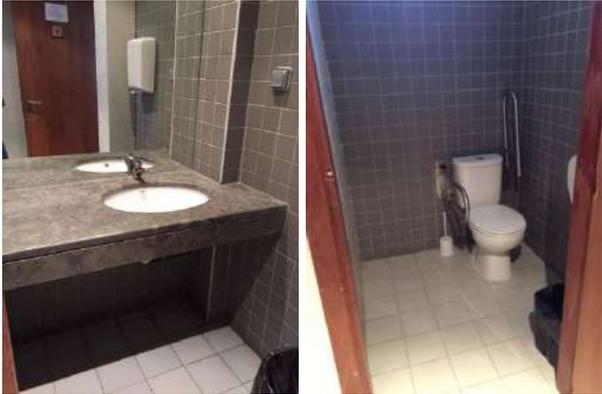
D - Desconformidade	C – Medida corretiva sugerida
<b>11 – Instalações sanitárias adaptadas</b>	
<p><b>D6.1</b> – I.S. pública sem sistema de alarme. Decreto-lei 163/06, anexo/secção 2.9.15</p> <p><b>D6.2</b> – I.S. pública sem controlos e mecanismos operáveis por uma mão fechada. Decreto-lei 163/06, anexo/secção 2.9.17</p> <p><b>D6.3</b> – I.S. pública com sanita com o bordo a 0,40m de distância do piso. Decreto-lei 163/06, anexo/secção 2.9.4</p>

<p><b>C6</b> – Sugere-se a instalação de sistema de alarme na I.S. pública, de controlos e mecanismos operáveis por uma mão fechada e a substituição da sanita. Sugere-se ainda a deslocação das barras de apoio de forma a que estas se encontrem a uma distância compreendida entre 0,70m e 0,75m do piso, e entre 0,35m e 0,40m do eixo da sanita.</p>
<b>12 – Balneários adaptados</b>	
<p><b>D7</b> – Inexistência de balneários adaptados. Decreto-lei 163/06, anexo/secção 2.9, 2.10, 3.4. 4.2</p>	<p><b>C7</b> – Sugere-se a alteração de 2 dos balneários existentes de forma a possibilitar a sua utilização por pessoas com mobilidade condicionada.</p> <p>Propõe-se, desta forma, as seguintes alterações:</p> <ul style="list-style-type: none"> <li>- eliminação do ressalto na entrada para os balneários através de uma rampa;</li> <li>- instalação de bancos e cacifos acessíveis;</li> <li>- instalação uma cabine com de base de duche com respetivas barras de apoio, assento acessível, sanita e lavatório acessíveis;</li> </ul>

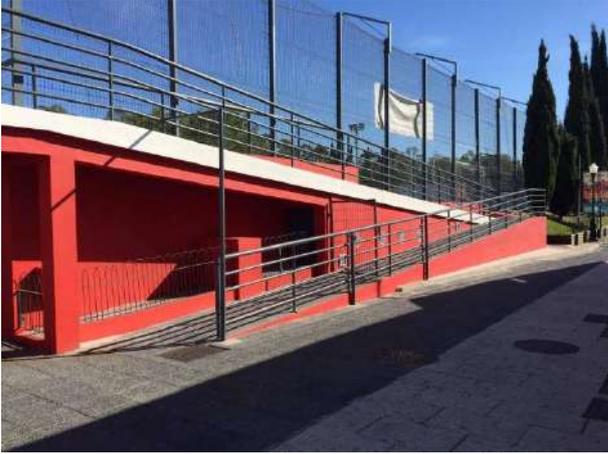
D - Desconformidade	C – Medida corretiva sugerida
<b>14 – Bancada / zona espectadores</b>	
<p><b>D8</b> – Rampa de acesso ao campo com demasiada inclinação, sem os patamares de descanso necessários e sem corrimão dos dois lados. <a href="#">Decreto-lei 163/06, anexo/secção 2.5</a></p>

<p><b>C8</b> – Sugere-se a instalação de corrimão dos dois lados da rampa e a colocação de faixas de aproximação no início e topo da rampa. Não se sugerem medidas corretivas para a inclinação da rampa uma vez que a intervenção se apresenta demasiado onerosa para a melhoria das condições de acessibilidade que irá proporcionar.</p>
<p><b>D9</b> – Inexistência de lugares reservados a cadeira de rodas. Com uma capacidade de 500 lugares, prevê-se a existência de 10 lugares adaptados a cadeiras de rodas e respetivos lugares para acompanhantes. <a href="#">Decreto-lei 163/06, anexo/secção 3.6</a></p>

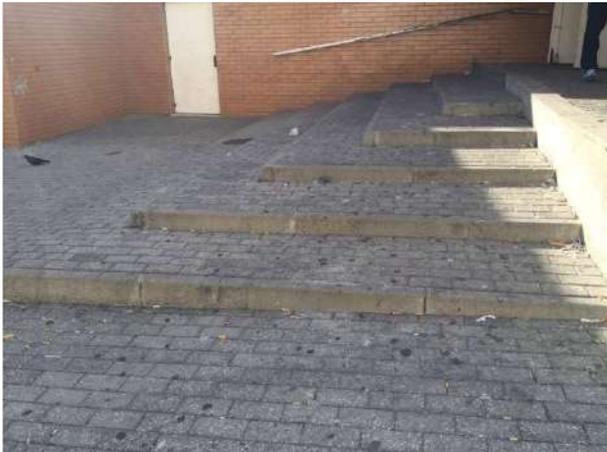
<p><b>D3</b> – Escadas apenas com um corrimão, sem faixas contrastantes e antiderrapantes e sem aresta do fochinho boleada no acesso ao edifício e à área de jogo. Decreto-lei 163/06, anexo/secção 2.4.3</p>	<p><b>C3</b> – Não se aplicam medidas corretivas. Sugestão para esta desconformidade contemplada na medida corretiva C1.</p>

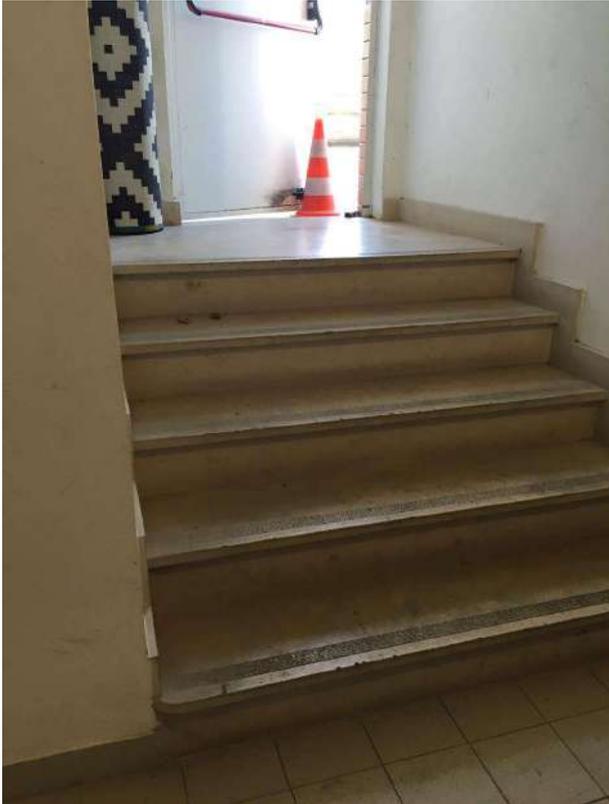
D - Desconformidade	C – Medida corretiva sugerida
<b>7 – Circulação horizontal</b>	
<p><b>D4.1</b> – Escadas sem corrimão no acesso à área de jogo e no acesso aos balneários. Decreto-lei 163/06, anexo/secção 2.4.8</p> <p><b>D4.2</b> – Inexistência de faixas contrastante e antiderrapantes e aresta do focinho boleada nas escadas de acesso à área de jogo. Decreto-lei 163/06, anexo/secção 2.4.3</p>

<p><b>C4</b> – Não se aplicam medidas corretivas. Sugestão para esta desconformidade contemplada na medida corretiva C1.</p>
<b>11 – Instalações sanitárias adaptadas</b>	
<p><b>D5</b> – Inexistência de I.S. adaptada. Decreto-lei 163/06, anexo/secção 2.9</p>	<p><b>C5</b> – Não se aplicam medidas corretivas. Sugestão para esta desconformidade contemplada na medida corretiva C1.</p>
<b>12 – Balneários adaptados</b>	
<p><b>D6</b>– Inexistência de balneários adaptados. Decreto-lei 163/06, anexo/secção 2.9, 2.10, 3.4. 4.2</p>	<p><b>C6</b> – Não se aplicam medidas corretivas. Sugestão para esta desconformidade contemplada na medida corretiva C1.</p>

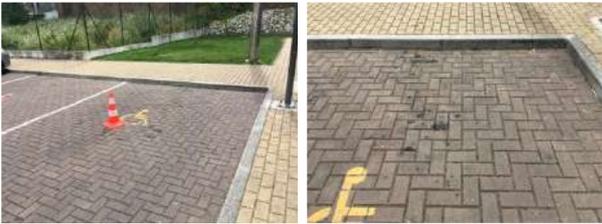
D - Desconformidade	C – Medida corretiva sugerida
<p><b>D3</b> – Ressalto superior de 0,10m (passeio) no percurso estacionamento – instalação desportiva. <i>Decreto-lei 163/06, anexo/secção 4.8.2</i></p>

<p><b>D3</b> – Sugere-se o rabaixamento, em rampa, do passeio, de forma a criar um percurso acessível sem obstáculos a partir da faixa lateral livre até à entrada na instalação desportiva.</p>
<b>3 – Entrada no lote</b>	
<p><b>D4.1</b> – Ressalto de 0,10m entre o passeio e o nível da entrada. <i>Decreto-lei 163/06, anexo/secção 4.8.2</i></p> <p><b>D4.2</b> – Ressalto de 0,15m na soleira da porta de entrada no lote. <i>Decreto-lei 163/06, anexo/secção 4.8.2</i></p>

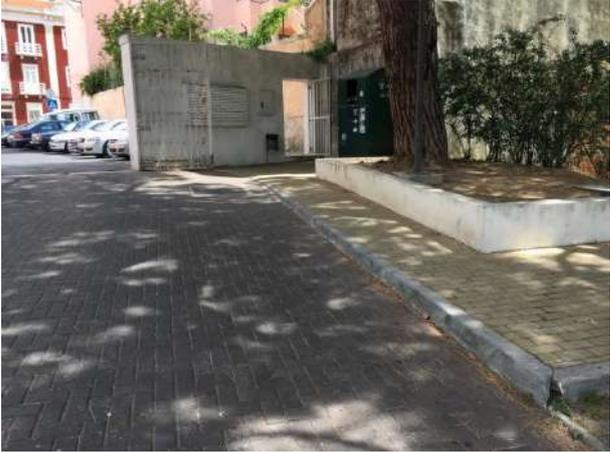
D - Desconformidade	C – Medida corretiva sugerida
<b>4 – Percurso lote / edifício</b>	
<p><b>D5</b> – Troço no percurso com 1,10m. <i>Decreto-lei 163/06, anexo/secção 1.2.1</i></p>

<p><b>C5</b> - Sugere-se o alargamento do passeio até 1,50m de largura.</p>
<b>5 – Entrada no edifício</b>	
<p><b>D6</b> – Balcão de receção com 1,12m de altura em todo o seu comprimento. <i>Decreto-lei 163/06, anexo/secção 2.12.1</i></p>

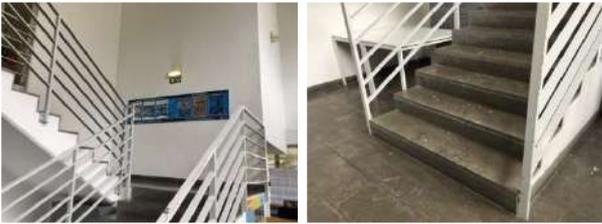
D - Desconformidade	C – Medida corretiva sugerida
<p><b>D8</b> – Inexistência de faixas contrastante e antiderrapante e da aresta do focinho dos degraus boleada. <a href="#">Decreto-lei 163/06, anexo/secção 2.4.3</a></p>

<p><b>C8</b> – Sugere-se a colocação de faixas contrastantes e antiderrapantes e o boleamento do focinho dos degraus, de acordo com as normas estabelecidas na secção 2.4.3 do anexo.</p>

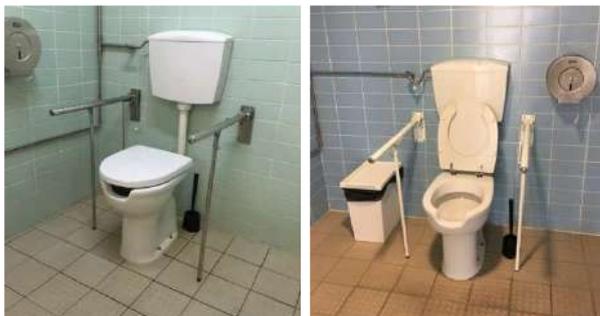
- D9.1** – Sanitas com uma altura de 0,48m (em 4 I.S.).
- D9.2** – Barras de apoio das sanitas a uma altura de 0,77m (em 1 I.S.).  
[Decreto-lei 163/06, anexo/secção 2.9](#)

- C9** – Sugere-se a substituição das sanitas por outras que garantam uma altura do piso de 0,45m (com 0,01m de tolerância), e a recolocação das barras de apoio de forma a que estas fiquem a uma altura compreendida entre 0,70 e 0,75m.

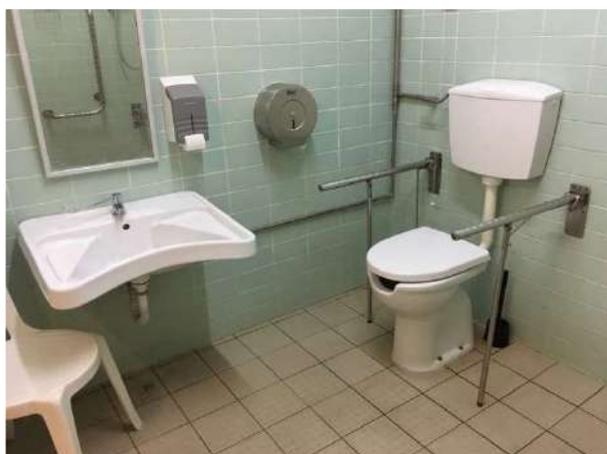
- D10** – Ausência de zona frontal livre junto à sanita acessível (em 1 I.S.).  
[Decreto-lei 163/06, anexo/secção 2.9.4, 4.1.1](#)

- D10** – Sugere-se a deslocação do lavatório, de forma a que fique mais afastado da sanita e garanta uma zona frontal livre mínima de 0,75m x 1,20m.

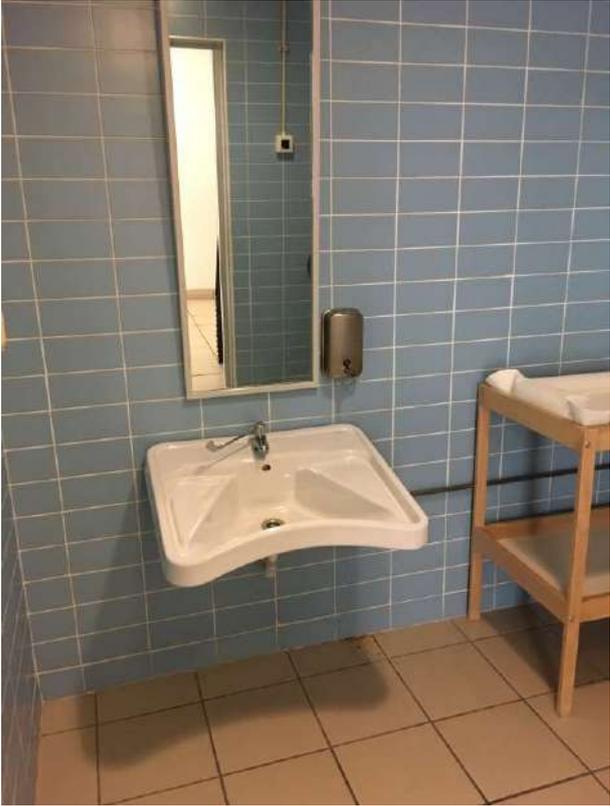
D - Desconformidade	C – Medida corretiva sugerida
<p><b>D11</b> – Altura dos lavatórios inferior à exigida (0,80m com 0,01m de tolerância). - I.S. dos balneários = 0,74m (2 lavatórios) - I.S. pública r/c = 0,72m - I.S. bancada = 0,70m <a href="#">Decreto-lei 163/06, anexo/secção 2.9.13</a></p>

<p><b>D11</b> – Sugere-se a reinstalação dos lavatórios de forma a que o bordo se encontre a 0,80m do piso, com uma tolerância de 0,01m (incluído na medida corretiva C10).</p>

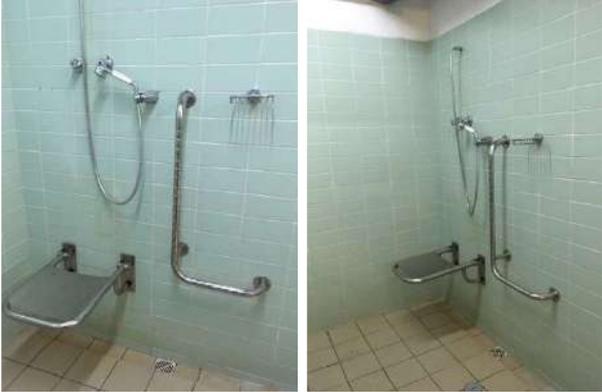
D - Desconformidade	C – Medida corretiva sugerida
<p><b>D14</b> – Assento no interior da zona de duche com medidas 0,38x0,37m e ainda a uma altura de 0,49m (balneário feminino e masculino). <i>Decreto-lei 163/06, anexo/secção 2.9.11</i></p>

<p><b>C14</b> – Sugere-se a substituição dos assentos da zona de duche por uns que garantam as medidas exigidas (0,40x0,70m) e se encontrem a 0,45m de altura (com tolerância de 0,01m).</p>
<b>14 – Bancada / zona espectadores</b>	
<p><b>D15</b> – Inexistência lugares adaptados a pessoas em cadeira de rodas. Para a quantidade de lugares existente (500), deverão existir 8 lugares adaptados e respetivos lugares para acompanhantes. <i>Decreto-lei 163/06, anexo/secção 3.6</i></p>

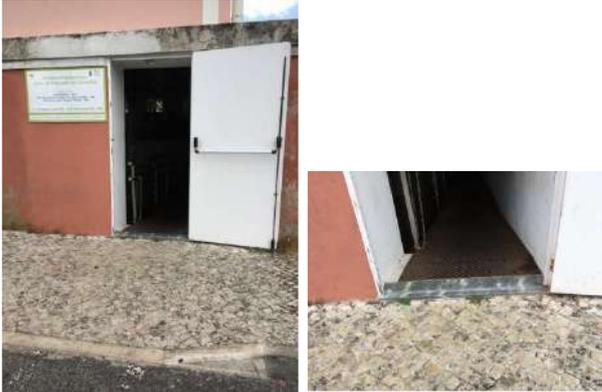
<b>5 – Entrada no edifício</b>	
<p><b>D3</b> – Ressalto de 0,03m na soleira da porta de entrada no edifício. <i>Decreto-lei 163/06, anexo/secção 1.3.1</i></p> <div style="display: flex; justify-content: space-around;">

</div>	<p><b>C3</b> – Não se aplicam medidas corretivas. Sugestão para esta desconformidade contemplada na medida corretiva C1.</p>
<p><b>D4</b> – Largura da porta de entrada no edifício inferior a 0,87m. <i>Decreto-lei 163/06, anexo/secção 4.9</i></p>	<p><b>C4</b> – Não se aplicam medidas corretivas. Sugestão para esta desconformidade contemplada na medida corretiva C1.</p>
<b>6 – Circulação vertical</b>	
<p><b>D5</b> – Inexistência de elevador. <i>Decreto-lei 163/06, anexo/secção 4.8.4</i></p>	<p><b>C5</b> – Não se aplicam medidas corretivas. Sugestão para esta desconformidade contemplada na medida corretiva C1.</p>

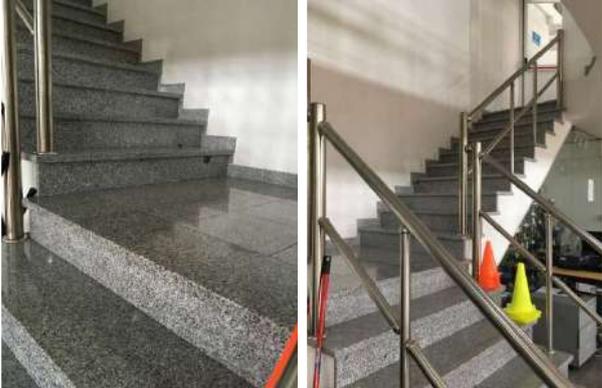
D - Desconformidade	C – Medida corretiva sugerida
<p><b>D6.1</b> – Ausência de corrimão num dos lados da escada de acesso à bancada. <i>Decreto-lei 163/06, anexo/secção 2.4.8, 2.4.9</i></p> <p><b>D6.2</b> – Degraus sem faixa contrastante e antiderrapante e sem aresta do focinho boleada (30 degraus). <i>Decreto-lei 163/06, anexo/secção 2.4.3</i></p>	<p><b>C6</b> – Não se aplicam medidas corretivas. Sugestão para esta desconformidade contemplada na medida corretiva C1.</p>

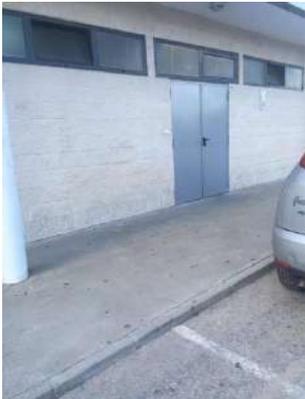
<b>5 – Entrada no edifício</b>	
<p><b>D3</b> – Ressalto de 0,07m entre o exterior e a entrada para o edifício. <i>Decreto-lei 163/06, anexo/secção 4.8.2</i></p>	<p><b>C3</b> – Sugere-se o rampeamento do passeio de forma que o ressalto não ultrapasse os 0,02m de altura. Esta rampa permite também o acesso à bancada, uma vez que o ressalto/obstáculo entre o exterior e o piso de entrada se encontra eliminado. Esta rampa deve ainda ficar o mais próxima possível da entrada e junto ao percurso acessível que liga ao estacionamento acessível (medida corretiva sugerida C2).</p>

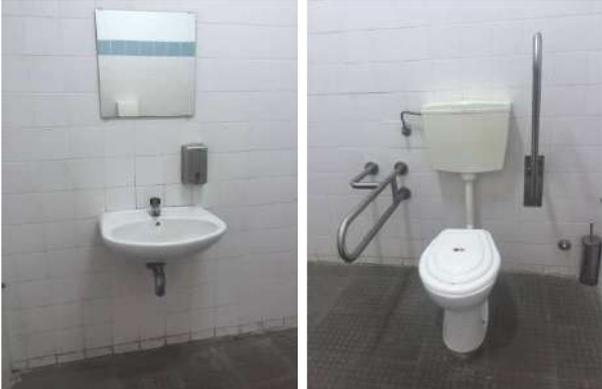
D - Desconformidade	C – Medida corretiva sugerida
<b>11 – Instalações sanitárias adaptadas</b>	
<p><b>D4</b> – Ausência de controlos e mecanismos operáveis por uma mão fechada (em 4 I.S.). <i>Decreto-lei 163/06, anexo/secção 2.9.17</i></p> <p><b>D5</b> – Sanita com o bordo a uma altura de 0,40m (em 4 I.S.). <i>Decreto-lei 163/06, anexo/secção 2.9.4</i></p>

<p><b>D6</b> – Inexistência de sistema de alarme (em 4 I.S.). <i>Decreto-lei 163/06, anexo/secção 2.9, 2.10, 3.4. 4.2</i></p>	<p><b>C4</b> – Sugere-se a instalação de controlos e mecanismos operáveis por uma mão fechada em todas as I.S.</p> <p><b>C5</b> – Sugere-se a substituição das sanitas de forma a que estas fiquem com o bordo a 0,45m do piso, com uma tolerância de 0,01m.</p> <p><b>C6</b> – Sugere-se instalação de sistema de alarme acionado por fio ou botão.</p>
<b>12 – Balneários adaptados</b>	
<p><b>D7</b> – Inexistência de balneários adaptados. <i>Decreto-lei 163/06, anexo/secção 2.9, 2.10, 3.4. 4.2</i></p>	<p><b>C7</b> – Sugere-se a alteração de 2 dos balneários existentes de forma a contemplar a sua utilização por pessoas com mobilidade condicionada.</p> <p>Propõe-se, desta forma, as seguintes alterações:</p> <ul style="list-style-type: none"> <li>- instalação de bancos e cacifos acessíveis;</li> <li>- instalação de base de duche com respetivas barras de apoio e assento acessível.</li> </ul>

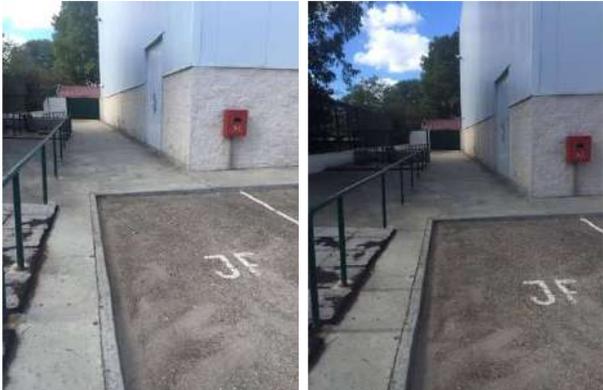
D - Desconformidade	C – Medida corretiva sugerida
<p data-bbox="236 315 719 376"><b>D9</b> – Ressalto de 0,07m no acesso pelo exterior. <a href="#">Decreto-lei 163/06, anexo/secção 4.8.2</a></p>

<p data-bbox="882 315 1270 344"><b>D9</b> – Medida corretiva sugerida em C3.</p> <p data-bbox="882 837 1394 1016"><b>C10</b> – Sugere-se a remoção do primeiro bloco de lugares, a contar da entrada, e a reserva de 4 lugares reservados a pessoas com mobilidade condicionada, e respetivos lugares para acompanhantes, de acordo com as normas especificadas na secção 3.6 do anexo.</p>

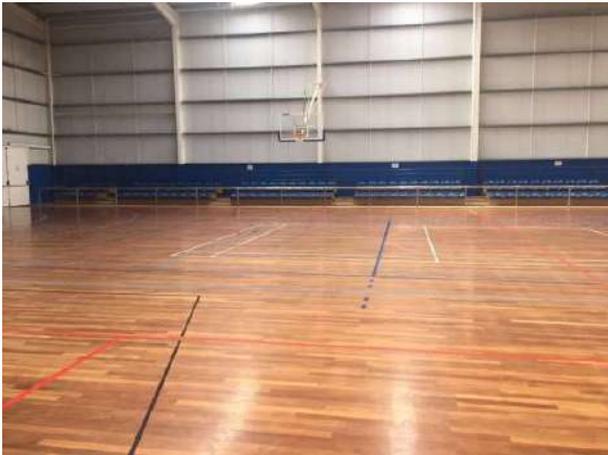
<p data-bbox="236 837 858 987"><b>D10</b> – Inexistência de lugares reservados a cadeira de rodas. Com uma capacidade de 200 lugares, prevê-se a existência de 4 lugares adaptados a cadeiras de rodas e respetivos lugares para acompanhantes. <a href="#">Decreto-lei 163/06, anexo/secção 3.6</a></p>

Art.	Designação	Un.	Qt.	Valores	
				Unitários (€)	Totais (€)
<b>10</b>	<b>C10</b>				
	Remoção do primeiro bloco de lugares, junto à entrada.	un	1	50	50
	Reserva de 4 lugares para pessoas com mobilidade condicionada.	un	4		
				<b>TOTAL</b>	<b>4.020</b>
	NOTA: Foi considerado um valor de 10% para trabalhos necessários à execução das alterações, mas que não sejam possíveis de quantificar, ou outros que poderão vir a ser necessários aquando da execução das medidas corretivas.			10%	402
				<b>TOTAL</b>	<b>4.422</b>
<b>Valor a considerar (arredondamento à dezena acima)</b>					<b>4.430</b>

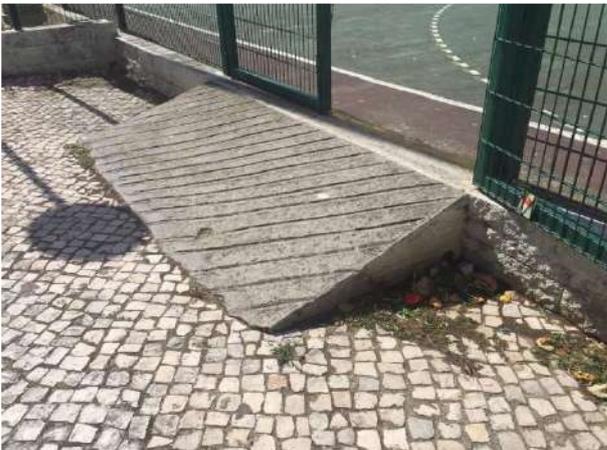
<b>5 – Entrada no edifício</b>	
<p><b>D3.1</b> – Rampa mal dimensionada no acesso ao edifício e à área de jogo 0,32m (altura) x 1,10m (comprimento). Decreto-lei 163/06, anexo/secção 4.8.2</p>	<p><b>C3</b> – Sugere-se a demolição total da rampa pré-existente e do bloco de cimento na soleira da porta, e da posterior construção de uma nova rampa que vença o desnível de 18cm resultante e cumpra as dimensões mínimas exigidas, seguindo as normas especificadas na secção 2.5 do Decreto-lei 163/2006 de 8 de agosto.</p> <p>As dimensões mínimas estão compreendidas entre 0,90m de largura, uma inclinação não superior a 10% e 1,80m de comprimento.</p>

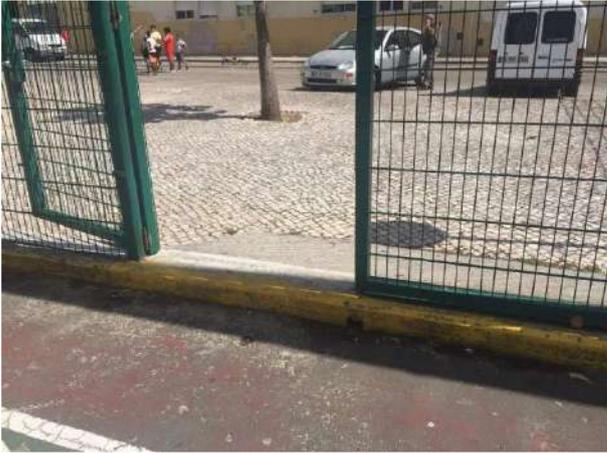
D - Desconformidade	C – Medida corretiva sugerida
<p><b>D3.2</b> – Ressalto com 0,14m na soleira da porta de entrada para a área de jogo e edifício de apoio. <i>Decreto-lei 163/06, anexo/secção 4.8.2</i></p>

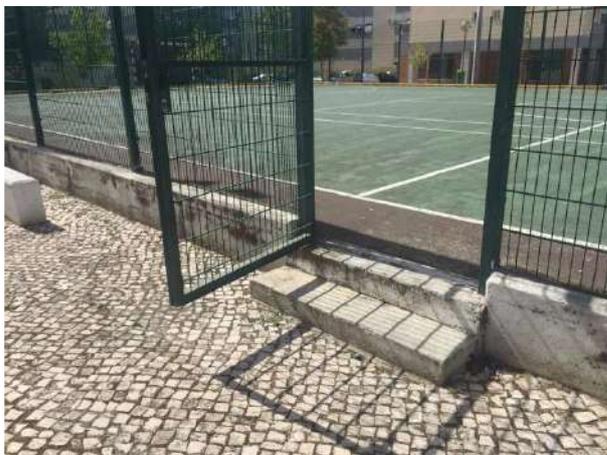
**D4** – Ressalto com 0,29m no percurso até aos balneários.  
*Decreto-lei 163/06, anexo/secção 4.8.2*

O edifício de apoio não reúne quaisquer condições de acessibilidade nem no seu interior nem no seu acesso.

**C4** – Não se aplicam medidas corretivas: considerado exceção.  
*Decreto-lei 163/06, artigo 10º, alínea 1.*

Sugere-se, nessa fase, a eliminação deste desnível e a demolição total do edifício de apoio e a construção de um novo edifício que contemple, pelo menos, 2 balneários para praticantes desportivos, 2 balneários adaptados para praticantes desportivos, 2 balneários para árbitros, 1 I.S. pública adaptada, 1 vestiário/balneário para funcionários, 1 arrecadação e 1 sala técnica.
