CADERNO C

# DIAGNÓSTICO DAS CONDIÇÕES DE ACESSIBILIDADE DAS INSTALAÇÕES DESPORTIVAS MUNICIPAIS

**Revisão da Carta Desportiva da Cidade de Lisboa**  
Carta da Atividade Física e do Desporto do Município de Lisboa

DEZEMBRO 2020

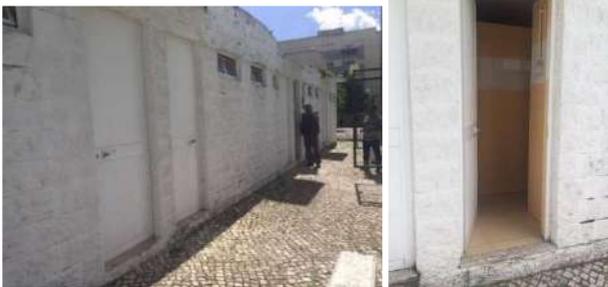
D - Desconformidade	C – Medida corretiva sugerida
<p><b>D5.1</b> – Ressaltos de 0,14m no acesso aos balneários(6) e arrecadação. <i>Decreto-lei 163/06, anexo/secção 4.8.2</i></p> <p><b>D5.2</b> – Portas dos balneários com largura útil de 0,69m(6). <i>Decreto-lei 163/06, anexo/secção 4.9, 4.8.2</i></p> <div style="display: flex; justify-content: space-around;">

</div>	<p><b>C5</b> – Não se aplicam medidas corretivas. Sugestão para esta desconformidade contemplada na medida corretiva C4.</p>
<b>11 – Instalações sanitárias adaptadas</b>	
<p><b>D6</b> – Inexistência de I.S. adaptada. <i>Decreto-lei 163/06, anexo/secção 2.9</i></p>	<p><b>C6</b> – Não se aplicam medidas corretivas. Sugestão para esta desconformidade contemplada na medida corretiva C4.</p>
<b>12 – Balneários adaptados</b>	
<p><b>D7</b> – Inexistência de balneários adaptados. <i>Decreto-lei 163/06, anexo/secção 2.9, 2.10, 3.4. 4.2</i></p>	<p><b>C7</b> – Não se aplicam medidas corretivas. Sugestão para esta desconformidade contemplada na medida corretiva C4.</p>

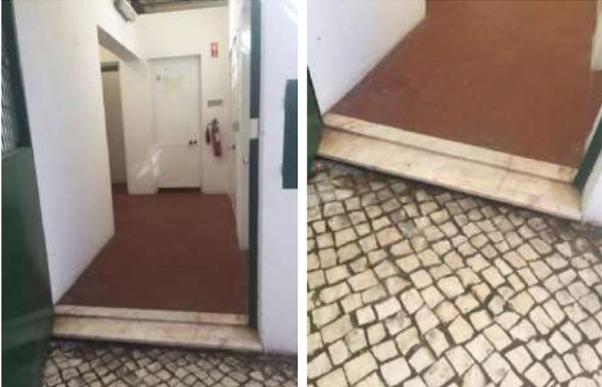
<b>5 – Entrada no edifício</b>	
<p><b>D3</b> – Ressalto de 0,08m na entrada para o edifício. <i>Decreto-lei 163/06, anexo/secção 4.8.2</i></p>	<p><b>C3</b> – Não se aplicam medidas corretivas: considerado exceção. <i>Decreto-lei 163/06, artigo 10º, alínea 1.</i></p> <p>O edifício de apoio não reúne quaisquer condições de acessibilidade nem no seu interior nem no seu acesso. As obras necessárias à sua adaptação à legislação em vigor provam-se de execução proporcionalmente difícil e requerem a aplicação de meios económico-financeiros desproporcionados para a utilização concreta desta ID.</p> <p>Reserva-se para uma fase posterior, onde a ID seja alvo de obras de renovação/modernização/reabilitação, a correção destas desconformidades.</p>

D - Desconformidade	C – Medida corretiva sugerida
	Sugere-se, nessa fase, a demolição total do edifício de apoio e a construção de um novo edifício que contemple, pelo menos, 2 balneários para praticantes desportivos, 2 balneários adaptados para praticantes desportivos, 2 balneários para árbitros, 1 I.S. pública adaptada, 1 vestiário/balneário para funcionários, 1 arrecadação e 1 sala técnica.

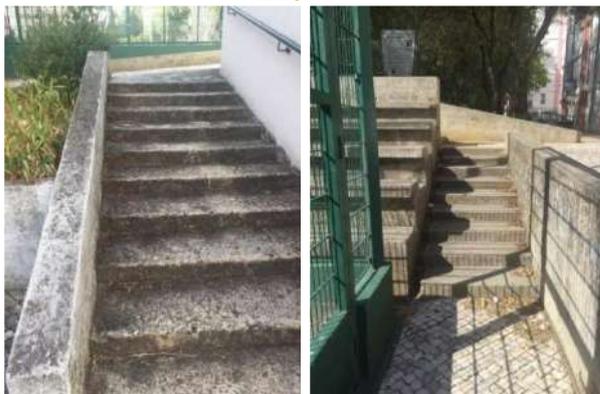
**D4.3** – Inexistência de faixas de aproximação texturada e contrastante nos patamares inferior e superior em ambas as escadas;

Decreto-lei 163/06, anexo/secção 1.3

**C4** – Sugere-se:

- colocação de faixas de aproximação texturada e contrastante nos patamares inferior e superior;
- corrimão nos extremos laterais das escadas;
- a instalação de uma plataforma de elevação mecânica para cadeiras de rodas até á entrada no lote, de acordo com a secção 2.7 do anexo.

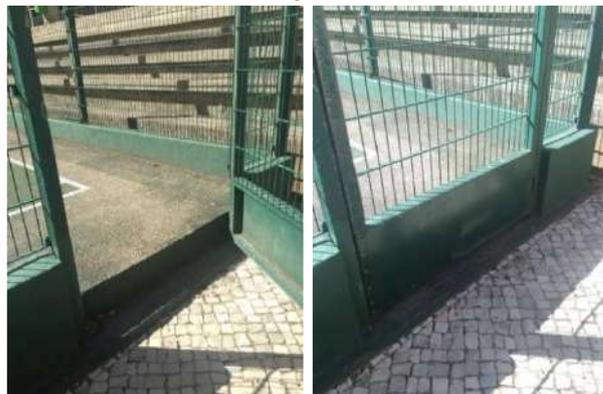
**D5.2** – Ressalto com 0,22m no acesso à área de jogo.

Decreto-lei 163/06, anexo/secção 4.8.2

**C5** – Sugere-se a criação de uma rampa que vença o desnível de 0,22m, correspondente ao ressalto na soleira da porta de acesso à área de jogo.

A aplicação desta medida implica o corte ou substituição da porta, uma vez que há uma alteração na altura do piso.

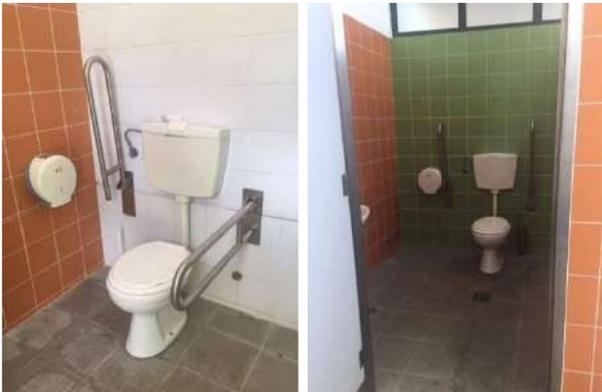
<p><b>D3</b> – Portas com largura útil de 0,73m (8). Decreto-lei 163/06, anexo/secção 4.9, 4.8.2</p>	<p><b>C3</b> – Sugere-se a substituição das dobradiças existentes por dobradiças de abas quinadas, uma vez que desta forma se garante um vão de 0,77m com a porta aberta.</p>
<b>11 – Instalações sanitárias adaptadas</b>	
<p><b>D4</b> – Altura do bordo da sanita com 0,40m (6). Decreto-lei 163/06, anexo/secção 2.9.4</p>	<p><b>D4</b> – Sugere-se a substituição das sanitas existentes por sanitas acessíveis que garantam, entre o piso e o bordo superior do assento, uma altura de 0,45m, admitindo-se uma tolerância de 0,01m.</p>
<p><b>D5</b> – Barras de apoio à sanita a uma altura de 0,69m. Decreto-lei 163/06, anexo/secção 2.9.4</p>	<p><b>D5</b> – Sugere-se a deslocação das barras de apoio existentes de forma a que cumpram as seguintes medidas:</p> <ul style="list-style-type: none"> <li>- entre 0,70m e 0,75m de altura;</li> <li>- afastamento do eixo central da sanita entre 0,35m e 0,40m.</li> </ul>

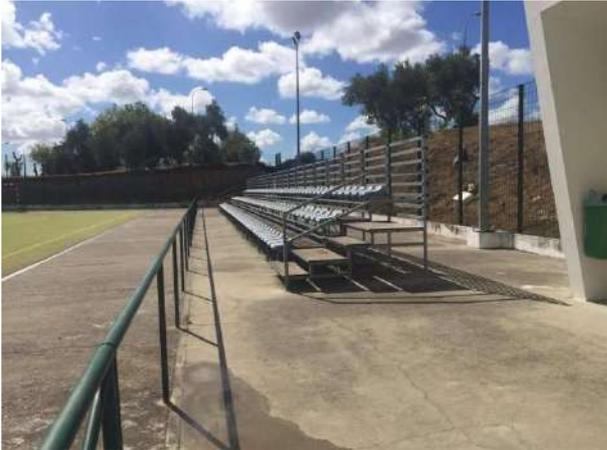
D - Desconformidade	C – Medida corretiva sugerida
<b>12 – Balneários adaptados</b>	
<p><b>D6</b>– Inexistência de balneários adaptados. Decreto-lei 163/06, anexo/secção 2.9, 2.10, 3.4, 4.2</p>	<p><b>C6</b> – Sugere-se a adaptação dos balneários existentes através da instalação, por balneário, de:</p> <ul style="list-style-type: none"><li>- uma base de duche acessível, de acordo com a secção 2.9 do anexo;</li><li>- bancos fixos, de acordo com a secção 2.10 do anexo;</li><li>- cacifos acessíveis, de acordo com a secção 4.2 do anexo.</li></ul>
<b>14 – Bancada / zona espectadores</b>	
<p><b>D7</b> – Inexistência de lugares reservados a cadeira de rodas. Com uma capacidade de 200 lugares, prevê-se a existência de 4 lugares adaptados a cadeiras de rodas e respetivos lugares para acompanhantes. Decreto-lei 163/06, anexo/secção 3.6</p>	<p><b>C7</b> – Sugere-se a criação de 2 lugares adaptados a pessoas em cadeira de rodas e respetivos lugares para acompanhante ao lado da bancada pré-existente e junto ao percurso acessível.</p>

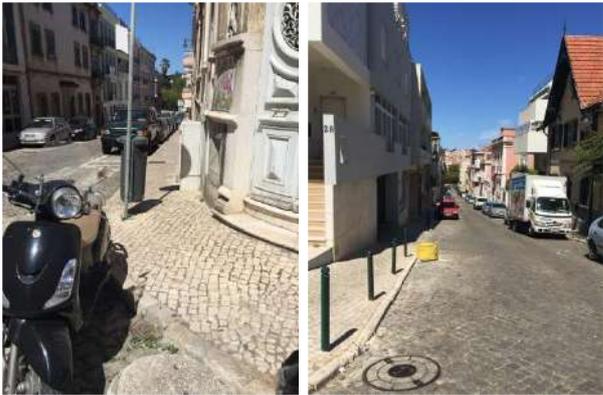
D - Desconformidade	C – Medida corretiva sugerida
<b>1 – Via pública</b>	
<p><b>D1</b> – Piso irregular no acesso à paragem de autocarro, com troços com largura insuficiente e mais de 5 ressaltos no percurso. <a href="#">Decreto-lei 163/06, anexo/secção 1.2.1, 4.8.2</a></p>

<p><b>C1</b> – Ainda que não pertencendo à área constituinte da instalação desportiva em análise, segundo o artigo 2º do Decreto-lei 163/2006 de 8 de agosto, as normas técnicas da acessibilidade aplicam-se ainda a “passeios e outros percursos pedonais pavimentados”.</p> <p>Desta forma sugere-se, ao serviço competente, o desenvolvimento de um plano de acessibilidade pedonal que garanta a mobilidade e deslocação de pessoas com mobilidade condicionada até às paragens de autocarro próximas, eliminando as barreiras arquitetónicas encontradas.</p>
<b>2 – Estacionamento adaptado</b>	
<p><b>D2</b> – Inexistência de estacionamento adaptado. <a href="#">Decreto-lei 163/06, anexo/secção 2.8</a></p>

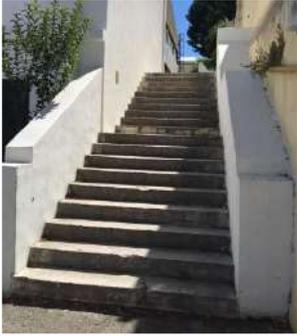
D - Desconformidade	C – Medida corretiva sugerida
<b>4 – Percurso lote / edifício</b>	
<p><b>D3.1</b> – Ressaltos (escadarias) até à entrada no edifício, tanto da Rua do Quelhas (imagem da esquerda) como da Rua Almeida Brandão (imagem da direita). <i>Decreto-lei 163/06, anexo/secção 4.8.2</i></p> <p><b>D3.2</b> – Ausência de faixas de aproximação em ambas as escadas e de corrimão lateral em apenas uma. <i>Decreto-lei 163/06, anexo/secção 1.3</i></p> <div style="display: flex; justify-content: space-around;">

</div>	<p><b>C3</b> – Sugere-se a instalação de uma plataforma de elevação mecânica para cadeiras de rodas que abranja ambas as escadas. Sugere-se ainda a colocação de faixas de aproximação com cor contrastante no topo e na base de ambas as escadas.</p> <p>Sugere-se ainda a instalação de corrimão de ambos os lados, da escada onde este esta em falta, a uma altura compreendida entre 0,85m e 0,90m.</p>

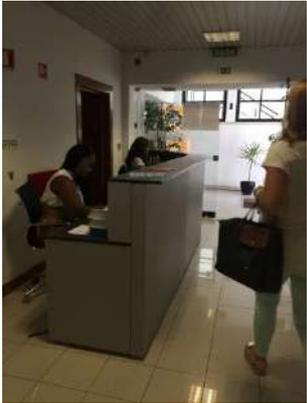
<p><b>D5</b> – Balcão de receção com 1,13m de altura. O balcões de atendimento devem estar a uma altura compreendida entre 0,75m e 0,80m. <i>Decreto-lei 163/06, anexo/secção 2.12.1</i></p>

<p><b>C4</b> – Sugere-se o rampeamento do piso de forma a vencer o desnível de 0,01m em excesso.</p> <p><b>C5</b> – Sugere-se a substituição do balcão de receção por um garanta um troço aberto ao público com uma extensão mínima de 0,80m e uma altura ao piso compreendida entre 0,75m e 0,85m. Este troço deve ainda permitir uma aproximação frontal ou lateral de uma pessoa em cadeira de rodas.</p>

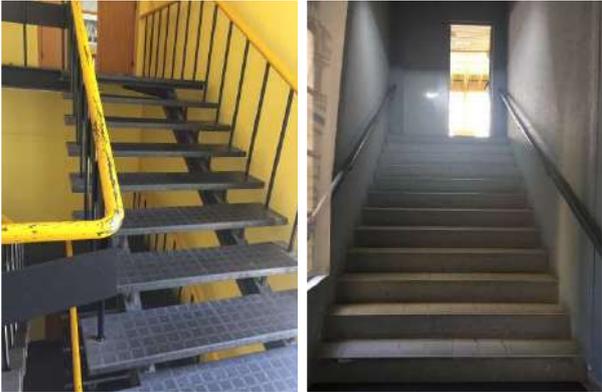
D - Desconformidade	C – Medida corretiva sugerida
<b>6 – Circulação vertical</b>	
<p><b>D6</b> – Inexistência de elevador que faz ligação entre o pavilhão e as salas de desporto do piso 1. <i>Decreto-lei 163/06, anexo/secção 4.8.4</i></p> <p><b>D7.1</b> – Degraus sem faixa contrastante e antiderrapante e sem aresta do focinho boleada: 64 degraus. (imagem da esquerda). <b>D7.2</b> – Ausência de espelho em 64 degraus. <i>Decreto-lei 163/06, anexo/secção 2.4.3</i></p> <p><b>D8</b> – Escadas interiores de acesso ao pavilhão sem faixas contrastantes e antiderrapantes em 12 degraus (imagem da direita). <i>Decreto-lei 163/06, anexo/secção 2.4.3</i></p>

<p><b>C6</b> – Sugere-se a instalação de uma plataforma de elevação mecânica para cadeiras de rodas, em apenas um dos vãos de escadas, até ao piso das salas de desporto.</p> <p><b>C7</b> – Sugere-se a colocação de faixas contrastantes e antiderrapantes de acordo com as normas estabelecidas na secção 2.4.3, nos 64 degraus. Sugere-se ainda a instalação de espelhos nos 64 degraus.</p> <p><b>C8</b> – Sugere-se a colocação de faixas contrastantes e antiderrapantes de acordo com as normas estabelecidas na secção 2.4.3, nos 12 degraus.</p>

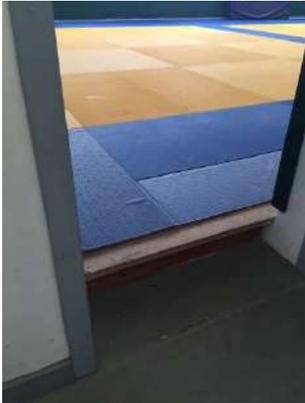
<b>7 – Circulação horizontal</b>	
<p><b>D9.1</b> – Corredor com 0,92m de largura no acesso à sala de desporto 1. <i>Decreto-lei 163/06, anexo/secção 2.3.1</i></p> <p><b>D9.2</b> – Ressalto com 0,17m no acesso à sala de desporto 1. <i>Decreto-lei 163/06, anexo/secção 4.8.2</i></p>

<p><b>C9</b> – Sugere-se o rampeamento do corredor de forma a vencer o ressalto existente na soleira da porta. Relativamente à largura não se fazem sugestões corretivas pois não há possibilidade de alargar o corredor. De qualquer forma, ainda que não tendo a largura ideal, a passagem de pessoas em cadeiras de rodas é possível e confortável.</p>

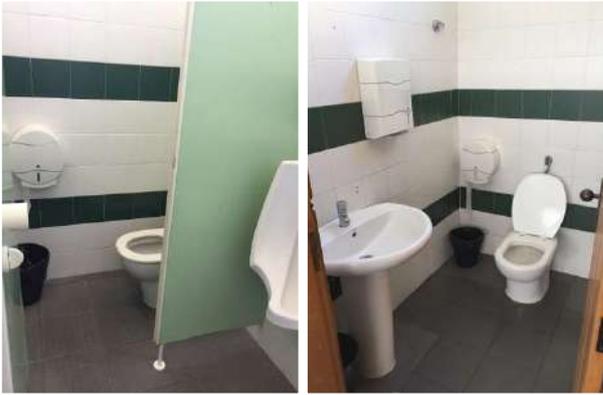
D - Desconformidade	C – Medida corretiva sugerida
<b>11 – Instalações sanitárias adaptadas</b>	
<p><b>D10</b> – Inexistência de instalações sanitárias adaptadas. Decreto-lei 163/06, anexo/secção 2.9</p>

<p><b>C10</b> – Sugere-se a adaptação de 2 das instalações sanitárias existentes através da substituição dos equipamentos existentes por:</p> <ul style="list-style-type: none"><li>- uma sanita acessível e respetivas barras de apoio;</li><li>- um lavatório acessível;</li><li>- espelho ajustável;</li><li>- sistema de alarme.</li></ul>
<b>12 – Balneários adaptados</b>	
<p><b>D11</b> – Inexistência de balneários adaptados. Decreto-lei 163/06, anexo/secção 2.9, 2.10, 3.4. 4.2</p>

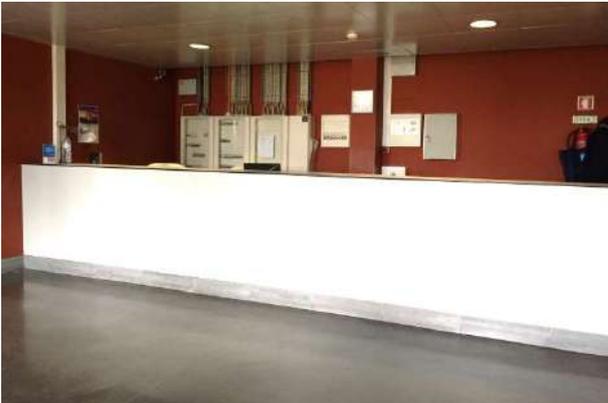
<b>5 – Entrada no edifício</b>	
<p><b>D3</b> – Balcão de receção com 1,16m de altura. O balcoes de atendimento devem estar a uma altura compreendida entre 0,75m e 0,80m. Decreto-lei 163/06, anexo/secção 2.12.1</p>	<p><b>C3</b> – Sugere-se o recorte de parte do balcão de receção de forma a existir um troço aberto ao público com uma extensão mínima de 0,80m e uma altura ao piso compreendida entre 0,75m e 0,85m. Este troço deve ainda permitir uma aproximação frontal ou lateral de uma pessoa em cadeira de rodas.</p>

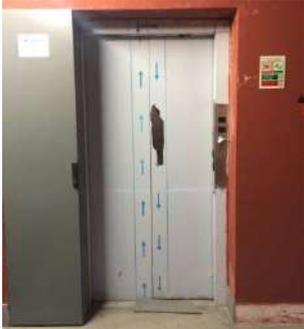
D - Desconformidade	C – Medida corretiva sugerida
<b>6 – Circulação vertical</b>	
<p><b>D4</b> – Elevador inoperacional. Decreto-lei 163/06, anexo/secção 4.9.1</p>

<p><b>C4</b> – Sugere-se o arranjo ou substituição do elevador de forma a que este fique operacional.</p>
<p><b>D5.1</b> – Ausência de corrimão num dos lados da escada de acesso à bancada (nos 4 torreões). Decreto-lei 163/06, anexo/secção 2.4.8, 2.4.9</p> <p><b>D5.2</b> – Degraus sem faixa contrastante e antiderrapante e sem aresta do focinho boleada (28 degraus x 4torreões). Decreto-lei 163/06, anexo/secção 2.4.3</p>

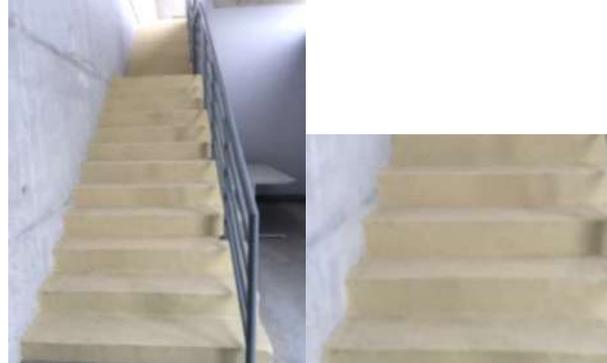
<p><b>D6.1</b> – Ausência de corrimão num dos lados das escadas dos átrios. Decreto-lei 163/06, anexo/secção 2.4.8, 2.4.9</p> <p><b>D6.2</b> – Degraus sem faixa contrastante e antiderrapante e sem aresta do focinho boleada (24 degraus x 2escadas). Decreto-lei 163/06, anexo/secção 2.4.3</p>

<p><b>C6</b> – Sugere-se a instalação do corrimão em falta, a uma altura compreendida entre 0,85m e 0,90m. Sugere-se ainda a colocação de faixas contrastantes e antiderrapantes. Não se sugerem correções para o boleamento do focinho dos degraus por ser uma intervenção demasiado onerosa para o resultado.</p>

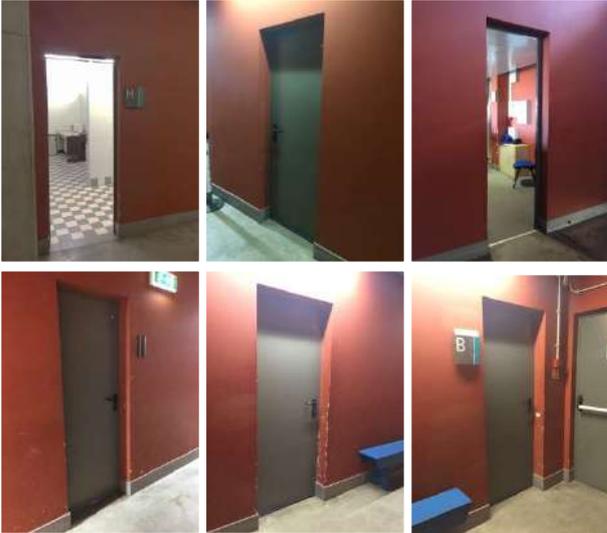
D - Desconformidade	C – Medida corretiva sugerida
<b>7 – Circulação horizontal</b>	
<p><b>D7</b> – Vãos de acesso à sala de informática, à sala dos funcionários, à receção e aos 3 arrumos com 0,73m de largura útil (total 6). Decreto-lei 163/06, anexo/secção 4.9.1</p>

<p><b>C7</b> – Sugere-se a remoção das aduelas e a substituição das portas existentes por portas de correr, garantindo assim uma largura útil de vão de 0,80m.</p>
<p><b>D8</b> – Vãos de acesso às I.S. feminina e masculina (dos 2 campos de jogos) e aos 4 balneários para praticantes desportivos (campo 1) com 0,73m de largura útil (total 8). Decreto-lei 163/06, anexo/secção 4.9.1</p>

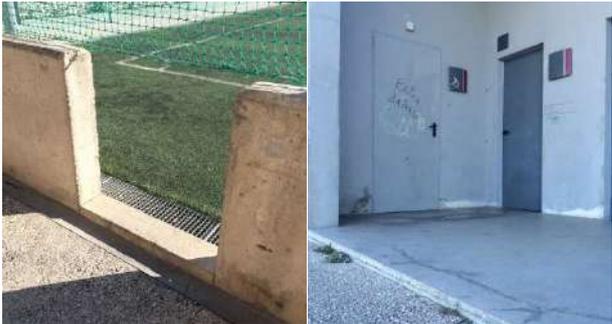
<p><b>D9</b> – Ressaltos no acesso ao campo de jogos 2 com 0,06m e 0,05m de altura. Decreto-lei 163/06, anexo/secção 4.8.2</p>	<p><b>C9</b> – Sugere-se a demolição dos ressaltos existentes e a colocação de uma grelha que vença o desnível provocado pela vala de escoamento.</p>
<p><b>D10</b> – Ressalto no acesso à I.S. adaptada pública exterior com 0,05m de altura. Decreto-lei 163/06, anexo/secção 4.8.2</p>

<p><b>C10</b> – Sugere a demolição de parte do piso e o rampeamento do mesmo de forma que se vença os 0,03m de ressaltos em excesso. Esta rampa deverá ter 10% de inclinação e uma projeção horizontal de 0,30m.</p>

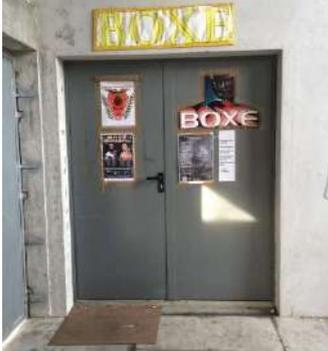
D - Desconformidade	C – Medida corretiva sugerida
<p><b>D11</b> – Ressalto no acesso à sala de boxe com 0,05m. <a href="#">Decreto-lei 163/06, anexo/secção 4.8.2</a></p>

<p><b>C11</b> – Sugere-se a criação de uma rampa que vença os 0,03m de ressalto em excesso. Esta rampa deverá ter 10% de inclinação e uma projeção horizontal de 0,30m.</p>

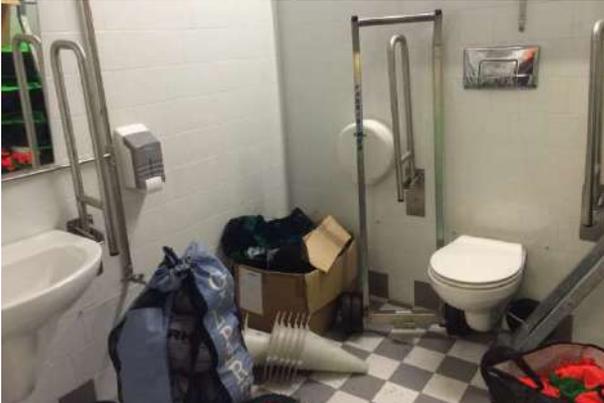
<p><b>D12</b> – I.S. pública interior a servir de arrecadação. <a href="#">Decreto-lei 163/06, anexo/secção 2.9.20</a></p>

**C12** – Sugere-se a remoção de todo o material externo à utilização da I.S. de forma a que esta fique acessível e sem qualquer obstrução desnecessária.

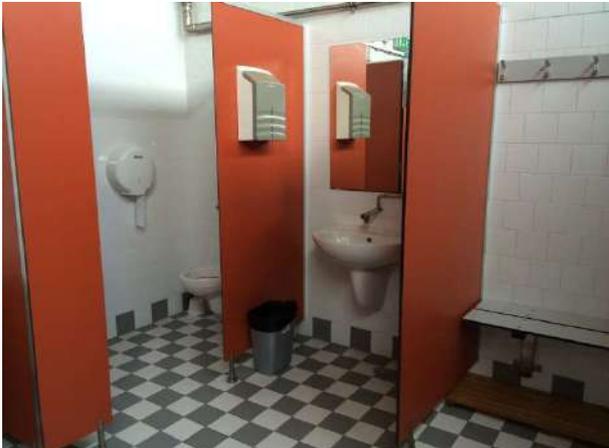
<p><b>D13.1</b> – Inexistência de balneários adaptados para praticantes desportivos no campo 1. <b>D13.2</b> – Inexistência de balneários adaptados para árbitros no campo 1. <a href="#">Decreto-lei 163/06, anexo/secção 2.9, 2.10, 3.4. 4.2</a></p>

**C13** – Sugere-se a alteração de 2 dos balneários existentes para praticantes desportivos e de um dos balneários para árbitros de forma a possibilitar a sua utilização por pessoas com mobilidade condicionada.

- instalação de bancos e cacifos acessíveis;
- instalação uma cabine com de base de duche com respetivas barras de apoio, assento acessível, sanita e lavatório acessíveis.

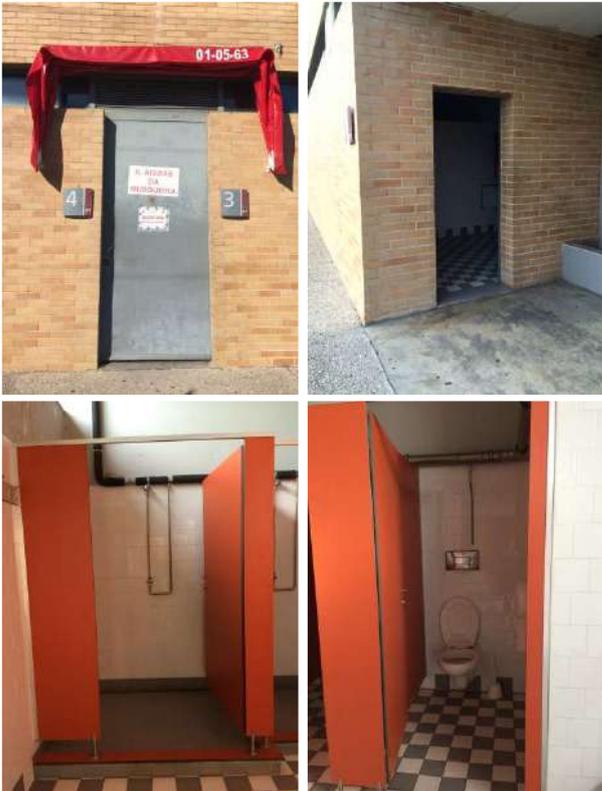
D - Desconformidade	C – Medida corretiva sugerida
<p><b>D14.1</b> – Inexistência de balneários adaptados para praticantes desportivos no campo 2.</p> <p><b>D14.2</b> – Inexistência de balneários adaptados para árbitros no campo 2.</p> <p>Decreto-lei 163/06, anexo/secção 2.9, 2.10, 3.4. 4.2</p>

<p><b>C14</b> – Sugere-se a alteração de 2 dos balneários existentes para praticantes desportivos e de um dos balneários para árbitros de forma a possibilitar a sua utilização por pessoas com mobilidade condicionada.</p> <p>Propõe-se, desta forma, as seguintes alterações:</p> <ul style="list-style-type: none"> <li>- instalação de bancos e cacifos acessíveis;</li> <li>- instalação uma cabine com de base de duche com respetivas barras de apoio, assento acessível, sanita e lavatório acessíveis.</li> </ul>

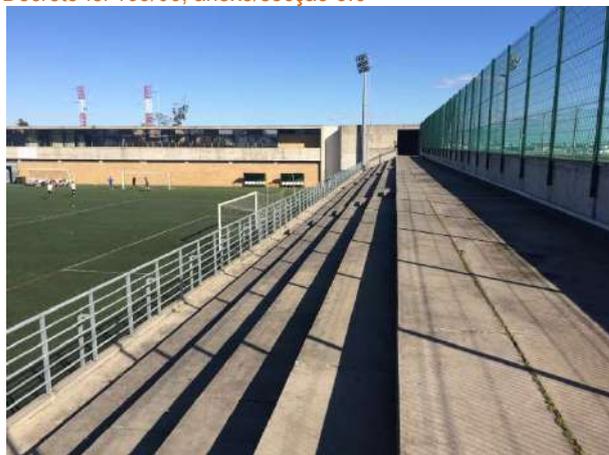
**D15** – Inexistência de lugares reservados a cadeira de rodas. Com uma capacidade de 3000 lugares, prevê-se a existência de 17 lugares adaptados a cadeiras de rodas e respetivos lugares para acompanhantes.

Decreto-lei 163/06, anexo/secção 3.6

**C15** – Uma vez que a bancada apresenta corredor com largura suficiente para a permanência de pessoas em cadeiras de rodas, sugere-se que se facultem cadeiras para os acompanhantes quando necessário.

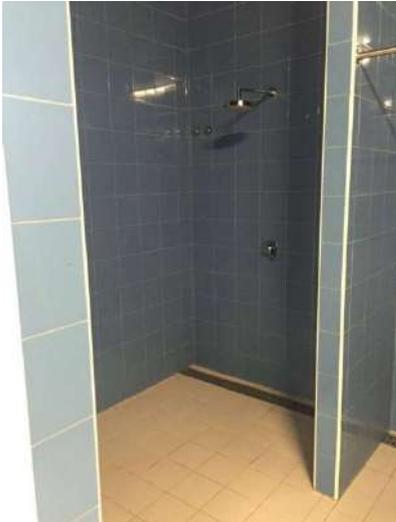
<b>12 – Balneários adaptados</b>	
<p><b>D3</b> – Inexistência de balneários adaptados. Decreto-lei 163/06, anexo/secção 2.9, 2.10, 3.4. 4.2</p>	<p><b>C3</b> – Sugere-se a alteração de 2 dos balneários existentes de forma a contemplar a sua utilização por pessoas com mobilidade condicionada.</p> <p>Propõe-se, desta forma, as seguintes alterações:</p> <ul style="list-style-type: none"> <li>- instalação de bancos e cacifos acessíveis;</li> <li>- instalação de barras de apoio, assento e chuveiro tipo telefone na zona de duche.</li> </ul>

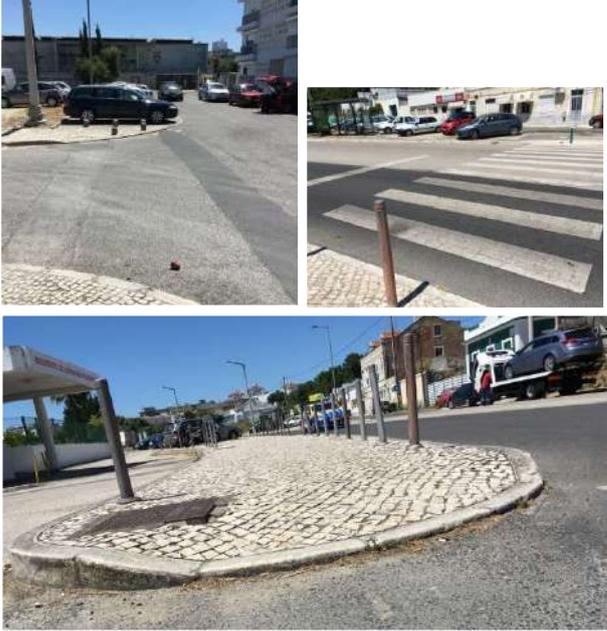
D - Desconformidade	C – Medida corretiva sugerida
<b>1 – Via pública</b>	
<p><b>D1.1</b> – Mais de um ressalto superior a 0,02m. <i>Decreto-lei 163/06, anexo/secção 4.8.2</i></p> <p><b>D1.2</b> – Troços no percurso com largura inferior a 1,20m <i>Decreto-lei 163/06, anexo/secção 1.2.1</i></p>

<p><b>C1</b> – Ainda que não pertencendo à área constituinte da instalação desportiva em análise, segundo o artigo 2º do Decreto-lei 163/2006 de 8 de agosto, as normas técnicas da acessibilidade aplicam-se ainda a “passeios e outros percursos pedonais pavimentados”.</p> <p>Desta forma sugere-se, ao serviço competente, o desenvolvimento de um plano de acessibilidade pedonal que garanta a mobilidade e deslocação de pessoas com mobilidade condicionada até às paragens de autocarro próximas, eliminando as barreiras arquitetónicas encontradas.</p>
<b>2 – Estacionamento adaptado</b>	
<p><b>D2</b> – Inexistência de faixa lateral livre com 1 metro de largura entre os lugares de estacionamento adaptado e de sinalização vertical.</p> <p><i>Decreto-lei 163/06, anexo/secção 2.8.2, 2.8.3</i></p>

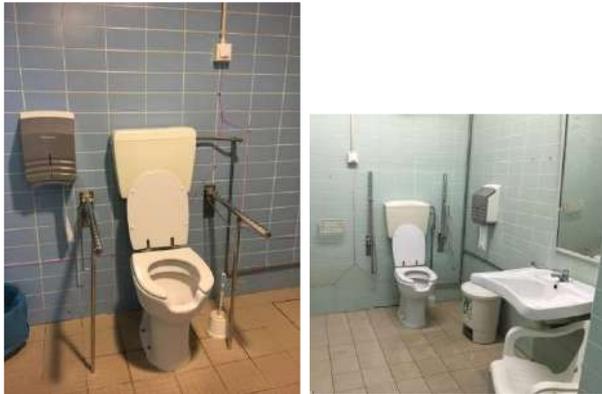
<b>11 – Instalações sanitárias adaptadas</b>	
<p><b>D6</b> – Sanitas com uma altura de 0,48m (em 3 I.S). <i>Decreto-lei 163/06, anexo/secção 2.9</i></p>	<p><b>C6</b> – Sugere-se a substituição das sanitas por outras que garantam uma altura entre o tampo e o piso de 0,45m (com 0,01m de tolerância).</p>

Art.	Designação	Un.	Qt.	Valores	
				Unitários (€)	Totais (€)
6	<b>C06</b> Substituição das sanitas por outras que garantam uma altura ao piso compreendida entre 0,44m e 0,46m.	un	3	150	450
7	<b>C07</b> Deslocação do lavatório para que se garanta uma zona frontal livre mínima de 0,75x1,20m junto à sanita.	un	3	20	60
8	<b>C08</b> Colocação de um banco fixo à parede com dimensões não inferiores a 0,40m por 0,80m, e a uma altura compreendida entre 0,43m e 0,47. Este banco deve ainda ter uma forma que impeça a acumulação de água, sendo a superfície antiderrapante. Colocação de uma barra de apoio fixa, a uma altura do piso entre 0,85m e 0,95m.	un	2	150	300
9	<b>C09</b> Remoção da barra existente e colocação de duas barras de apoio na base de duche fixas a uma altura do piso entre 0,85m e 0,95m.	un	2	200	400
10	<b>C10</b> Colocação, em cada base de duche, de um assento fixo à parede com dimensões não inferiores a 0,40m por 0,70m, e a uma altura compreendida entre 0,43m e 0,47m. Este banco deve ainda ter uma forma que impeça a acumulação de água, sendo a superfície antiderrapante.	un	2	150	300

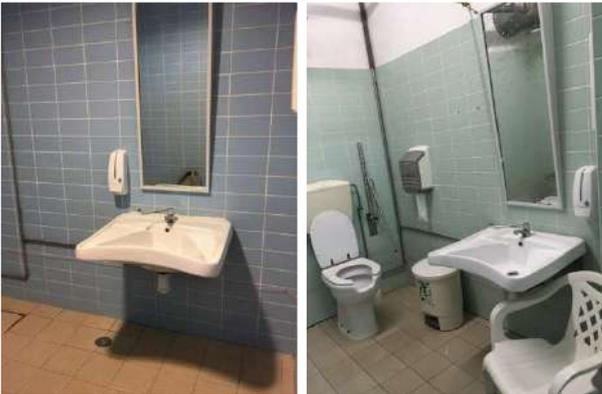
D - Desconformidade	C – Medida corretiva sugerida
<p><b>D7</b> – Altura do bordo dos lavatórios com 0,77m, inferior à exigida (em 3 I.S.). <i>Decreto-lei 163/06, anexo/secção 2.9.13</i></p>

<p><b>C7</b> – Sugere-se a reinstalação dos lavatórios de forma a que o bordo se encontre a 0,80m do piso, com uma tolerância de 0,01m.</p>

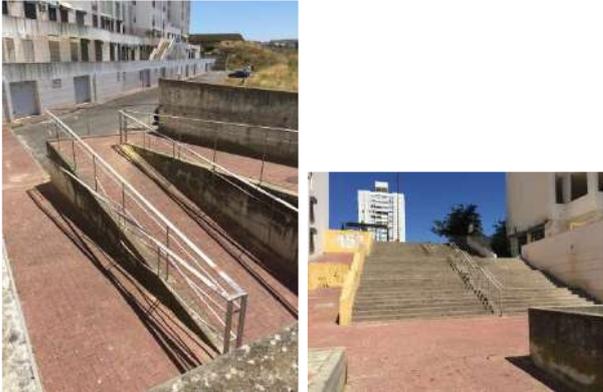
D - Desconformidade	C – Medida corretiva sugerida
<b>1 – Via pública</b>	
<p><b>D1.1</b> – Escadaria sem corrimão lateral e sem faixas contrastantes de aproximação. <i>Decreto-lei 163/06, anexo/secção 1.3.1</i></p> <p><b>D1.2</b> – Rampa sem faixas contrastantes de aproximação. <i>Decreto-lei 163/06, anexo/secção 1.3.1</i></p>

<p><b>C1</b> – Ainda que não pertencendo à área constituinte da instalação desportiva em análise, segundo o artigo 2º do Decreto-lei 163/2006 de 8 de agosto, as normas técnicas da acessibilidade aplicam-se ainda a “passeios e outros percursos pedonais pavimentados”. Desta forma sugere-se, ao serviço competente, a correção desta desconformidade, de acordo com a secção 1.3 do anexo.</p> <p>Identifica-se neste levantamento:</p> <ul style="list-style-type: none"><li>- ausência de faixas de aproximação texturada e contrastante nos patamares inferior e superior da rampa e das escadas;</li><li>- ausência de corrimão nos extremos laterais das escadas;</li><li>- ressalto superior a 0,02m (escadas) impossibilitando o acesso à ID de pessoas com mobilidade condicionada.</li></ul> <p>Sugere-se a instalação de uma plataforma de elevação mecânica para cadeiras de rodas até à entrada no lote, de acordo com a secção 2.7 do anexo.</p>

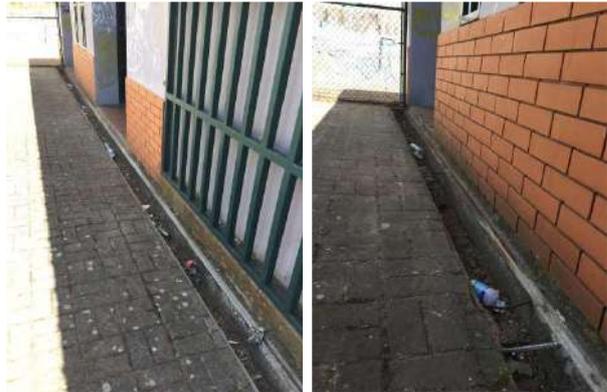
<p><b>C3</b> – Sugere-se a eliminação desta barreira arquitetónica através da remoção da pedra de soleira existente e a construção de uma rampa, pelo interior do lote, de forma a vencer o desnível extra de 0,02m.</p>
<b>4 – Percurso lote / edifício</b>	
<p><b>D4</b> – Ressalto de 0,20m causado por ausência de grelha do canal de escoamento. <a href="#">Decreto-lei 163/06, anexo/secção 4.8.2, 4.7.4</a></p>

<p><b>C4</b> – Sugere-se a instalação de novas grelhas, com uma perfuração não superior a 0,02m</p>
<b>5 – Entrada no edifício</b>	
<p><b>D5</b> – Degrau com 0,08m no acesso ao edifício. <a href="#">Decreto-lei 163/06, anexo/secção 4.8.2</a></p>

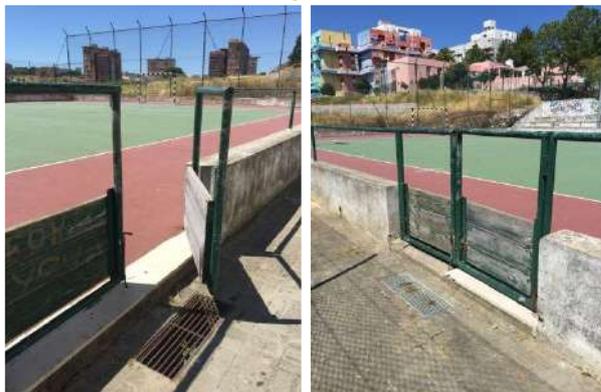
**D7** – Ressaltos com 0,14m e 0,10m no acesso à área de jogo.  
[Decreto-lei 163/06, anexo/secção 4.8.2](#)

**C7** – Sugere-se o rampeamento do piso de forma a eliminar o ressalto, na entrada para a área de jogo onde o ressalto é de 0,10m e onde não existe obstáculo no percurso.

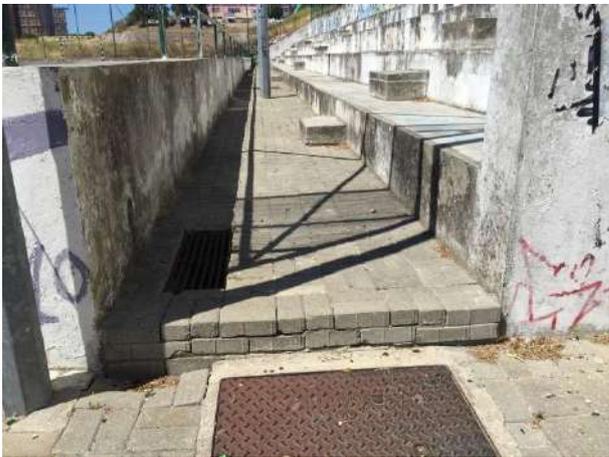
D - Desconformidade	C – Medida corretiva sugerida
<b>11 – Instalações sanitárias adaptadas</b>	
<p><b>D9</b> – Inexistência de instalação sanitária adaptada. Decreto-lei 163/06, anexo/secção 2.9</p>	<p><b>C9</b> – Não se aplicam medidas corretivas. Sugestão para esta desconformidade contemplada na medida corretiva C5.</p>
<b>12 – Balneários adaptados</b>	
<p><b>D10</b> – Inexistência de balneários adaptados. Decreto-lei 163/06, anexo/secção 2.9, 2.10, 3.4, 4.2</p>	<p><b>C10</b> – Não se aplicam medidas corretivas. Sugestão para esta desconformidade contemplada na medida corretiva C5.</p>
<b>14 – Bancada / zona espectadores</b>	
<p><b>D11</b> – Ressalto com 0,15m no acesso à bancada. Decreto-lei 163/06, anexo/secção 4.8.2</p>	<p><b>C11</b> – Sugere-se o rampeamento do piso de forma a eliminar o ressalto existente e a permitir o acesso à bancada.</p>

<p><b>D12</b> – Inexistência de lugares reservados a cadeira de rodas. Com uma capacidade de cerca de 200 lugares, prevê-se a existência de 4 lugares adaptados a cadeiras de rodas e respetivos lugares para companhantes. Decreto-lei 163/06, anexo/secção 3.6</p>	<p><b>C12</b> – Sugere-se a demolição de um troço da bancada existente e criação de 4 lugares adaptados a pessoas em cadeira de rodas e respetivos lugares para acompanhantes. Sugere-se ainda a demolição do muro que separa a área de jogo da zona da bancada e a instalação de um elemento separador em rede, de forma a que as pessoas com mobilidade condicionada tenham visibilidade para o interior desta.</p>

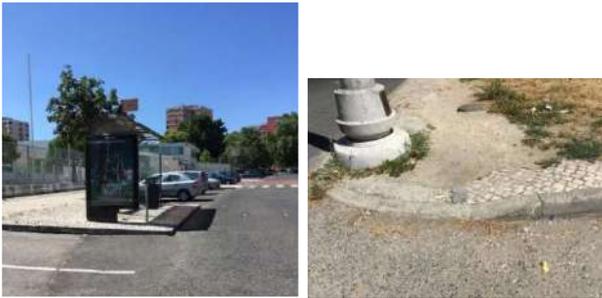
D - Desconformidade	C – Medida corretiva sugerida
<b>1 – Via pública</b>	
<p><b>D1</b> – Ressaltos superiores a 0,02m (5). Passeio e piso irregular. <a href="#">Decreto-lei 163/06, anexo/secção 4.8.2</a></p>

<p><b>C1</b> – Ainda que não pertencendo à área constituinte da instalação desportiva em análise, segundo o artigo 2º do Decreto-lei 163/2006 de 8 de agosto, as normas técnicas da acessibilidade aplicam-se ainda a “passeios e outros percursos pedonais pavimentados”.</p> <p>Desta forma sugere-se, ao serviço competente, o desenvolvimento de um plano de acessibilidade pedonal que garanta a mobilidade e deslocação de pessoas com mobilidade condicionada até às paragens de autocarro próximas, eliminando as barreiras arquitetónicas encontradas.</p>
<b>2 – Estacionamento adaptado</b>	
<p><b>D2</b> – Inexistência de estacionamento adaptado. <a href="#">Decreto-lei 163/06, anexo/secção 2.8</a></p>	<p><b>C2</b> – Esta instalação não apresenta obrigatoriedade de oferecer estacionamento adaptado reservado a pessoas com mobilidade condicionada, uma vez que não possui parque de estacionamento próprio.</p> <p>Sugere-se a reserva na via pública de pelo menos um lugar de estacionamento adaptado a pessoas com mobilidade condicionada, seguindo as normas especificadas na secção 2.8 do Decreto-lei 163/2006 de 8 de agosto, por parte do serviço camarário competente.</p> <p>Sugere-se ainda que seja garantido o acesso à entrada do lote, através de um percurso acessível sem barreiras arquitetónicas, desde o estacionamento adaptado em questão.</p>

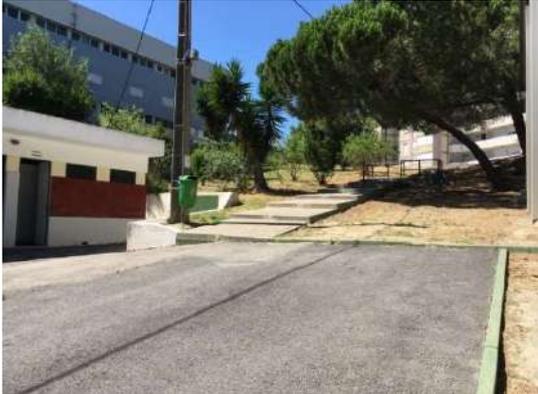
<b>4 – Percurso lote / edifício</b>	
<p><b>D3.1</b> – Ressalto entre o passeio e a entrada no lote e escadas no percurso até à ID. <a href="#">Decreto-lei 163/06, anexo/secção 4.8.2</a></p>

<p><b>C3</b> – Sugere-se o redesenho paisagístico do percurso, através da criação de uma rampa ao lado das escadas, permitindo assim o acesso de pessoas com mobilidade condicionada até ao edifício de apoio, seguindo as normas especificadas na secção 1.5 e 2.5 do Decreto-lei 163/2006 de 8 de agosto.</p>

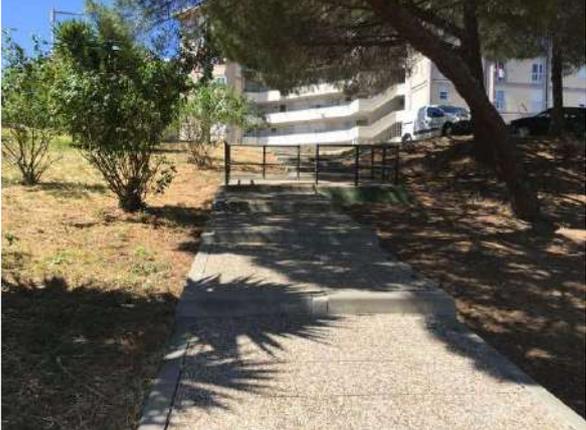
<b>5 – Entrada no edifício</b>	
<p><b>D4</b> – Ressalto de 0,20m na soleira da porta de acesso à área de jogo. <a href="#">Decreto-lei 163/06, anexo/secção 4.8.2</a></p>	<p><b>C4</b> – Sugere-se a construção de uma rampa com 10% de inclinação, com uma projeção horizontal de 2m, e com 3m de largura, de forma a vencer o ressalto de 0,20m existente.</p>

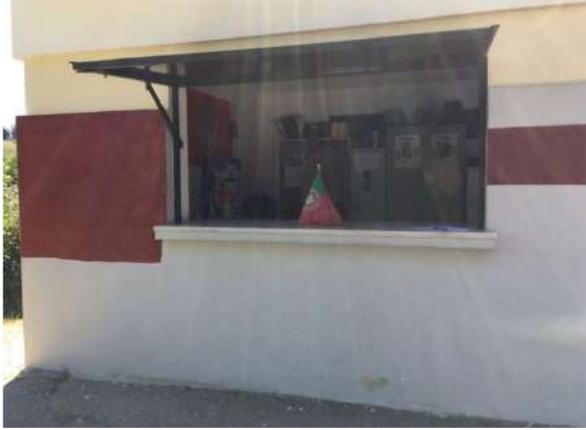
<p><b>D5</b> – Balcão de atendimento com 1,07m de altura. <a href="#">Decreto-lei 163/06, anexo/secção 2.12.1</a></p>	<p><b>C5</b> – Não se aplicam medidas corretivas: considerado exceção. <a href="#">Decreto-lei 163/06, artigo 10º, alínea 1</a></p>

<p>O edifício de apoio não reúne quaisquer condições de acessibilidade nem no seu interior nem no seu acesso. As obras necessárias à sua adaptação à legislação em vigor provam-se de execução proporcionalmente difícil e requerem a aplicação de meios económico-financeiros desproporcionados para a utilização concreta desta ID. Reserva-se para uma fase posterior, onde a ID seja alvo de obras de renovação/modernização/reabilitação, a correção destas desconformidades. Sugere-se, nessa fase, a demolição total do edifício de apoio e a construção de um novo edifício que contemple, pelo menos, 2 balneários para praticantes desportivos, 2 balneários adaptados para praticantes desportivos, 2 balneários para árbitros, 1 I.S. pública adaptada, 1 vestiário/balneário para funcionários, 1 arrecadação e 1 sala técnica.</p>

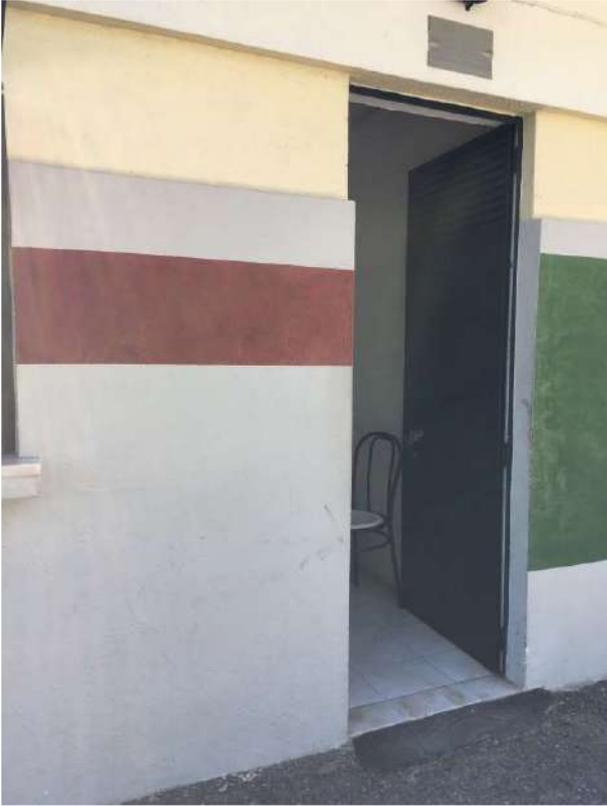
D - Desconformidade	C – Medida corretiva sugerida
<b>7 – Circulação horizontal</b>	
<p><b>D6</b> – Portas com largura útil de 0,73m na entrada para os balneários e arrumos. (5) <a href="#">Decreto-lei 163/06, anexo/secção 4.9</a></p>

<p><b>C6</b> - Não se aplicam medidas corretivas. Sugestão para esta desconformidade contemplada na medida corretiva C5.</p>
<p><b>D7</b> – Ressaltos e piso irregular entre a área de jogo e os balneários. <a href="#">Decreto-lei 163/06, anexo/secção 4.8.2</a></p>

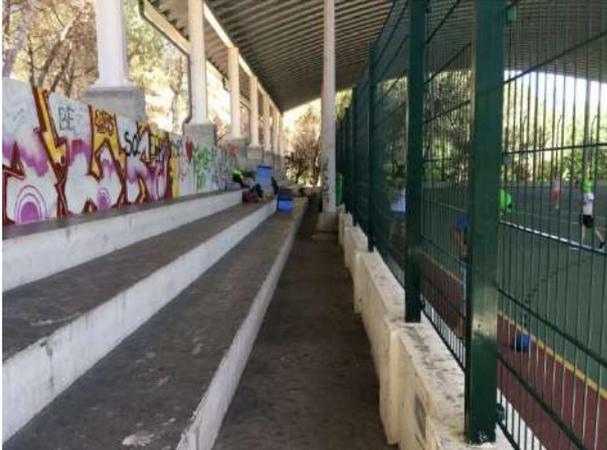
D - Desconformidade	C – Medida corretiva sugerida
<b>11 – Instalações sanitárias adaptadas</b>	
<p><b>D8</b> – Inexistência de I.S. adaptada. Decreto-lei 163/06, anexo/secção 2.9</p>	<p><b>C8</b> – Não se aplicam medidas corretivas. Sugestão para esta desconformidade contemplada na medida corretiva C5.</p>
<b>12 – Balneários adaptados</b>	
<p><b>D9</b> – Inexistência de balneários adaptados. Decreto-lei 163/06, anexo/secção 2.9, 2.10, 3.4. 4.2</p>	<p><b>C9</b> - Não se aplicam medidas corretivas. Sugestão para esta desconformidade contemplada na medida corretiva C5.</p>
<b>14 – Bancadas</b>	
<p><b>D10.1</b> – Inexistência de lugares reservados a cadeira de rodas. Com uma capacidade de cerca de 40 lugares, prevê-se a existência de 2 lugares adaptados a cadeiras de rodas e respetivos lugares para acompanhantes. Decreto-lei 163/06, anexo/secção 3.6</p> <p><b>D10.2</b> – Corredor de acesso às bancadas com 0,92m de largura útil. Decreto-lei 163/06, anexo/secção 1.2.1</p>	<p><b>C10</b> – A bancada existente não permite a criação segura e inclusiva de lugares adaptados a pessoas em cadeiras de rodas e respetivos lugares para acompanhantes, devido à sua configuração.</p> <p>As obras necessárias à sua adaptação à legislação em vigor provam-se de execução proporcionalmente difícil e requerem a aplicação de meios económico-financeiros desproporcionados para a utilização concreta desta ID. Considerado exceção. Decreto-lei 163/06, artigo 10º, alínea 1</p>

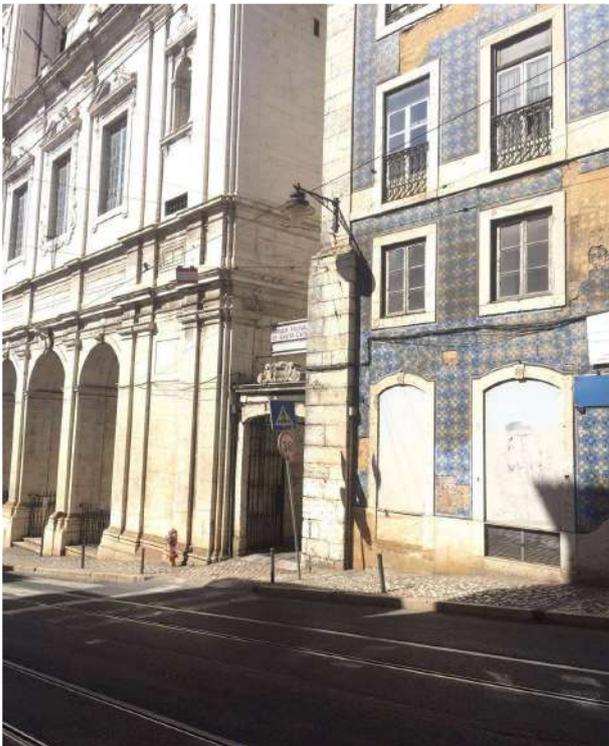
D - Desconformidade	C – Medida corretiva sugerida
<b>1 – Via pública – paragem de autocarro</b>	
<p><b>D1.1</b> – Passeios inclinados e sucessivos troços com largura útil insuficiente. <i>Decreto-lei 163/06, anexo/secção 1.2.1</i></p> <p><b>D1.2</b> – Ressaltos superiores a 0,02m. <i>Decreto-lei 163/06, anexo/secção 4.8.2</i></p>

<p><b>C1</b> – Ainda que não pertencendo à área constituinte da instalação desportiva em análise, segundo o artigo 2º do Decreto-lei 163/2006 de 8 de agosto, as normas técnicas da acessibilidade aplicam-se ainda a “passeios e outros percursos pedonais pavimentados”.</p> <p>Desta forma sugere-se, ao serviço competente, o desenvolvimento de um plano de acessibilidade pedonal que garanta a mobilidade e deslocação de pessoas com mobilidade condicionada até às paragens de autocarro próximas, eliminando as barreiras arquitetónicas encontradas.</p>
<b>2 – Estacionamento adaptado</b>

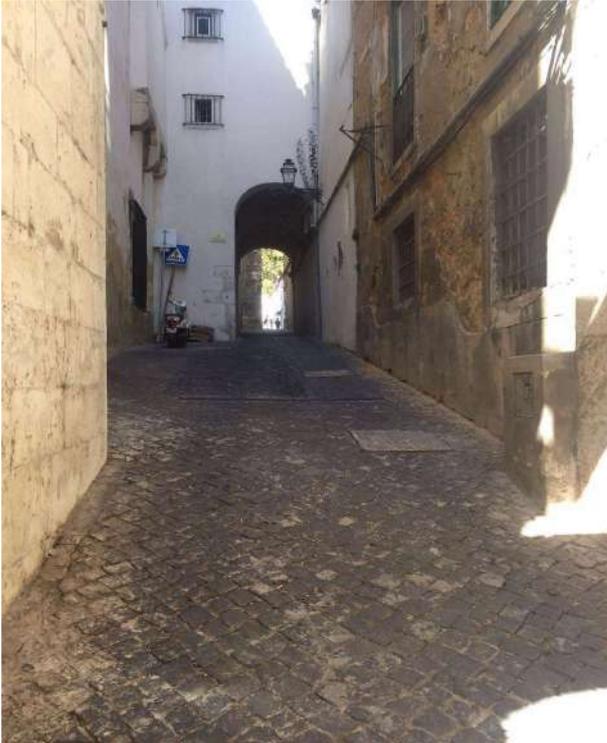
D - Desconformidade	C – Medida corretiva sugerida
<b>4 – Percurso lote / edifício</b>	
<p><b>D3</b> – Acesso em rampa com demasiada inclinação e sem barras de apoio ou patamar de descanso. <a href="#">Decreto-lei 163/06, anexo/secção 1.5.1. 2.5</a></p>

<p><b>C3</b> – Uma vez que esta não é concretamente uma rampa, mas sim um acesso inclinado por onde circulam viaturas, não se verifica a possibilidade de cumprir todas as normas relativamente a percursos em rampa, nomeadamente patamares de descanso, inclinação mínima, entre outros.</p> <p>Sem interferir com o acesso automóvel, sugere-se a instalação de um corrimão junto à parede contínua, seguindo as normas especificadas na secção 1.5 e 2.5 do Decreto-lei 163/2006 de 8 de agosto.</p>
<b>7 – Circulação horizontal</b>	
<p><b>D4</b> – Rampa amovível de acesso à I.S. e ao bar mal dimensionada, com 0,19m(altura) x 0,89m(comprimento) x 0,70m (largura) e com 21% de inclinação. <a href="#">Decreto-lei 163/06, anexo/secção 2.5</a></p>

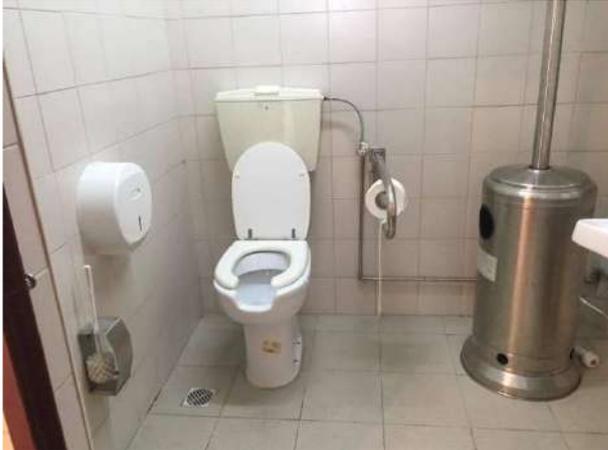
D - Desconformidade	C – Medida corretiva sugerida
<b>11 – Instalações sanitárias adaptadas</b>	
<p><b>D5</b> – Apenas uma barra de apoio na sanita da I.S. pública, com 0,84m de altura. <a href="#">Decreto-lei 163/06, anexo/secção 2.9.4</a></p>

<p><b>C5</b> – Sugere-se a substituição da barra de apoio existente por duas barras de apoio que sejam instaladas conforme as seguintes medidas:</p> <ul style="list-style-type: none"> <li>- entre 0,70m e 0,75m de altura;</li> <li>- com um comprimento de 0,80m;</li> <li>- com um afastamento do eixo central da sanita entre 0,35m e 0,40m.</li> </ul> <p>Sugere-se ainda a remoção, do interior da I.S. de todos os equipamentos e objetos que não sejam diretamente úteis à sua utilização.</p>
<p><b>D6</b> – Inexistência de sistema de alarme na I.S. pública. <a href="#">Decreto-lei 163/06, anexo/secção 2.9.15</a></p>	<p><b>C6</b> – Sugere-se a instalação de equipamento de alarme de acordo com as normas técnicas da secção 2.9.15 do Decreto-lei 163/2006 de 8 de agosto.</p>

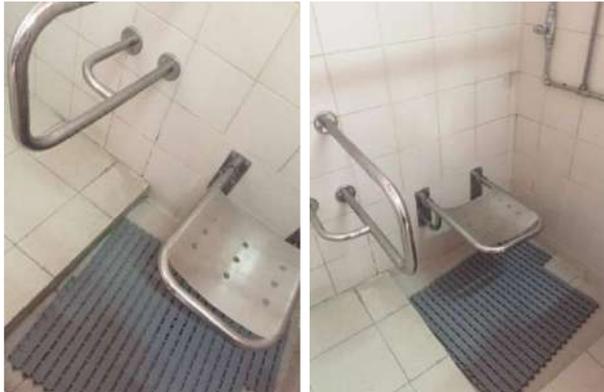
<p><b>D8.2</b> – Assento na base de duche com 0,36x0,35m (2). <a href="#">Decreto-lei 163/06, anexo/secção 2.9.11</a></p>	
<p><b>D8.3</b> – Apenas uma barra de apoio na zona de duche, a 0,80m de altura (2). <a href="#">Decreto-lei 163/06, anexo/secção 2.9.9</a></p>

<b>12 – Balneários adaptados</b>	
<p><b>D7</b> – Inexistência de sanita acessível nos balneários (2). <a href="#">Decreto-lei 163/06, anexo/secção 2.9</a></p>	<p><b>C7</b> – Sugere-se a instalação de sanitas acessíveis e respetivas barras de apoio, um conjunto por balneário, que satisfaçam as normas técnicas da secção 2.9 do Decreto-lei 163/2006 de 8 de agosto.</p>
<p><b>D8.1</b> – Ressalto com 0,09m na entrada para a base de duche (2). <a href="#">Decreto-lei 163/06, anexo/secção 4.8.2</a></p>	<p><b>C8</b> – Sugere-se a instalação de uma base de duche de encastramento, de acrílico sanitário, para que se vença o desnível existente, e a substituição da barra de apoio existente por duas que cumpram o especificado na secção 2.9.9 do Decreto-lei 163/2006 de 8 de agosto.</p> <p>Sugere-se ainda a substituição do assento existente na base de duche por um que satisfaça as medidas descritas na secção 2.9.11 do respetivo Decreto-lei.</p>

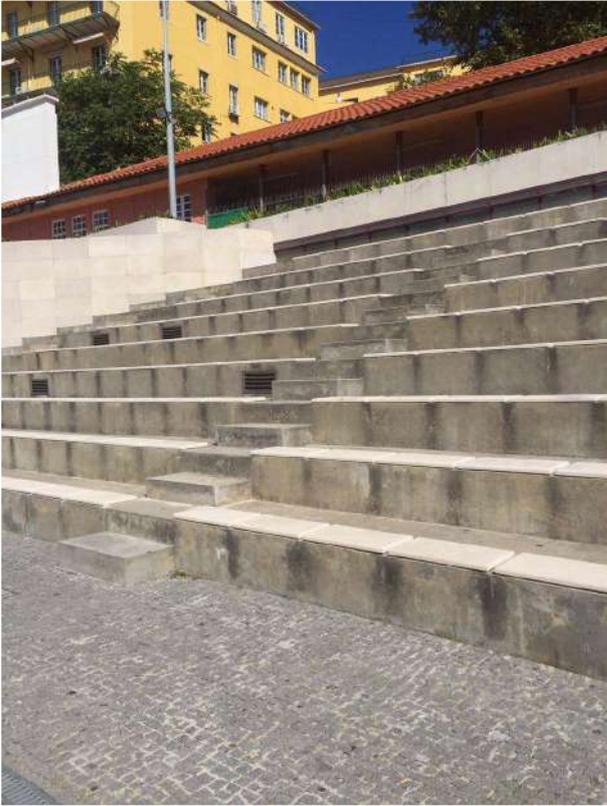
D - Desconformidade	C – Medida corretiva sugerida
<p><b>D9</b> – Banco no vestiário sem superfície antiderrapante. <i>Decreto-lei 163/06, anexo/secção 2.10.4</i></p>	<p><b>C9</b> – Sugere-se a colocação de um banco fixo à parede com dimensões não inferiores a 0,40m por 0.80m, a uma altura compreendida entre 0,43 e 0.47m, com superfície antiderrapante.</p>
<b>14 – Bancada / zona espectadores</b>	
<p><b>D10</b> – Inexistência de lugares reservados a cadeira de rodas. Com uma capacidade de 200 lugares, prevê-se a existência de 4 lugares adaptados a cadeiras de rodas e respetivos lugares para acompanhantes. <i>Decreto-lei 163/06, anexo/secção 3.6</i></p>

<p><b>C10</b> – Sugere-se a demolição de um troço do primeiro degrau da bancada e a criação de 4 lugares adaptados a pessoas em cadeiras de rodas e respetivos lugares para acompanhantes.</p>

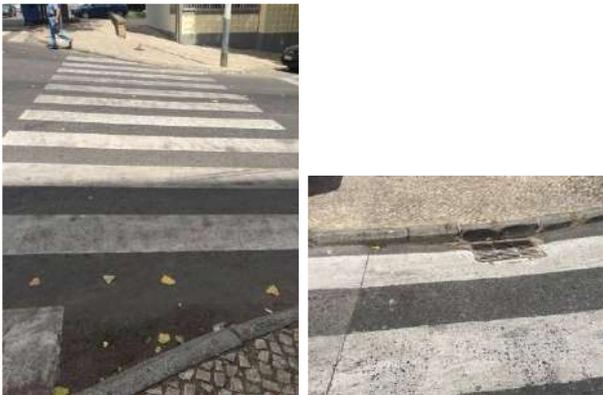
D - Desconformidade	C – Medida corretiva sugerida
<b>1 – Via pública</b>	
<p><b>D1.1</b> – Ressaltos superiores a 0,02m no percurso até à paragem de autocarros, nas passeadeiras.</p> <p><b>D1.2</b> – Piso com socalcos em alguns troços devido ao crescimento das raízes das árvores.</p>

<p><b>C1</b> – Ainda que não pertencendo à área constituinte da instalação desportiva em análise, segundo o artigo 2º do Decreto-lei 163/2006 de 8 de agosto, as normas técnicas da acessibilidade aplicam-se ainda a “passeios e outros percursos pedonais pavimentados”.</p> <p>Desta forma sugere-se, ao serviço competente, o desenvolvimento de um plano de acessibilidade pedonal que garanta a mobilidade e deslocação de pessoas com mobilidade condicionada até às paragens de autocarro próximas, eliminando as barreiras arquitetónicas encontradas.</p>
<b>2 – Estacionamento adaptado</b>	
<p><b>D2</b> – Inexistência de faixa lateral livre com 1 metro de largura entre os lugares de estacionamento adaptado e de sinalização vertical.</p> <p><a href="#">Decreto-lei 163/06, anexo/secção 2.8.2, 2.8.3</a></p>

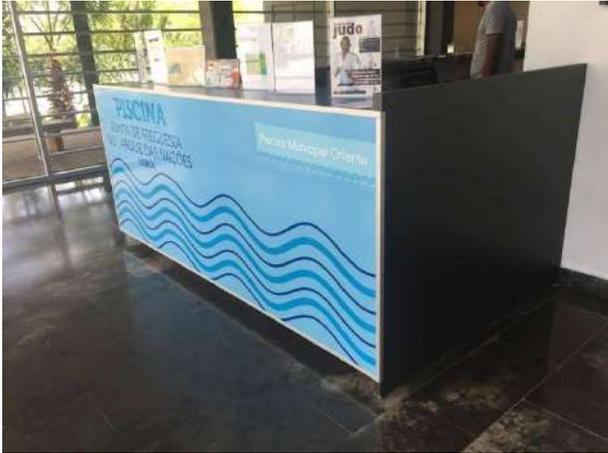
D - Desconformidade	C – Medida corretiva sugerida
<b>5 – Entrada no edifício</b>	
<p><b>D3</b> – Balcão de receção com 1,10m de altura em todo o seu comprimento. <a href="#">Decreto-lei 163/06, anexo/secção 2.12.1</a></p>

<p><b>C3</b> – Sugere-se o recorte de parte do balcão de receção de forma a existir um troço aberto ao público com uma extensão mínima de 0,80m e uma altura ao piso compreendida entre 0,75m e 0,85m. Este troço deve ainda permitir uma aproximação frontal ou lateral de uma pessoa em cadeira de rodas.</p>
<b>6 – Circulação vertical</b>	
<p><b>D4.1</b> – Ausência de corrimão num troço de 7,70m.</p> <p><b>D4.2</b> – Corrimão existente a 1,10m de altura. <a href="#">Decreto-lei 163/06, anexo/secção 2.4.8, 2.4.9</a></p> <p><b>D5.2</b> – Inexistência de faixas contrastantes e antiderrapantes (20 degraus). <a href="#">Decreto-lei 163/06, anexo/secção 2.4.3</a></p> <p><b>D5.2</b> – Inexistência de aresta do focinho dos degraus boleada (20 degraus) <a href="#">Decreto-lei 163/06, anexo/secção 2.4.3</a></p>	<p><b>C4</b> – Sugere-se a remoção do corrimão existente e a instalação de um corrimão em toda a extensão das escadas, a uma altura compreendida entre 0,85 e 0,90m.</p> <p><b>C5</b> – Sugere-se a colocação de faixas antiderrapantes e de sinalização visual junto ao focinho de cada degrau, com largura não inferior a 0,04m. Considera-se que o boleamento do focinho dos degraus é uma medida corretiva demasiado onerosa para a melhoria das condições de acessibilidade resultantes. Sem intervenção.</p>

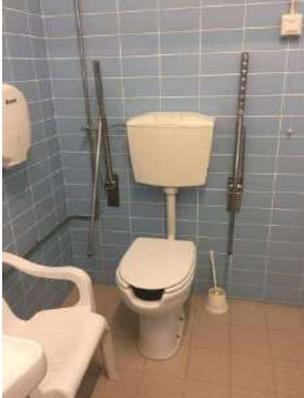
D - Desconformidade	C – Medida corretiva sugerida
<b>11 – Instalações sanitárias adaptadas</b>	
<p><b>D6</b> – Sanitas com uma altura de 0,50m (em 4 I.S). <i>Decreto-lei 163/06, anexo/secção 2.9</i></p> <p><b>D7</b> – Altura das barras de apoio com 0,77m desde o piso (em 4 I.S). <i>Decreto-lei 163/06, anexo/secção 2.9.4</i></p>

<p><b>C6</b> – Sugere-se a substituição das sanitas por outras que garantam uma altura de 0,45m (com 0,01m de tolerância) desde o piso.</p> <p><b>C7</b> – Sugere-se substituição das barras de apoio de forma a que estas se encontrem a uma distância entre 0,70m e 0,75m do piso.</p>
<b>12 – Balneários adaptados</b>	
<p><b>D8.1</b> – Inexistência de banco adaptado (balneário feminino e masculino). <i>Decreto-lei 163/06, anexo/secção 2.10.4</i></p> <p><b>D8.2</b> – Inexistência de cacifos adaptados (balneário feminino e masculino). <i>Decreto-lei 163/06, anexo/secção 2.11.1</i></p> <p><b>D9</b> – Existência de uma barra de apoio vertical em vez de barras de apoio horizontais na zona de duche (balneário feminino e masculino). <i>Decreto-lei 163/06, anexo/secção 2.9.10</i></p> <p><b>D10</b> – Assento no interior da zona de duche com medidas 0,38x0,38m e ainda a uma altura de 0,50m (balneário feminino e masculino). <i>Decreto-lei 163/06, anexo/secção 2.9.11</i></p>

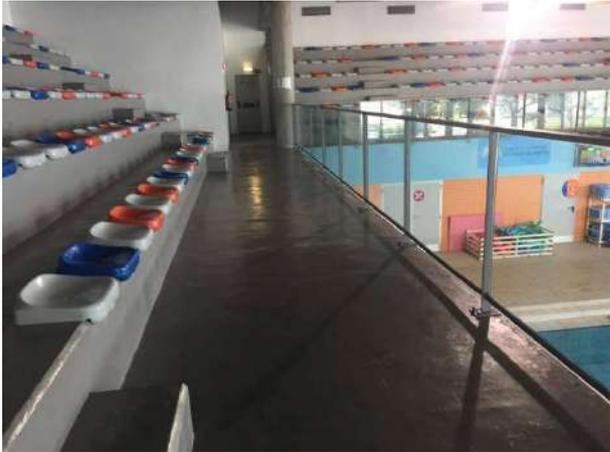
D - Desconformidade	C – Medida corretiva sugerida
<b>14 – Bancadas</b>	
<p><b>D11</b> – Inexistência lugares adaptados a pessoas em cadeira de rodas. Para a quantidade de lugares existente (410), deverão existir 10 lugares adaptados e respetivos lugares para acompanhantes.</p> <p>Decreto-lei 163/06, anexo/secção 3.6</p>

<p><b>C11</b> – Para a criação de lugares adaptados a pessoas em cadeiras de rodas. São necessárias obras profundas de demolição da bancada. Uma vez que o corredor tem 2m de largura, permitindo a permanência de cadeiras de rodas, sugere-se a reserva de lugar para 9 cadeiras de rodas, e respetivos acompanhantes, e a remoção dos assentos existentes no degrau inferior de toda a bancada.</p>
