CADERNO C

# DIAGNÓSTICO DAS CONDIÇÕES DE ACESSIBILIDADE DAS INSTALAÇÕES DESPORTIVAS MUNICIPAIS

**Revisão da Carta Desportiva da Cidade de Lisboa**  
Carta da Atividade Física e do Desporto do Município de Lisboa

DEZEMBRO 2020

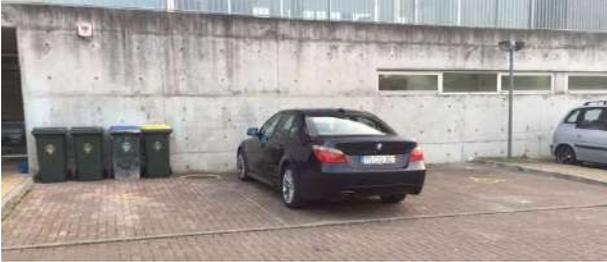
D - Desconformidade	C – Medida corretiva sugerida
<b>2 – Estacionamento adaptado</b>	
<p><b>D1</b> – Inexistência de faixa lateral livre com 1 metro de largura entre os lugares de estacionamento adaptado e de sinalização vertical.</p> <p>Decreto-lei 163/06, anexo/secção 2.8.2, 2.8.3</p>

<p><b>C1</b> – Sugere-se a reserva de uma faixa lateral livre com uma largura mínima de 1 metro para cada lugar, havendo a possibilidade de dois lugares compartilharem a mesma faixa.</p> <p>Sugere-se ainda a instalação de sinalização vertical que indique os lugares reservados a pessoas com mobilidade condicionada.</p>
<b>4 – Percurso lote / edifício</b>	
<p><b>D2</b> – Ressaltos entre o passeio e o piso do lote.</p> <p>Decreto-lei 163/06, anexo/secção 4.8.2</p>

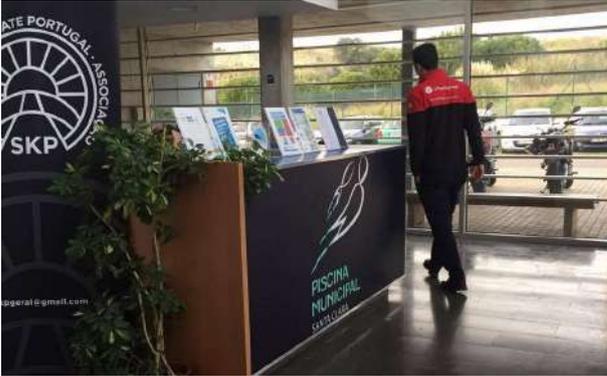
<b>5 – Entrada no edifício</b>	
<p><b>D3</b> – Balcão de receção com 1,11m de altura em todo o seu comprimento.</p> <p>Decreto-lei 163/06, anexo/secção 2.12.1</p>

<p><b>C3</b> – Sugere-se o recorte de parte do balcão de receção de forma a existir um troço aberto ao público com uma extensão mínima de 0,80m e uma altura ao piso compreendida entre 0,75m e 0,85m. Este troço deve ainda permitir uma aproximação frontal ou lateral de uma pessoa em cadeira de rodas.</p>

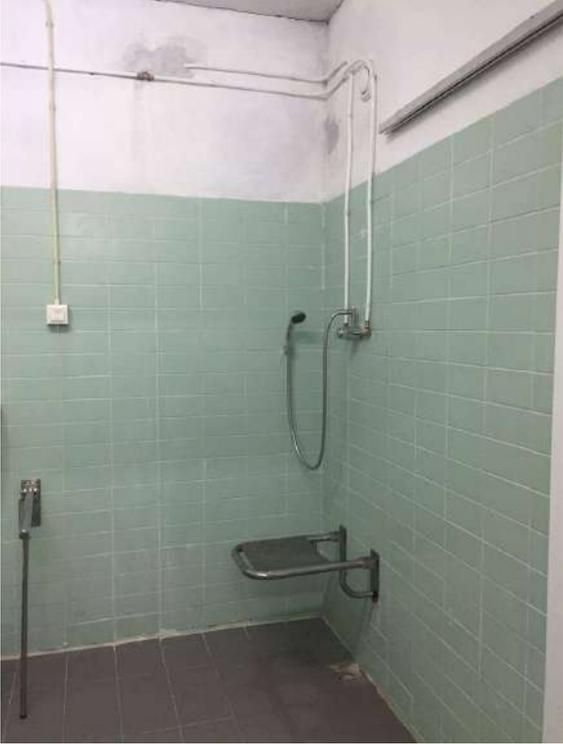
D - Desconformidade	C – Medida corretiva sugerida
<p><b>D9</b> – Existência de uma barra de apoio vertical em vez de barras de apoio horizontais na zona de duche (balneário feminino e masculino). <i>Decreto-lei 163/06, anexo/secção 2.9.10</i></p> <p><b>D10</b> – Assento no interior da zona de duche com medidas 0,38x0,38m e ainda a uma altura de 0,50m (balneário feminino e masculino). <i>Decreto-lei 163/06, anexo/secção 2.9.11</i></p>

<p><b>C9</b> – Sugere-se a remoção da barra vertical e a instalação de barras de apoio horizontais a 1m de altura.</p> <p><b>C10</b> – Sugere-se a substituição dos assentos da zona de duche por uns que garantam as medidas exigidas (0,40x0,70m) e se encontre a 0,45m de altura (com tolerância de 0,01m).</p>
14 – Bancada / zona espectadores	
<p><b>D11</b> – Inexistência lugares adaptados a pessoas em cadeira de rodas. Para a quantidade de lugares existente (500), deverão existir 10 lugares adaptados e respetivos lugares para acompanhantes. <i>Decreto-lei 163/06, anexo/secção 3.6</i></p>

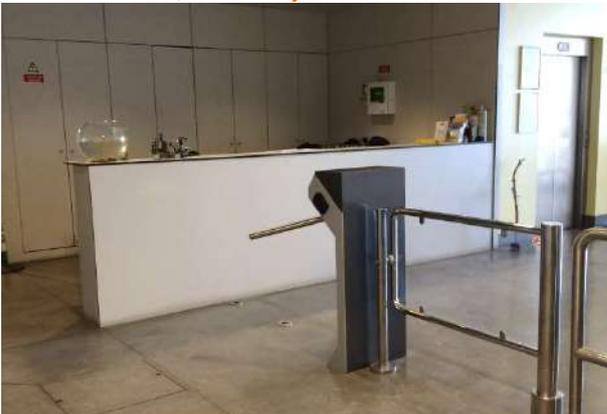
<b>5 – Entrada no edifício</b>	
<p><b>D3</b> – Balcão de receção com 1,16m de altura. O balcões de atendimento devem estar a uma altura compreendida entre 0,75m e 0,80m. Decreto-lei 163/06, anexo/secção 2.12.1</p>	<p><b>C3</b> – Sugere-se o recorte de parte do balcão de receção de forma a existir um troço aberto ao público com uma extensão mínima de 0,80m e uma altura ao piso compreendida entre 0,75m e 0,85m. Este troço deve ainda permitir uma aproximação frontal ou lateral de uma pessoa em cadeira de rodas.</p>

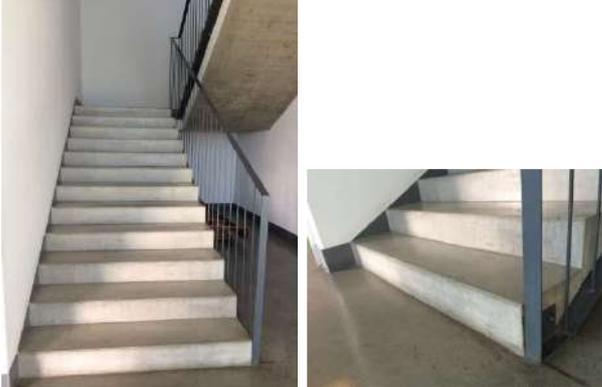
D - Desconformidade	C – Medida corretiva sugerida
<b>6 – Circulação vertical</b>	
<p><b>D4.1</b> – Ausência de corrimão num dos lados da escada de acesso à bancada (nos 4 torreões). <i>Decreto-lei 163/06, anexo/secção 2.4.8, 2.4.9</i></p> <p><b>D4.2</b> – Degraus sem faixa contrastante e antiderrapante e sem aresta do focinho boleada (28 degraus x 4 torreões). <i>Decreto-lei 163/06, anexo/secção 2.4.3</i></p>

<p><b>C4</b> – Sugere-se a instalação do corrimão em falta, a uma altura compreendida entre 0,85m e 0,90m. Sugere-se ainda a colocação de faixas contrastantes e antiderrapantes. Não se sugerem correções para o boleamento do focinho dos degraus por ser uma intervenção demasiado onerosa para o resultado.</p>
<b>12 – Balneários adaptados</b>	
<p><b>D5</b> – Inexistência de zona de duche acessível, de cacifos acessíveis e bancos acessíveis nos balneários para praticantes desportivos. <i>Decreto-lei 163/06, anexo/secção 2.9, 2.10, 3.4. 4.2</i></p>

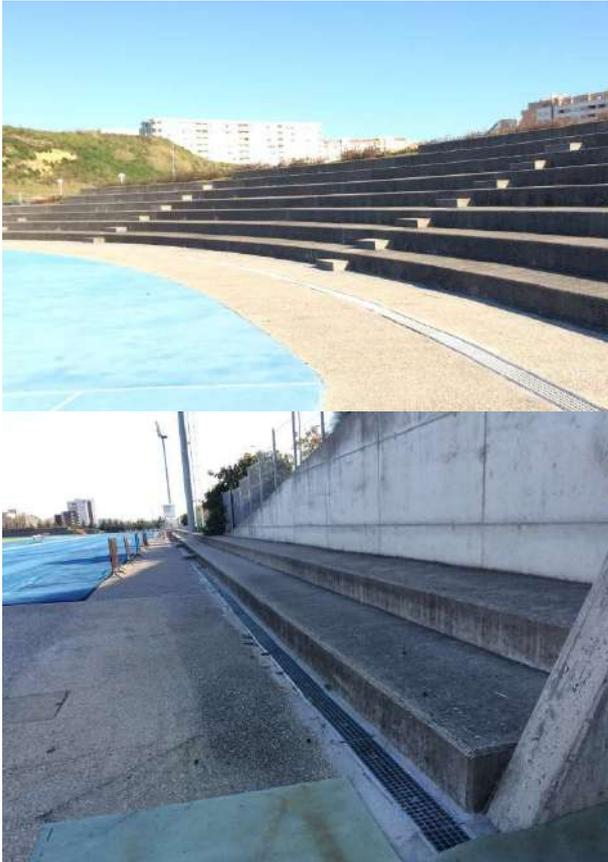
D - Desconformidade	C – Medida corretiva sugerida
<b>14 – Bancada / zona espectadores</b>	
<p><b>D7</b> – Inexistência de lugares reservados a cadeira de rodas. Com uma capacidade de 350 lugares, prevê-se a existência de 7 lugares adaptados a cadeiras de rodas e respetivos lugares para acompanhantes. <a href="#">Decreto-lei 163/06, anexo/secção 3.6</a></p>

<p><b>C7</b> – Uma vez que a zona das bancadas a que as cadeiras de rodas conseguem aceder encontra-se ao nível da pista, não lhes sendo possível aceder ao piso superior, não se aplicam medidas corretivas na zona da bancada. Por ficar longe do edifício, a bancada principal não é utilizada por qualquer tipo de espectador.</p> <p>Atualmente as pessoas com mobilidade condicionada assistem à prática desportiva a partir do alpendre do edifício, onde se tem uma boa visibilidade. Sugere-se assim a reserva de 7 lugares para pessoas em cadeiras de rodas neste alpendre, e que sejam facultadas, quando necessário, cadeiras para os respetivos acompanhantes.</p>

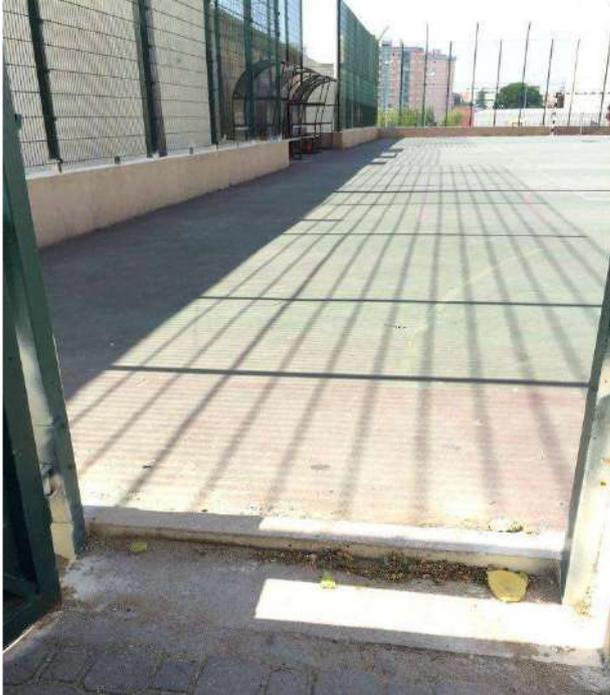
D - Desconformidade	C – Medida corretiva sugerida
<b>2 – Estacionamento adaptado</b>	
<p><b>D1</b> – Inexistência de estacionamento adaptado. <i>Decreto-lei 163/06, anexo/secção 2.8</i></p>	<p><b>C1</b> – Esta instalação não tem obrigatoriedade de oferecer estacionamento adaptado reservado a pessoas com mobilidade condicionada, uma vez que não possui parque de estacionamento próprio.</p> <p>Sugere-se, ao serviço competente, a reserva na via pública de pelo menos um lugar de estacionamento adaptado a pessoas com mobilidade condicionada, seguindo as normas especificadas na secção 2.8 do Decreto-lei 163/2006 de 8 de agosto.</p> <p>Sugere-se ainda que seja garantido o acesso à entrada do lote, através de um percurso acessível sem barreiras arquitetónicas, desde o estacionamento adaptado em questão.</p>
<b>5 – Entrada no edifício</b>	
<p><b>D2</b> – Ressalto de 0,05m no acesso à área de prática desportiva. <i>Decreto-lei 163/06, anexo/secção 2.4.3</i></p>

<p><b>C2</b> – Propõe-se o rampeamento do piso, seguindo as normas especificadas na secção 2.5 do Decreto-lei 163/2006 de 8 de agosto, de forma a vencer o ressalto e, ao mesmo tempo, garantindo uma área de nível que permita inscrever uma zona de manobra para rotação de 360°, de acordo com a secção 2.2.1.</p>

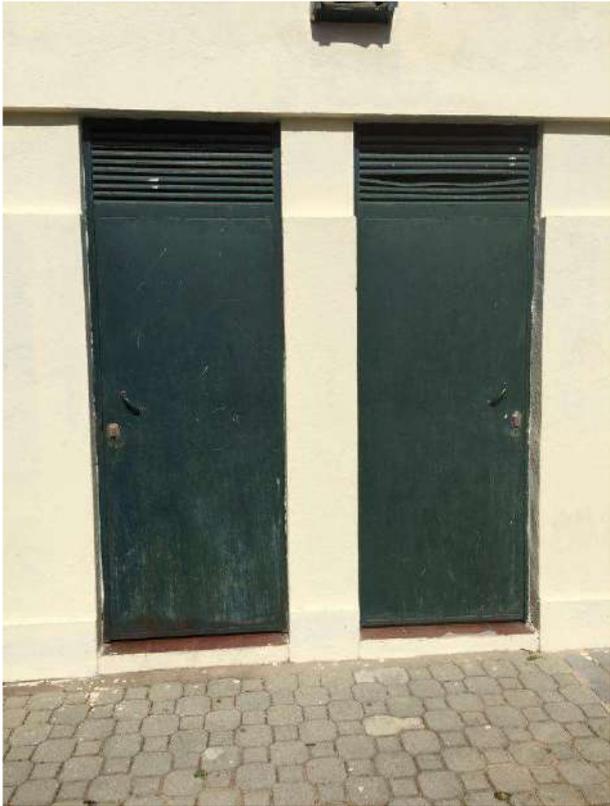
D - Desconformidade	C – Medida corretiva sugerida
<b>7 – Circulação horizontal</b>	
<p><b>D3</b> – Ressalto com 0,07m na entrada para os balneários de praticantes desportivos (2). Decreto-lei 163/06, anexo/secção 4.8.2</p>

<p><b>C3</b> – Não se aplicam medidas corretivas: considerado exceção. Decreto-lei 163/06, artigo 10º, alínea 1</p> <p>O edifício de apoio não reúne quaisquer condições de acessibilidade nem no seu interior nem no seu acesso.</p> <p>As obras necessárias à sua adaptação à legislação em vigor provam-se de execução proporcionalmente difícil e requerem a aplicação de meios económico-financeiros desproporcionados para a utilização concreta desta ID.</p> <p>Reserva-se para uma fase posterior, onde a ID seja alvo de obras de renovação/modernização/reabilitação, a correção destas desconformidades.</p> <p>Sugere-se, nessa fase, a demolição total do edifício de apoio e a construção de um novo edifício que contemple, pelo menos, 2 balneários para praticantes desportivos, 2 balneários adaptados para praticantes desportivos, 2 balneários para árbitros, 1 I.S. pública adaptada, 1 vestiário/balneário para funcionários, 1 arrecadação e 1 sala técnica.</p>

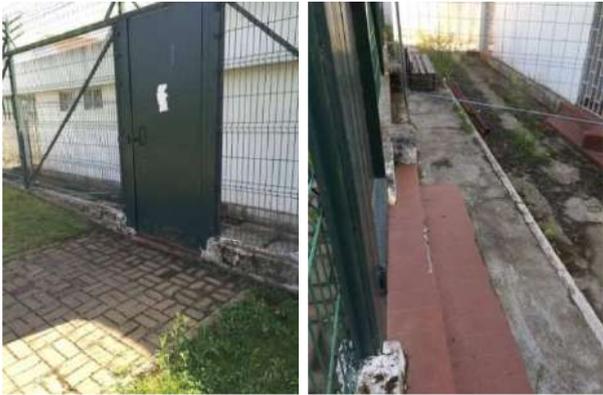
D - Desconformidade	C – Medida corretiva sugerida
<b>2 – Estacionamento adaptado</b>	
<p><b>D1</b> – Inexistência de estacionamento adaptado. Decreto-lei 163/06, anexo/secção 2.8</p>	<p><b>C1</b> – Esta instalação não tem obrigatoriedade de oferecer estacionamento adaptado reservado a pessoas com mobilidade condicionada, uma vez que não possui parque de estacionamento próprio.</p> <p>Sugere-se, ao serviço competente, a reserva na via pública de pelo menos um lugar de estacionamento adaptado a pessoas com mobilidade condicionada, seguindo as normas especificadas na secção 2.8 do Decreto-lei 163/2006 de 8 de agosto.</p> <p>Sugere-se ainda que seja garantido o acesso à entrada do lote, através de um percurso acessível sem barreiras arquitetónicas, desde o estacionamento adaptado em questão.</p>
<b>5 – Entrada no edifício</b>	
<p><b>D2.1</b> – Escadas no acesso ao edifício (0,40m). Decreto-lei 163/06, anexo/secção 2.4.3</p> <p><b>D2.2</b> – Ressalto com 0,05m na soleira da porta. Decreto-lei 163/06, anexo/secção 4.8.2</p>	<p><b>C2</b> – Não se aplicam medidas corretivas: considerado exceção. Decreto-lei 163/06, artigo 10º, alínea 1</p> <p>O edifício de apoio não reúne quaisquer condições de acessibilidade nem no seu interior nem no seu acesso.</p> <p>As obras necessárias à sua adaptação à legislação em vigor provam-se de execução proporcionalmente difícil e requerem a aplicação de meios económico-financeiros desproporcionados para a utilização concreta desta ID.</p> <p>Reserva-se para uma fase posterior, onde a ID seja alvo de obras de renovação/modernização/reabilitação, a correção destas desconformidades.</p> <p>Sugere-se, nessa fase, a eliminação deste desnível e a demolição total do edifício de apoio e a construção de um novo edifício que contemple, pelo menos, 2 balneários para praticantes desportivos, 2 balneários adaptados para praticantes desportivos, 2 balneários para árbitros, 1 I.S. pública adaptada, 1 vestiário/balneário para funcionários, 1 arrecadação e 1 sala técnica.</p>

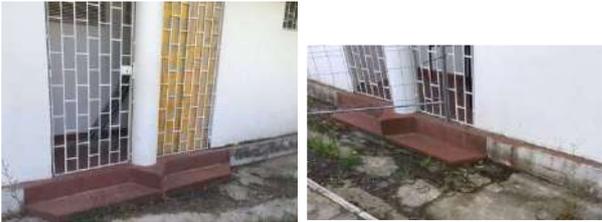
D - Desconformidade	C – Medida corretiva sugerida
<b>7 – Circulação horizontal</b>	
<p><b>D3</b> – Ressalto com 0,20m na entrada para os balneários (6). Decreto-lei 163/06, anexo/secção 4.8.2</p>

<p><b>C3</b> – Não se aplicam medidas corretivas. Sugestão para esta desconformidade contemplada na medida corretiva C2.</p>
<b>11 – Instalações sanitárias adaptadas</b>	
<p><b>D4</b> – Inexistência de I.S. adaptada. Decreto-lei 163/06, anexo/secção 2.9</p>	<p><b>C4</b> – Não se aplicam medidas corretivas. Sugestão para esta desconformidade contemplada na medida corretiva C2.</p>
<b>12 – Balneários adaptados</b>	
<p><b>D5</b> – Inexistência de balneários adaptados. Decreto-lei 163/06, anexo/secção 2.9, 2.10, 3.4. 4.2</p>	<p><b>C5</b> – Não se aplicam medidas corretivas. Sugestão para esta desconformidade contemplada na medida corretiva C2.</p>
<b>14 – Bancada / zona espectadores</b>	
<p><b>D6</b> – Inexistência de lugares reservados a cadeira de rodas. Com uma capacidade de 40 lugares, prevê-se a existência de 2 lugares adaptados a cadeiras de rodas e respetivos lugares para acompanhantes. Decreto-lei 163/06, anexo/secção 3.6</p>

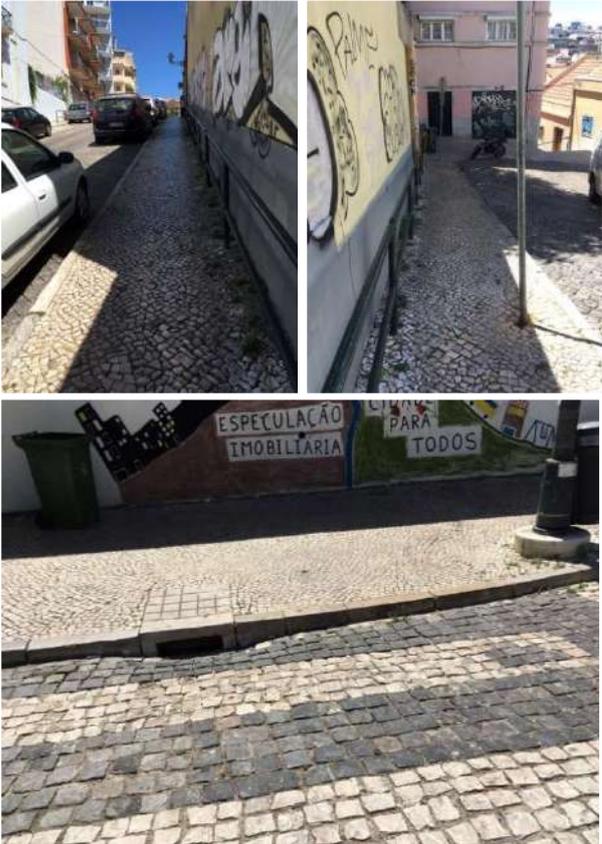
D - Desconformidade	C – Medida corretiva sugerida
<b>1 – Via pública</b>	
<p><b>D1.1</b> – Ruas envolventes com muita inclinação.</p> <p><b>D1.2</b> – Ressaltos superiores a 0,02m. <a href="#">Decreto-lei 163/06, anexo/secção 4.8.2</a></p>

<p><b>C1</b> – Não se aplicam medidas corretivas: considerado exceção. <a href="#">Decreto-lei 163/06, artigo 10º, alínea 1</a></p> <p>A instalação desportiva, no seu conjunto, não reúne quaisquer condições de acessibilidade nem no seu interior nem no seu acesso. As obras necessárias à sua adaptação à legislação em vigor provam-se de execução proporcionalmente difícil e requerem a aplicação de meios económico-financeiros desproporcionados para a utilização concreta desta ID.</p>
<b>2 – Estacionamento adaptado</b>	
<p><b>D2</b> – Inexistência de estacionamento adaptado. <a href="#">Decreto-lei 163/06, anexo/secção 2.8</a></p>	<p><b>C2</b> – Não se aplicam medidas corretivas. Sugestão para esta desconformidade contemplada na medida corretiva C1.</p>

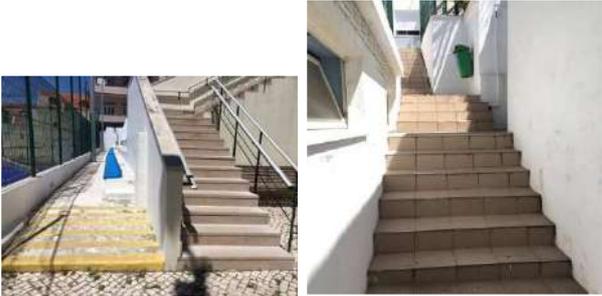
<b>4 – Percurso lote / edifício</b>	
<p><b>D3</b> – Escadas no acesso ao edifício e à área de jogo. <a href="#">Decreto-lei 163/06, anexo/secção 2.4.3</a></p>

<p><b>C3</b> – Não se aplicam medidas corretivas. Sugestão para esta desconformidade contemplada na medida corretiva C1.</p>

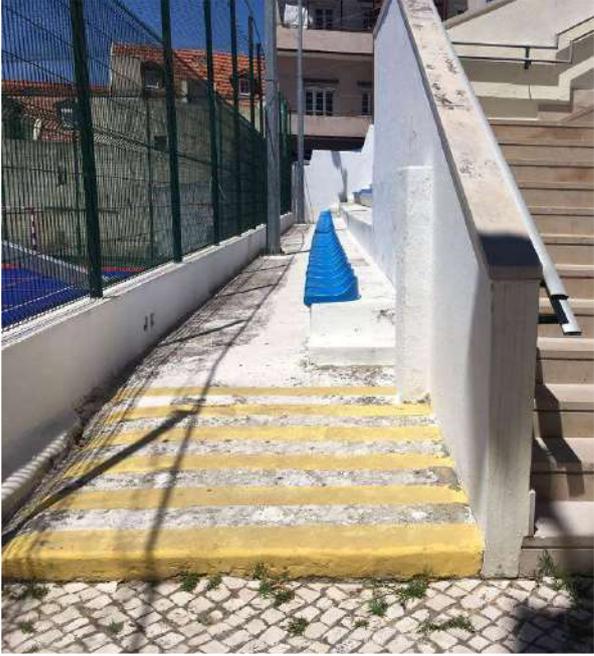
D - Desconformidade	C – Medida corretiva sugerida
<b>7 – Circulação horizontal</b>	
<p><b>D5</b> – Ressalto com 0,10m no percurso até aos balneários. <i>Decreto-lei 163/06, anexo/secção 4.8.2</i></p>

<p><b>C5</b> – Não se aplicam medidas corretivas. Sugestão para esta desconformidade contemplada na medida corretiva C1.</p>
<p><b>D6</b> – Ressalto no acesso à área de jogo (escadas) <i>Decreto-lei 163/06, anexo/secção 4.8.2</i></p>

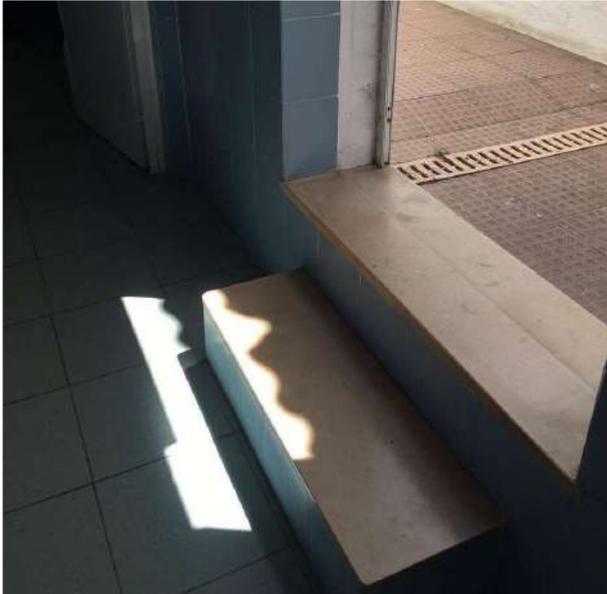
D - Desconformidade	C – Medida corretiva sugerida
<p><b>D7</b> – Ressalto no acesso aos balneários (escadas). <i>Decreto-lei 163/06, anexo/secção 4.8.2</i></p>

<p><b>C7</b> – Não se aplicam medidas corretivas. Sugestão para esta desconformidade contemplada na medida corretiva C1.</p>
<p><b>D8</b> – Porta para a arrecadação com largura útil de 0,55m e ressalto de 0,22m. <i>Decreto-lei 163/06, anexo/secção 4.9, 4.8.2</i></p>

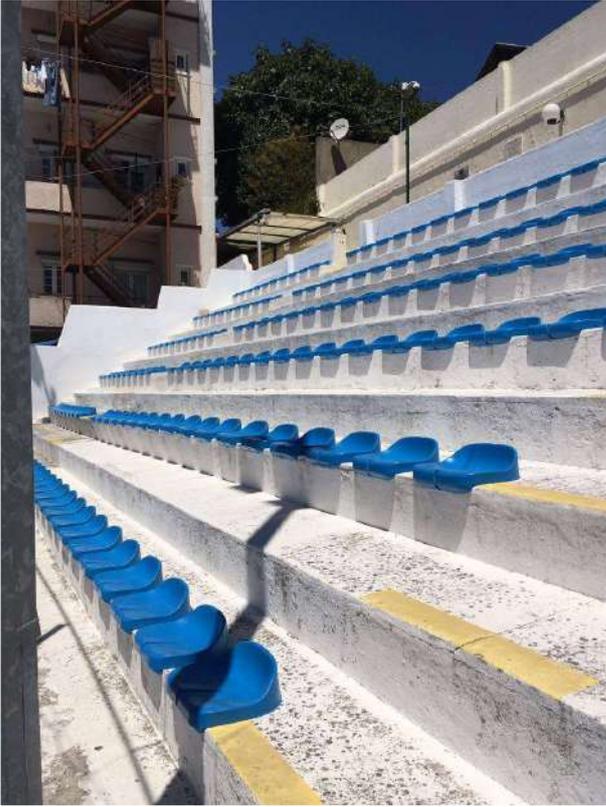
D - Desconformidade	C – Medida corretiva sugerida
<b>11 – Instalações sanitárias adaptadas</b>	
<b>D9</b> – Inexistência de I.S. adaptada. <i>Decreto-lei 163/06, anexo/secção 2.9</i>	<b>C9</b> – Não se aplicam medidas corretivas. Sugestão para esta desconformidade contemplada na medida corretiva C1.
<b>12 – Balneários adaptados</b>	
<b>D10</b> – Inexistência de balneários adaptados. <i>Decreto-lei 163/06, anexo/secção 2.9, 2.10, 3.4. 4.2</i>	<b>C10</b> – Não se aplicam medidas corretivas. Sugestão para esta desconformidade contemplada na medida corretiva C1.
<b>14 – Bancada / zona espectadores</b>	
<b>D11.1</b> – Troço com 0,58m de largura útil no corredor. <i>Decreto-lei 163/06, anexo/secção 1.2.1</i>	<b>C11</b> – Não se aplicam medidas corretivas. Sugestão para esta desconformidade contemplada na medida corretiva C1.
<b>D11.2</b> – Inexistência de lugares reservados a cadeira de rodas. Com uma capacidade de 200 lugares, preve-se a existência de 4 lugares adaptados a cadeiras de rodas e respetivos lugares para acompanhantes. <i>Decreto-lei 163/06, anexo/secção 3.6</i>

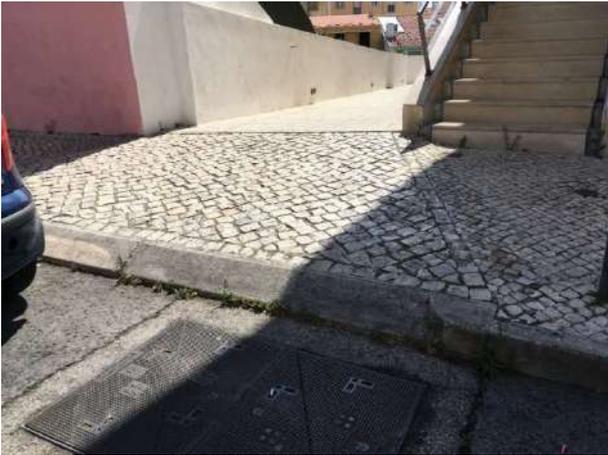
D - Desconformidade	C – Medida corretiva sugerida
<b>3 – Entrada no lote</b>	
<p><b>D1</b> – Ressalto de 0,18m na entrada para o lote. Decreto-lei 163/06, anexo/secção 1.3.1</p>

<p><b>C1</b> – Ainda que não pertencendo à área constituinte da instalação desportiva em análise, segundo o artigo 2º do Decreto-lei 163/2006 de 8 de agosto, as normas técnicas da acessibilidade aplicam-se ainda a “passeios e outros percursos pedonais pavimentados”. Desta forma sugere-se, ao serviço competente, a instalação de corrimãos laterais e um corrimão central ao longo de toda a escada, de acordo com a secção 1.3 do anexo.</p>
<b>5 – Entrada no edifício</b>	
<p><b>D2</b> – Ressalto de 0,03m na soleira da porta de entrada no edifício. Decreto-lei 163/06, anexo/secção 1.3.1</p>

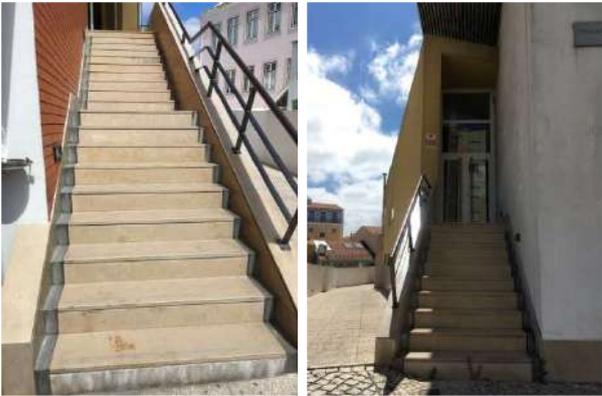
D - Desconformidade	C – Medida corretiva sugerida
<b>6 – Circulação vertical</b>	
<p><b>D3</b> – Inexistência de elevador. <i>Decreto-lei 163/06, anexo/secção 4.8.4</i></p> <p><b>D4.1</b> – Ausência de corrimão num dos lados da escada de acesso à bancada. <i>Decreto-lei 163/06, anexo/secção 2.4.8, 2.4.9</i></p> <p><b>D4.2</b> – Degraus sem faixa contrastante e antiderrapante e sem aresta do focinho boleada (30 degraus). <i>Decreto-lei 163/06, anexo/secção 2.4.3</i></p>

<p><b>C3</b> – Não se sugerem correções para esta desconformidade uma vez que não há espaço suficiente para instalar uma plataforma elevatória.</p> <p><b>C4</b> – Sugere-se a instalação do corrimão em falta, a uma altura compreendida entre 0,85m e 0,90m. Sugere-se ainda a colocação de faixas contrastantes e antiderrapantes e o boleamento da aresta do focinho dos degraus, de acordo com as normas estabelecidas na secção 2.4.3.</p>

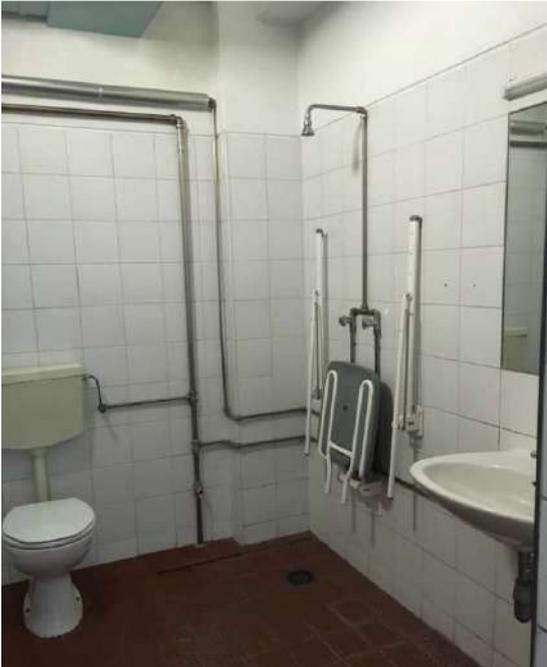
<b>11 – Instalação sanitária adaptada</b>	
<p><b>D5</b> – Inexistência de I.S. adaptada. <i>Decreto-lei 163/06, anexo/secção 2.9</i></p>

<p><b>C5</b> – Sugere-se a adaptação das I.S. de dois balneários e a instalação de cabines sanitárias acessíveis.</p> <p>Propõe-se desta forma as seguintes alterações:</p> <ul style="list-style-type: none"><li>- Instalação de sistema de alarme, acionável através de botão ou fio;</li><li>- Substituição de todos os controlos e mecanismos, de forma a que sejam operáveis por uma mão fechada;</li><li>- Substituição das sanitas por outras que garantam uma distância de 0,45m ao piso, com uma tolerância de 0,01m;</li><li>- Instalação de barras de apoio nas sanitas a uma altura compreendida entre 0,70m e 0,75m do piso;</li><li>- Substituição dos lavatórios por outros que se encontrem a uma altura de 0,80m do piso, com uma tolerância de 0,01m;</li></ul>

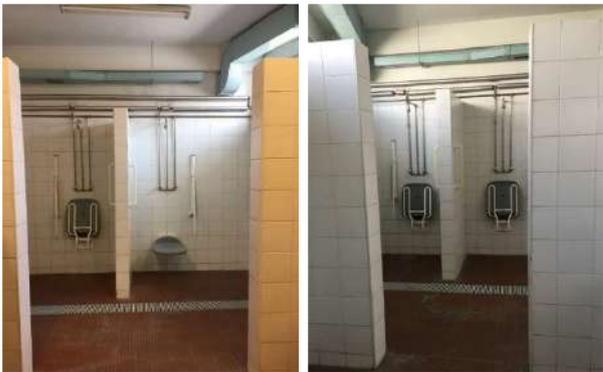
D - Desconformidade	C – Medida corretiva sugerida
<b>12 – Balneários adaptados</b>	
<p><b>D6</b> – Assento na base de duche com 0,44x0,44m (Qt. 6). <i>Decreto-lei 163/06, anexo/secção 2.9.11</i></p> <p><b>D7</b> – Apenas uma barra de apoio horizontal nas bases de duche (Qt. 4). <i>Decreto-lei 163/06, anexo/secção 2.9.11</i></p>

<p><b>C6</b> – Sugere-se a substituição dos assentos por outros que comprem as dimensões de 0,40x0,70m e se encontrem a 0,45m do piso, com uma tolerância de 0,01m.</p> <p><b>C7</b> – Sugere-se a instalação de uma barra de apoio horizontal em cada base de duche, a uma distância compreendida entre 0,70m e 0,75m do piso, e a deslocação vertical das barras de apoio existentes.</p>
<b>14 – Bancada / zona espectadores</b>	
<p><b>D8</b> – Escadas no acesso aos lugares de bancada. <i>Decreto-lei 163/06, anexo/secção 4.8.2</i></p> <p><b>D9</b> – Inexistência de lugares reservados a cadeira de rodas. Com uma capacidade de 200 lugares, prevê-se a existência de 4 lugares adaptados a cadeiras de rodas e respetivos lugares para acompanhantes. <i>Decreto-lei 163/06, anexo/secção 3.6</i></p>

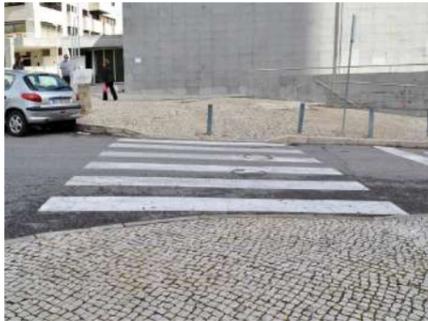
DESCRIÇÃO DAS DESCONFORMIDADES ENCONTRADAS	DESCRIÇÃO DAS MEDIDAS CORRECTIVAS APLICÁVEIS
<u>ACESSOS EXTERIORES AO COMPLEXO DESPORTIVO</u>	
<p><b>D01</b></p> <p><b>Inclinação do Pavimento Rampeado</b> - A passagem tem o pavimento rampeado com uma inclinação superior a 8 % [13 %] na direcção da passagem de peões.</p> <p>DL163/2006, Anexo, 1.6.2.</p>

<p><b>C01</b> (sem intervenção)</p> <p>Apenas são propostas medidas correctivas aplicáveis ao interior do lote / edifício, embora tenham sido diagnosticadas as desconformidades encontradas na via pública circundante.</p> <p>Salientamos que o acesso pedonal a este equipamento não está assegurado devido à existência de várias desconformidades na via pública, tais como, esta.</p>
<p><b>D02</b></p> <p><b>D02.1</b></p> <p><b>Inclinação do Piso</b> - A inclinação do piso é igual ou superior a 5 % na direcção do percurso [13%] e superior a 2 % na direcção transversal ao percurso [10 %].</p> <p>DL163/2006, Anexo, 4.7.5.</p> <p>Dado que a inclinação do piso é superior a 5 % na direcção do percurso deve ser aplicada a legislação relativa a rampas.</p> <p>DL163/2006, Anexo, 4.7.6.</p> <p><b>D02.2</b></p> <p><b>Inclinação da Rampa</b> - A rampa tem uma inclinação superior a 12% [13%].</p> <p>DL163/2006, Anexo, 2.5.2.</p>

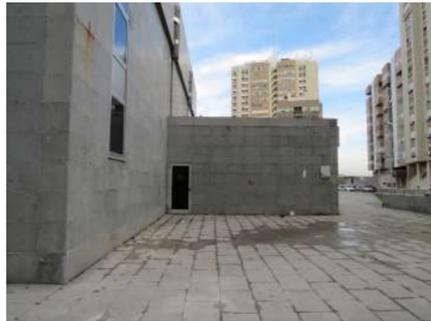
<p><b>D02.3</b></p> <p><b>Inexistência de Corrimão</b> - A rampa vence um desnível superior a 0,20 m [0,96 m] e não apresenta qualquer corrimão.</p> <p>DL163/2006, Anexo, 2.5.7.</p> <p><b>D02.4</b></p> <p><b>Inexistência Faixa com Diferenciação de Textura e Cor</b> - A rampa não tem faixa com diferenciação de textura e cor contrastante nem na base nem no topo.</p> <p>DL163/2006, Anexo, 2.5.10.</p>	
<p><b>D03</b></p>	<p><b>C03</b> (sem intervenção)</p>
<p><b>Revestimento do Piso</b> - Os pisos e os seus revestimentos não têm uma superfície estável e firme, dado que as lajetas de betão não se encontram fixas.</p> <p>DL163/2006, Anexo, 4.7.1.</p>

<p>Não é proposta qualquer intervenção para a desconformidade identificada na medida em que entre a data de análise das desconformidades e a presente data terem corrido obras de manutenção deste pavimento corrigindo assim a desconformidade identificada.</p>

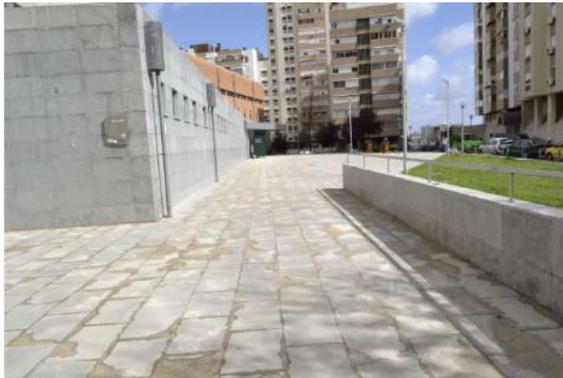
<p><b>D04</b></p>	<p><b>C04</b> (sem intervenção)</p>
<p><b>Inexistência de Estacionamento</b> - Embora se tenha verificado em projecto a existência de 4 lugares reservados para pessoas de mobilidade condicionada na envolvente do edifício, na realidade o mesmo não foi implementado. O Regulamento Municipal prevê a existência de lugares reservados em função do equipamento de utilização pública.</p> <p>RPAMP, Art.24º.</p>

<p>Apenas são propostas medidas correctivas aplicáveis ao interior do lote / edifício, embora tenham sido diagnosticadas as desconformidades encontradas na via pública circundante.</p>

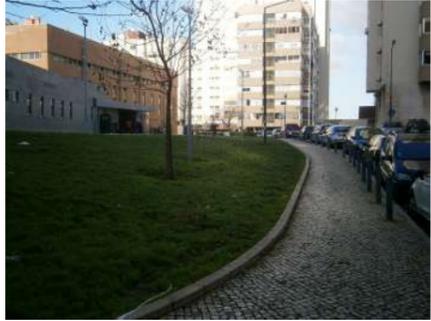
D05	C05 (sem intervenção)
<p><b>D05.1</b></p> <p><b>Inclinação do Piso</b> - A inclinação do piso é igual ou superior a 5 % na direcção do percurso [13%] e superior a 2 % na direcção transversal ao percurso [3 %].</p> <p>Dado que a inclinação do piso é superior a 5 % na direcção do percurso deve ser aplicada a legislação relativa a rampas.</p> <p>DL163/2006, Anexo, 4.7.5.; DL163/2006, Anexo, 4.7.6.</p>

<p><b>D05.2</b></p> <p><b>Inclinação da Rampa</b> - A rampa tem uma inclinação superior a 12% [13%].</p> <p>DL163/2006, Anexo, 2.5.2.</p> <p><b>D05.3</b></p> <p><b>Inexistência de Corrimão</b> - A rampa vence um desnível superior a 0,20 m e não apresenta qualquer corrimão.</p> <p>DL163/2006, Anexo, 2.5.7.</p> <p><b>D05.4</b></p> <p><b>Inexistência Faixa com Diferenciação de Textura e Cor</b> - A rampa não tem faixa com diferenciação de textura e cor contrastante nem na base nem no topo.</p> <p>DL163/2006, Anexo, 2.5.10.</p>	<p>Apenas são propostas medidas correctivas aplicáveis ao interior do lote / edifício, embora tenham sido diagnosticadas as desconformidades encontradas na via pública circundante.</p> <p>Salientamos que o acesso pedonal a este equipamento não está assegurado devido à existência de várias desconformidades na via pública, tais como, esta.</p>

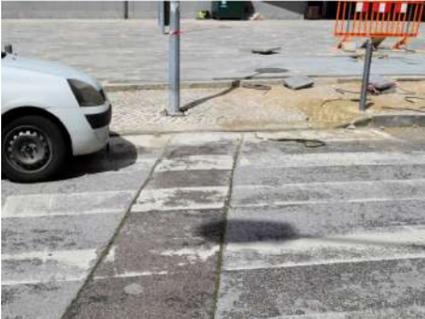
<p><b>D06</b></p> <p><b>Inclinação do Pavimento Rampeado</b> - A passagem tem o pavimento rampeado com uma inclinação superior a 8 % [9 %] na direcção da passagem de peões.</p> <p>DL163/2006, Anexo, 1.6.2.</p>

<p><b>C06</b> (sem intervenção)</p> <p>Apenas são propostas medidas correctivas aplicáveis ao interior do lote / edifício, embora tenham sido diagnosticadas as desconformidades encontradas na via pública circundante.</p> <p>Salientamos que o acesso pedonal a este equipamento não está assegurado devido à existência de várias desconformidades na via público, tais como, esta.</p>
<p><b>D07</b></p> <p><b>Ressalto no Piso</b> - Existe um ressalto no piso com altura superior a 0,02 m que não é vencido por rampa ou dispositivo mecânico de elevação.</p> <p>DL163/2006, Anexo, 4.8.2.</p>

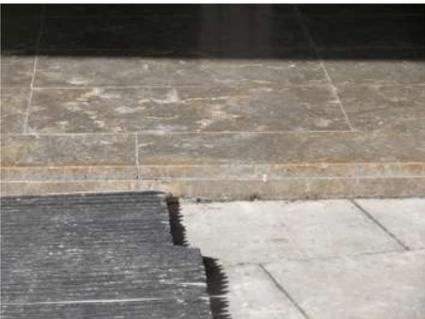
<p><b>ÁTRIO E SERVIÇOS</b></p>	
<p><b>D08</b></p> <p><b>Ressalto no Piso</b> - Existe um ressalto no piso com altura superior a 0,02 m [0,07 m] que não é vencido por rampa ou dispositivo mecânico de elevação.</p> <p>DL163/2006, Anexo, 4.8.2.</p>

<p><b>C08</b> ●</p> <p>- Inclinação do piso de entrada em 1,4% numa área de 19,5 m<sup>2</sup>, subindo-se 0,05 m, ficando apenas um ressalto no piso de 0,02 m entre o piso de lajetas de betão e o piso de pedra da entrada.</p> <p>DL163/2006, Anexo, 4.7.5.; DL163/2006, Anexo, 4.8.2.</p>

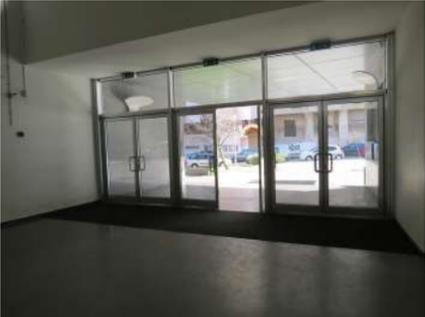
<p><b>D09</b></p> <p><b>Largura Útil de Vão da Porta de Entrada</b> - A porta de entrada tem uma largura útil inferior a 0,87 m [0,85 m].</p> <p>DL163/2006, Anexo, 2.2.3.</p>

<p><b>C09</b> ●</p> <p>A porta de entrada deverá manter as duas folhas abertas, de modo a assegurar uma passagem livre não inferior a 0,87m.</p> <p>DL163/2006, Anexo, 4.9.5.</p>
<p><b>D10</b></p> <p><b>Altura do Balcão do Atendimento</b> - O balcão de atendimento tem uma altura superior a 0,85 m [1,17 m], na zona que se encontra em utilização. No entanto na sua morfologia, este apresenta uma área em que a altura de utilização se encontra dentro do estabelecido por lei, embora esteja inutilizada.</p> <p>DL163/2006, Anexo, 2.12.1.</p>

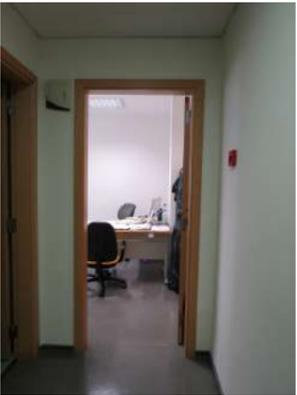
<p><b>D11</b></p> <p>(3 Unidades)</p> <p><b>Largura Útil de Vão</b> - O vão de porta tem uma largura útil de passagem inferior a 0,77 m [0,75 m].</p> <p>DL163/2006, Anexo, 4.9.1.</p>

<p><b>C11</b> ●</p> <p>(3 unidades)</p> <p>Visto o vão livre entre as aduelas dos vãos cumprir a largura mínima exigida, considerou-se uma simples alteração das dobradiças de modo a que, com a porta aberta, a espessura da mesma não obstrua o vão livre. Para tal serão simplesmente substituídas as dobradiças (3x) existentes por dobradiças de abas quinadas, que, ao projectar o eixo da dobradiça para fora da aduela, permite que, com a porta aberta, a face interior da mesma alinha com a face interna da aduela. Duas das portas desconformes foram eliminadas, pelo que não terão de ser corrigidas.</p>

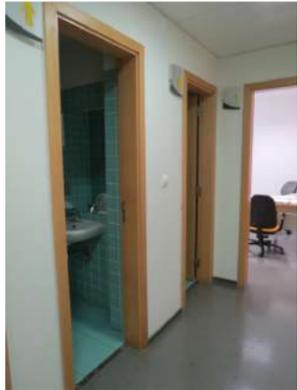
D12	C12
<p>(3 Unidades)</p> <p><b>D12.1</b></p> <p><b>Largura Útil de Vão</b> - Os vãos de porta que dão acesso às instalações sanitárias têm uma largura útil de passagem inferior a 0,77 m [0,55 m].</p> <p>DL163/2006, Anexo, 4.9.1.</p>

<p><b>C12a</b> ●</p> <p>As duas instalações sanitárias (masculina e feminina) não acessíveis existentes de uso da administração serão adaptadas para apenas uma instalação sanitária acessível para ambos os sexos.</p> <ul style="list-style-type: none"> <li>- Demolição da parede que divide as duas instalações sanitárias e encerramento de um dos vãos de modo a obter a área necessária para uma instalação sanitária acessível.</li> <li>- O outro vão existente será alargado e nele será instalada uma porta de correr pelo interior da instalação sanitária de modo a garantir uma largura útil de vão não inferior a 0,77m.</li> <li>- Instalação de sanita mantendo uma distância do eixo da sanita à parede compreendida 40 cm e 0,45 m. A altura do bordo superior estará entre 0,44 m e 0,46 m do piso.</li> <li>- Colocação de duas barras de apoio junto às sanitas acessíveis de comprimento não inferior a 0,80 m, fixas a uma altura entre 0,70 m e 0,75 m do piso, sendo que o extremo da barra lateral deve ser colocado a uma distância da esquina não superior a 0,30 m e o extremo da barra anterior deve ser colocado a uma distância mínima de 0,30 m do eixo da sanita, medidos na direcção da esquina.</li> <li>- Instalação de um lavatório acessível que garanta uma profundidade de zona livre por debaixo deste igual ou superior a 0,50m. Este lavatório deverá, também, ter uma espessura não superior a 0,15m de modo que seja garantida uma altura livre sob o lavatório igual ou superior a 0,65m, mas também que o seu bordo superior não ultrapasse os 0,80 m de altura (admitindo ± 0,02 m de tolerância).</li> <li>- Colocação de um espelho em posição vertical de modo que o seu bordo inferior fique a uma altura não superior a 0,90 m e o seu bordo superior fique a uma altura não inferior a 1,80m</li> <li>- Instalação de equipamento de alarme que esteja ligado ao sistema de alerta para o exterior, que dispare um alerta luminoso e sonoro e que tenha os seus terminais de equipamento de alarme indicados para utilização com luz e auto-iluminados para serem vistos no escuro. Os terminais do sistema de aviso podem ser de botões de carregar, botões de puxar ou de cabos de puxar, sendo que têm de estar colocados a uma altura do piso compreendidas entre 0,40 m e 0,60 m.</li> </ul>

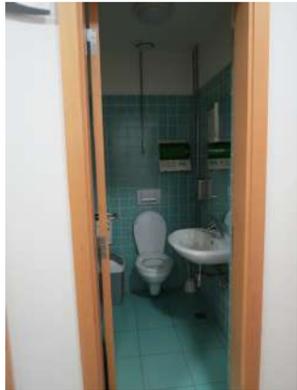
<p><b>D12.2</b></p> <p><b>Inexistência de Instalação Sanitária Acessível</b> - A instalação sanitária não está adaptada para pessoas de mobilidade condicionada.</p> <p>DL163/2006, Anexo, 2.9.3.</p>

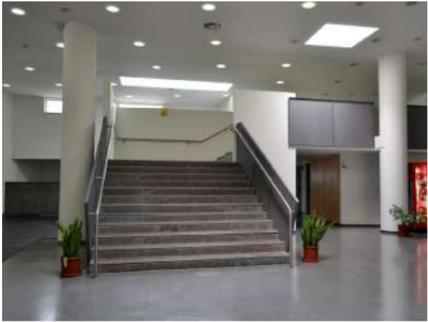
<p><b>D13</b></p> <p><b>D13.1</b></p> <p><b>Inexistência de Alternativa Complementar</b> - Não existe alternativa complementar (rampa ou dispositivo mecânico) para superar este desnível.</p> <p>DL163/2006, Anexo, 2.4.11.</p>

<p><b>D13.2</b></p> <p><b>Inexistência de Sinalização Visual</b> - Os degraus têm faixa antiderrapante marcada no seu revestimento mas sem sinalização visual.</p> <p>DL163/2006, Anexo, 2.4.3.</p>	<p><b>C13</b></p> <p><b>C13.1</b></p> <p>- Instalação de uma plataforma elevatória vertical de caixa de alvenaria com acesso frontal e porta automáticas que apresente dimensões de cabina de 1,10 m x 1,40 m, dimensões exterior de caixa de 1,51 m x 1,42 m e com uma precisão de paragem relativamente ao piso não superior a <math>\pm 0,02</math>m. Esta plataforma deve possuir controlos de movimento colocados de modo a serem visíveis e poderem ser utilizados por um utente sentado na plataforma sem ajuda de terceiros.</p> <p>DL163/2006, Anexo 2.7.1.; DL163/2006, Anexo 2.7.2.; DL163/2006, Anexo 2.7.3.; DL163/2006, Anexo 2.7.7.</p> <p><b>C13.2</b></p> <p>Colocação de faixas antiderrapantes e de sinalização visual com 0,04 m de largura e cor contrastante relativamente ao pavimento dos degraus, em todos os degraus da escada.</p> <p>DL163/2006, Anexo 2.4.3.</p>

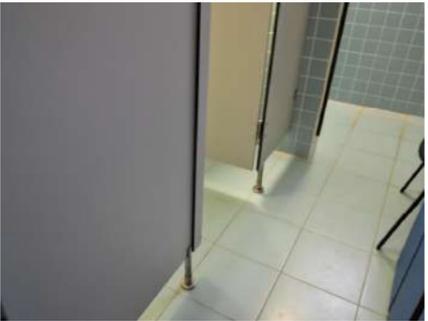
<p><b>D14</b></p> <p>(2 Unidades)</p> <p><b>D14.1</b> (2 Unidades)</p> <p><b>Largura Útil de Vão</b> - Os vãos de porta que dão acesso às instalações sanitárias e aos duches que se encontram dentro dos vestiários do pessoal da limpeza (espaços 28 e 29) têm uma largura útil de passagem inferior a 0,77 m [0,57 m - 0,59 m].</p> <p>DL163/2006, Anexo, 4.9.1.</p>

<p><b>C14</b></p> <p>(2 unidades)</p> <p>As instalações sanitárias não acessíveis existentes nos vestiários para o pessoal da limpeza serão adaptadas para instalações sanitárias acessíveis com duche.</p> <p>- Demolir /ou retirar todas as paredes divisórias existentes dentro do espaço onde actualmente se encontram a cabina com sanita e cabina com duche.</p> <p>- A porta existente que dá acesso a esta instalação sanitária deverá mudar o sentido de abertura de modo a abrir no sentido da saída.</p>

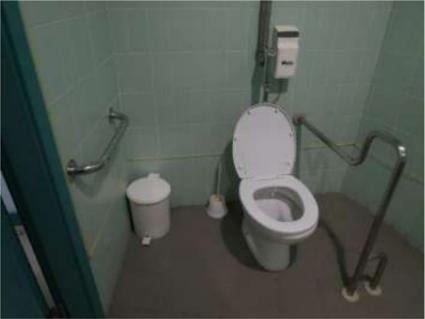
<p>O chuveiro tem de ser tipo telefone, tendo um cabo com comprimento maior ou igual a 1,50 m, devendo poder ser utilização como chuveiro fixo ou chuveiro de mão.</p> <p>As torneiras têm de ser do tipo monocomando e accionadas por alavanca, assim como, os controlos de escoamento têm de ser tipo alavanca.</p> <p>DL163/2006, Anexo, 2.9.4.; DL163/2006, Anexo, 2.9.9.; DL163/2006, Anexo, 2.9.13.; DL163/2006, Anexo, 2.9.14.; DL163/2006, Anexo, 2.9.15.; DL163/2006, Anexo, 2.9.16.; DL163/2006, Anexo, 2.9.17.; DL163/2006, Anexo, 2.9.19.; DL163/2006, Anexo, 2.9.20.; DL163/2006, Anexo, 2.10.4.; DL163/2006, Anexo, 4.9.1.; DL163/2006, Anexo, 4.9.2.; DL163/2006, Anexo, 4.9.6.</p>
<p><b>D15</b></p>	<p><b>C15</b></p>
<p><b>D15.1</b></p> <p><b>Altura da Sanita</b> - O bordo superior da sanita está a uma altura inferior a 0,44 m [0,40 m].</p> <p><b>Localização das Barras de Apoio da Sanita</b> - As barras de apoio junto à sanita são adjacentes à zona livre e não são rebatíveis.</p> <p><b>Dimensões das Barras de Apoio da Sanita</b> - Relativamente à altura da barra de apoio lateral esquerda não satisfaz o estabelecido na legislação porque a zona mais alta está a uma altura superior a 0,75 m [0,80 m] e a zona mais baixa está a uma altura inferior a 0,70 m [0,60m].</p> <p>Relativamente à altura a barra de apoio lateral direita não satisfaz o estabelecido na legislação porque para além de ter uma distância do eixo da sanita superior a 0,45 m, a sua altura também é superior a 0,75 m [0,76 m] e o seu comprimento é inferior a 0,80 m [0,52 m].</p> <p><b>Inexistência de Zona Livre Lateral</b> - Não existe zona livre lateral de acesso à sanita.</p> <p>DL163/2006, Anexo, 2.9.4.</p>

<p><b>C15.1</b></p> <p>Substituir a sanita existente por outra que tenha uma altura do piso ao bordo superior do assento da sanita de 0,45 m (admitindo-se uma tolerância de ±0,01 m). A distância entre o eixo da sanita e a parede deverá estar compreendido entre 0,40 m e 0,45 m. A sanita será ainda instalada cerca de 0,40 m mais à esquerda de modo a que a garantir uma zona livre lateral de acesso à sanita de pelo menos 0,75 m por 1,20m.</p> <p>Colocação de duas barras de apoio junto às sanitas acessíveis de comprimento não inferior a 0,80 m, fixas a uma altura entre 0,70 m e 0,75 m do piso, sendo que o extremo da barra lateral deve ser colocado a uma distância da esquina não superior a 0,30 m e o extremo da barra anterior deve ser colocado a uma distância mínima de 0,30 m do eixo da sanita, medidos na direcção da esquina.</p> <p>DL163/2006, Anexo, 2.9.4.</p>

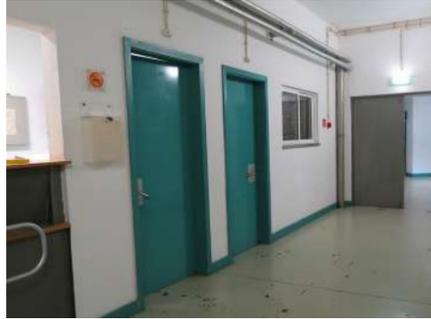
PAVILHÃO POLIDESPORTIVO	
<p><b>D16</b></p> <p>(2 Unidades)</p> <p><b>Largura Útil de Vão</b> - Os vãos de porta têm uma largura útil de passagem inferior a 0,77 m [0,74 m].</p> <p>DL163/2006, Anexo, 4.9.1.</p>

<p><b>C16</b> ●</p> <p>(2 unidades)</p> <p>Visto o vão livre entre as aduelas dos vãos cumprir a largura mínima exigida, considerou-se uma simples alteração das dobradiças de modo a que, com a porta aberta, a espessura da mesma não obstrua o vão livre. Para tal serão simplesmente substituídas as dobradiças (3x) existentes por dobradiças de abas quinadas, que, ao projectar o eixo da dobradiça para fora da aduela, permite que, com a porta aberta, a face interior da mesma alinha com a face interna da aduela. Duas das portas desconformes foram eliminadas, pelo que não terão de ser corrigidas.</p> <p>DL163/2006, Anexo, 4.9.1.; DL163/2006, Anexo, 4.9.6.; DL163/2006, Anexo, 4.9.9.</p>

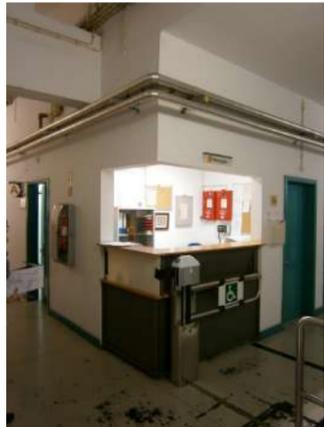
<p><b>D17</b></p> <p><b>Altura do Balcão de Atendimento</b> - O balcão de atendimento tem uma altura superior a 0,85 m [1,17 m], na zona que se encontra em utilização. No entanto na sua morfologia, este apresenta uma zona em que a altura de utilização se encontra dentro do estabelecido por lei, embora esteja inutilizada.</p> <p>DL163/2006, Anexo, 2.12.1.</p>

<p><b>C17</b> ●</p> <p>Deverão ser retirados todos os objectos que inutilizam a área do balcão de atendimento que se encontra regulamentar de modo a que este se torne acessível a utentes de mobilidade condicionada.</p> <p>DL163/2006, Anexo, 2.12.1.</p>

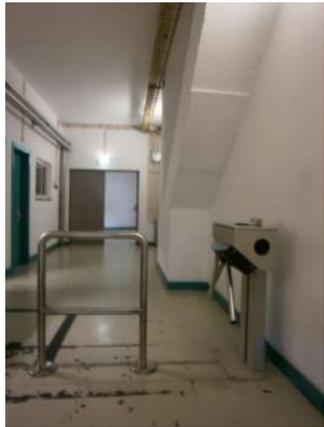
<p><b>D18</b></p> <p><b>Altura Livre na Zona Adjacente ao Percurso Acessível</b> - O percurso acessível tem uma zona adjacente com uma altura livre inferior a 2 m que não apresenta barreira de aviso.</p> <p>DL163/2006, Anexo, 4.5.5.</p>

<p><b>C18</b> ●</p> <p>- Colocação de barras fixas ao chão a uma altura de pelo menos 0,30 m em toda a extensão do desvão da viga abaixo dos 2.1m, como barreiras de aviso para a altura livre da zona adjacente ao percurso acessível.</p> <p>DL163/2006, Anexo, 4.5.5.</p>
<p><b>D19</b></p> <p>(4 Unidades)</p> <p><b>D19.1</b></p> <p><b>Abertura da Porta da Instalação Sanitária</b> - A porta de acesso à cabina/instalação sanitária é de abrir para dentro.</p> <p>DL163/2006, Anexo, 2.9.20.</p>

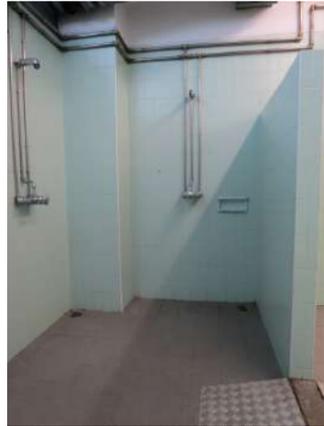
<p><b>D19.2</b></p> <p><b>Inexistência de Cabina de Duche Acessível</b> - Não existe uma cabina de duche acessível para cada sexo nos balneários.</p> <p>DL163/2006, Anexo, 3.4.1.</p>

<p><b>C19.2</b> ●</p> <p>- Instalação de base de duche que permita a entrada para o interior da mesma da pessoa na sua cadeira de rodas na área onde se encontramos os restantes duches. A base de duche será integrada no pavimento com dimensão não inferior a 1,50 m por 0,80 m, garantindo uma inclinação do piso não superior a 2% na direcção do ponto de escoamento. Colocação de duas barras de apoio fixas a uma altura do piso entre 0,85 m e 0,95 m.</p> <p>- Instalação de controlos e mecanismos operáveis e acessórios dos aparelhos sanitários acessíveis que estejam dentro das zonas de alcance (DL163/2006, Anexo, 4.2.1.: DL163/2006, Anexo, 4.2.2.), tem de ser operados por uma mão fechada, oferecendo uma resistência</p>

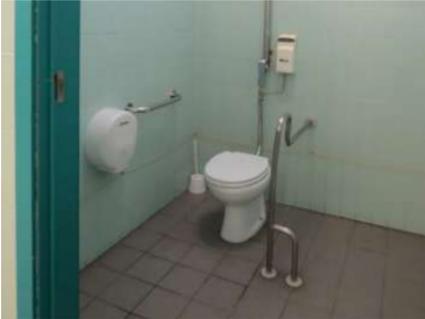
<p><b>D20</b></p> <p>(4 Unidades)</p> <p><b>Altura da Sanita</b> - O bordo superior da sanita está a uma altura inferior a 0,44 m [0,405 m].</p> <p><b>Inexistência de Zona Livre Lateral à Sanita</b> - Não existe zona livre frontal/lateral de acesso à sanita.</p> <p><b>Localização e Rebatimento das Barras de Apoio da Sanita</b> - As barras de apoio junto à sanita são adjacentes à zona livre e não são rebatíveis.</p> <p><b>Dimensões das Barras de Apoio da Sanita</b> - Relativamente à altura a barra de apoio lateral esquerda não satisfaz o estabelecido na legislação porque a zona mais alta está a uma altura superior a 0,75 m [0,80 m] e a zona mais baixa está a uma altura inferior a 0,70 m [0,60m]. Relativamente à altura a barra de apoio lateral direita não satisfaz o estabelecido na legislação porque tem um comprimento inferior a 0,80 m [0,54 m].</p> <p>DL163/2006, Anexo, 2.9.4.</p>

<p><b>C20</b> ●</p> <p>(4 unidades)</p> <p>Substituir a sanita existente por outra que tenha uma altura do piso ao bordo superior do assento da sanita de 0,45 m (admitindo-se uma tolerância de <math>\pm 0,01</math> m). A distância entre o eixo da sanita e a parede deverá estar compreendido entre 0,40 m e 0,45 m. A sanita será ainda instalada cerca de 0,40 m mais à esquerda de modo a que a garantir uma zona livre lateral de acesso à sanita de pelo menos 0,75 m por 1,20m.</p> <p>Colocação de duas barras de apoio junto às sanitas acessíveis de comprimento não inferior a 0,80 m, fixas a uma altura entre 0,70 m e 0,75 m do piso, sendo que o extremo da barra lateral deve ser colocado a uma distância da esquina não superior a 0,30 m e o extremo da barra anterior deve ser colocado a uma distância mínima de 0,30 m do eixo da sanita, medidos na direcção da esquina.</p> <p>Instalação de equipamento de alarme que esteja ligado ao sistema de alerta para o exterior, que dispare um alerta luminoso e sonoro e que tenha os seus terminais de equipamento de alarme indicados para utilização com luz e auto-iluminados para serem vistos no escuro. Os terminais do sistema de aviso podem ser de botões de carregar, botões de puxar ou de cabos de puxar, sendo que têm de estar colocados a uma altura do piso compreendidas entre 0,40 m e 0,60 m.</p> <p>Instalação de controlos e mecanismos operáveis e acessórios dos aparelhos sanitários acessíveis que estejam dentro das zonas de alcance (DL163/2006, Anexo, 4.2.1.: DL163/2006, Anexo, 4.2.2.), tem de ser operados por uma mão fechada, oferecendo uma resistência mínima, não requerendo uma preensão firme ou rotação do pulso. As torneiras têm de ser do tipo monocomando e accionadas por alavanca, assim como, os controlos de escoamento têm de ser tipo alavanca.</p> <p>DL163/2006, Anexo, 2.9.4.; DL163/2006, Anexo, 2.9.16.; DL163/2006, Anexo, 2.9.17.</p>

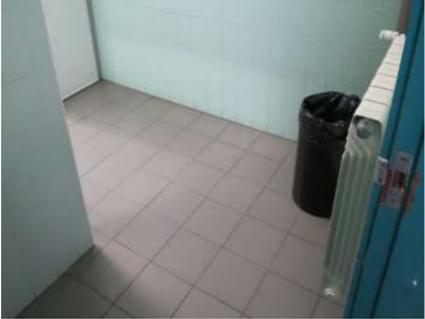
D22	C22
<p>(2 Unidades)</p> <p><b>D22.1</b>  <b>Abertura da Porta da Instalação Sanitária</b> - A porta de acesso à cabina/instalação sanitária é de abrir para dentro.                      DL163/2006, Anexo, 2.9.20.</p>

<p><b>D22.4</b>  <b>Inexistência de Cabides Fixos Acessíveis</b> - Nos vestiários não existem cabides fixos acessíveis a pessoas de mobilidade reduzida.                      DL163/2006, Anexo, 3.4.2.</p>	<p>(1 unidade)*</p> <p><b>C22.1</b> ●</p> <p>- Alteração do sentido de abertura da porta da instalação sanitária, ficando esta abrir no sentido da saída.                      DL163/2006, Anexo, 2.9.20.</p> <p><b>C22.2</b> ●</p> <p>- Demolição da cabina com sanita existente e construção de uma cabina com sanita acessível, com porta de correr pelo interior da cabina que garanta uma largura útil de vão não inferior a 0,77 m.</p> <p>- Instalação de sanita mantendo uma distância do eixo da sanita à parede compreendida 40 m e 0,45 m. A altura do bordo superior estará entre 0,44 m e 0,46 m do piso.</p> <p>- Colocação de duas barras de apoio junto às sanitas acessíveis de comprimento não inferior a 0,80 m, fixas a uma altura entre 0,70 m e 0,75 m do piso, sendo que o extremo da barra lateral deve ser colocado a uma distância da esquina não superior a 0,30 m e o extremo da barra anterior deve ser colocado a uma distância mínima de 0,30 m do eixo da sanita, medidos na direcção da esquina.                      DL163/2006, Anexo, 2.9.4.; DL163/2006, Anexo, 2.9.20.</p> <p><b>C22.3</b> ●</p> <p>- Instalação de base de duche que permita a entrada para o interior da mesma da pessoa na sua cadeira de rodas na área onde se encontramos os restantes duches. A base de duche será integrada no pavimento com dimensão não inferior a 1,20 m por 0,80 m, garantindo uma inclinação do piso não superior a 2% na direcção do ponto de escoamento. Colocação de duas barras de apoio fixas a uma altura do piso entre 0,85 m e 0,95 m.</p>

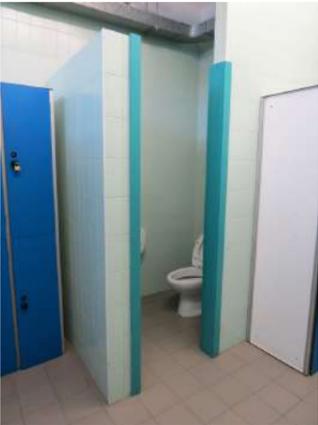
<p><b>D22.2</b>  <b>Inexistência de Instalação Sanitária Acessível</b> - Não existe instalação sanitária para pessoas de mobilidade condicionada.                      DL163/2006, Anexo, 2.9.3.</p> <p><b>D22.3</b>  <b>Inexistência de Cabina de Duche Acessível</b> - Não existe uma cabine de duche acessível para cada sexo nos balneários.                      DL163/2006, Anexo, 3.4.1.</p>

- Instalação de controlos e mecanismos operáveis e acessórios dos aparelhos sanitários acessíveis que estejam dentro das zonas de alcance (DL163/2006, Anexo, 4.2.1.: DL163/2006, Anexo, 4.2.2.), tem de ser operados por uma mão fechada, oferecendo uma resistência mínima, não requerendo uma prensão firme ou rotação do pulso. O chuveiro tem de ser tipo telefone, tendo um cabo com comprimento maior ou igual a 1,50 m, devendo poder ser utilização como chuveiro fixo ou chuveiro de mão. As torneiras têm de ser do tipo monocomando e accionadas por alavanca, assim como, os controlos de escoamento têm de ser tipo alavanca.

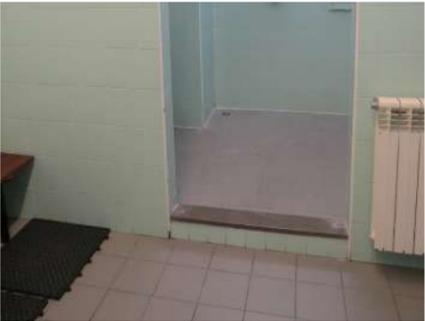
<p><b>D23</b></p> <p>(2 Unidades)</p> <p><b>Ressalto no Piso</b> - No acesso à área de duche existe um ressalto no piso para ambos os lados com altura superior a 0,02 m [0,13 - 0,10 m] que não é vencido por rampa ou dispositivo mecânico de elevação.</p> <p>DL163/2006, Anexo, 4.8.2.</p>

<p><b>C23</b> ●</p> <p>(1 unidade)*</p> <ul style="list-style-type: none"> <li>- Demolição do ressalto entre o piso da área de duche e o piso do balneário.</li> <li>- Rampear o piso de acesso aos duches em 10% numa extensão de 0,50 m e com uma largura útil de 0,90m. Construção de uma parede que compreendam esta rampa em toda a sua extensão, criando corredor de acesso rampeado aos duches. No início e no fim da rampa deverá existir uma faixa de diferenciação de textura e cor relativamente ao piso adjacente.</li> <li>- Colocação de 2 cacifos acessíveis perfazendo a parede de acesso aos duches.</li> </ul> <p>DL163/2006, Anexo, 2.5.2.; DL163/2006, Anexo, 2.5.4.; DL163/2006, Anexo, 2.5.7.; DL163/2006, Anexo, 2.5.10.</p> <p>*Nota: Apenas será adaptada um balneário para árbitros e professores, mantendo-se o outro balneário sem qualquer intervenção, deixando este de fazer parte do percurso acessível.</p>

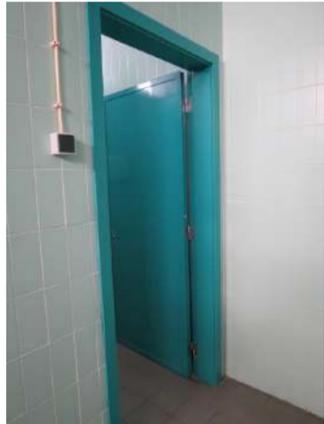
<p><b>D25</b></p> <p>(2 Unidades)</p> <p><b>Largura Útil de Vão</b> - Os vãos de porta têm uma largura útil de passagem inferior a 0,77 m [0,74m].</p> <p>DL163/2006, Anexo, 4.9.1.</p>

<p><b>C25</b></p> <p><b>C25a</b> ●</p> <p>- A porta existente será substituída por outra que garanta uma largura útil não inferior a 0,77m, medida entre a face da folha da porta na posição aberta a 90º, e o batente ou guarnição do lado oposto. A porta deverá abrir no sentido da saída.</p> <p>DL163/2006, Anexo, 2.9.20.; DL163/2006, Anexo, 4.9.1.</p>

<p><b>C25b</b> ●</p> <p>- Visto o vão livre entre as aduelas dos vãos cumprir a largura mínima exigida, considerou-se uma simples alteração das dobradiças de modo a que, com a porta aberta, a espessura da mesma não obstrua o vão livre. Para tal serão simplesmente substituídas as dobradiças (3x) existentes por dobradiças de abas quinadas, que, ao projectar o eixo da dobradiça para fora da aduela, permite que, com a porta aberta, a face interior da mesma alinha com a face interna da aduela. Duas das portas desconformes foram eliminadas, pelo que não terão de ser corrigidas</p> <p>DL163/2006, Anexo, 4.9.1.; DL163/2006, Anexo, 4.9.6.; DL163/2006, Anexo, 4.9.9.</p>

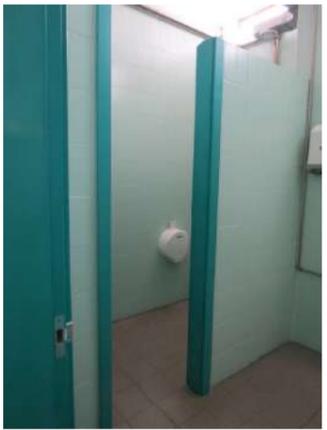
<p><b>D26</b></p>	<p><b>C26</b> ●</p>
<p><b>D26.1</b></p> <p><b>Inexistência de Instalação Sanitária Acessível</b> - Não existe instalação sanitária para pessoas de mobilidade condicionada.</p> <p>DL163/2006, Anexo, 2.9.3.</p> <p><b>D26.3</b></p> <p><b>Largura Útil de Vão</b> - O vão de porta dentro da instalação sanitária tem uma largura útil de passagem inferior a 0,77 m [0,55m].</p> <p>DL163/2006, Anexo, 4.9.1.</p>

<p>Adaptação da instalação sanitária existente numa instalação sanitária acessível.</p> <p>- Demolição de parede que divide a instalação sanitária existente entre cabina da sanita e zona de lavatório de modo a garantir a área necessária para uma instalação sanitária acessível. Construção de uma parede que encerre o espaço onde se encontra a sanita.</p> <p>- Instalação de sanita nova mantendo uma distância do eixo da sanita à parede compreendida 40 cm e 0,45 m. A altura do bordo superior estará entre 0,44 m e 0,46 m do piso.</p> <p>- Colocação de duas barras de apoio junto às sanitas acessíveis de comprimento não inferior a 0,80 m, fixas a uma altura entre 0,70 m e 0,75 m do piso, sendo que o extremo da barra lateral deve ser colocado a uma distância da esquina não superior a 0,30 m e o extremo da barra anterior deve ser colocado a uma distância mínima de 0,30 m do eixo da sanita, medidos na direcção da esquina.</p> <p>- Adaptação do cifão do lavatório existente de modo a garantir uma profundidade sob o lavatório não inferior a 0,50 m.</p> <p>- Instalação de equipamento de alarme que esteja ligado ao sistema de alerta para o exterior, que dispare um alerta luminoso e sonoro e que tenha os seus terminais de equipamento de alarme indicados para utilização com luz e auto-iluminados para serem vistos no escuro.</p>
