CADERNO C

# DIAGNÓSTICO DAS CONDIÇÕES DE ACESSIBILIDADE DAS INSTALAÇÕES DESPORTIVAS MUNICIPAIS

**Revisão da Carta Desportiva da Cidade de Lisboa**  
Carta da Atividade Física e do Desporto do Município de Lisboa

DEZEMBRO 2020

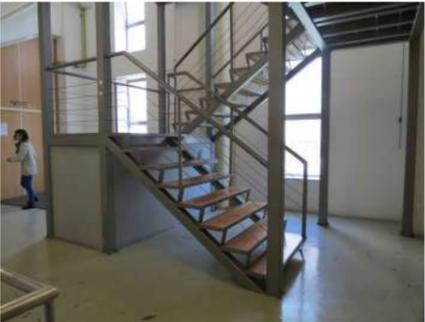
D28	C28
<p><b>D28.1</b></p> <p><b>Inexistência de Alternativa Complementar</b> - Não existe alternativa complementar (rampa ou dispositivo mecânico) para superar este desnível.</p> <p>DL163/2006, Anexo, 2.4.11.</p>

<p><b>D28.5</b></p> <p><b>Inexistência de Espelho nos Degraus</b> - Os degraus não têm espelho.</p> <p>DL163/2006, Anexo, 2.4.6.</p>	<p><b>C28.1</b> (sem intervenção)</p> <p><b>C28.2</b> (sem intervenção)</p> <p><b>C28.3</b> (sem intervenção)</p> <p><b>C28.4</b> ●</p> <p>Colocação de faixas antiderrapantes e de sinalização visual com 0,04 m de largura e cor contrastante relativamente ao pavimento dos degraus, em todos os degraus da escada.</p> <p>DL163/2006, Anexo, 2.4.3.</p> <p><b>C28.5</b> ●</p> <p>Encerramento do espelho dos degraus com a continuação da chapa metálica existente na estrutura da escada.</p> <p>DL163/2006, Anexo, 2.4.6.</p> <p><b>C28.6</b> (sem intervenção)</p> <p><b>C28.7</b> (sem intervenção)</p> <p>Nota: A desconformidade D28.1 não será alvo de qualquer intervenção dada a grande dificuldade de instalação de uma alternativa mecânica complementar à escada existente, devido às reduzidas dimensões presentes no piso 2.</p> <p>As desconformidades D28.2, D28.3, D28.6 e D28.7 não serão alvo de qualquer intervenção dado que a sua correcção implicaria uma intervenção de grande escada na escada existente.</p>

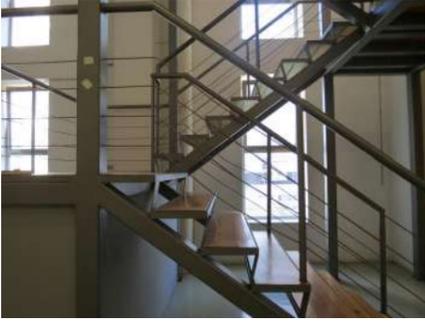
<p><b>D28.2</b></p> <p><b>Largura Útil da Escada</b> - A escada possui uma largura inferior a 1,20 m [1,03 m e 1,15 m]</p> <p>DL163/2006, Anexo, 2.4.1.</p>

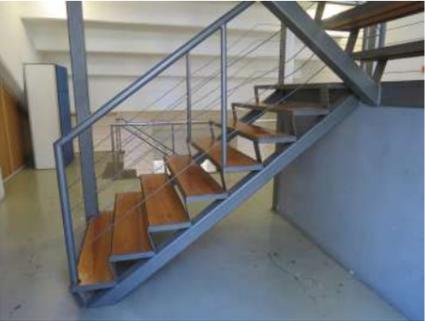
<p><b>D28.3</b></p> <p><b>Cobertor dos Degraus da Escada</b> - Os degraus da escada têm um cobertor inferior a 0,28 m [0,24m].</p> <p><b>Arestas Boleadas</b> - A aresta do focinho dos degraus não é boleada.</p>

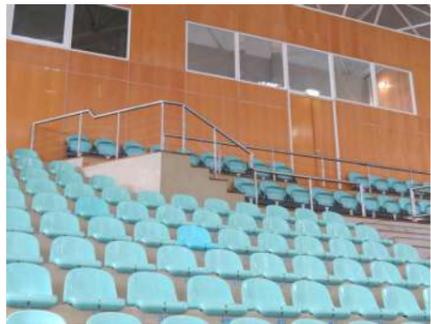
<p><b>D28.6</b></p> <p><b>Arestas Vivas</b> - A escada apresenta elementos com arestas vivas ou extremidades projectadas perigosas.</p> <p>DL163/2006, Anexo, 2.4.7.</p> <p><b>D28.7</b></p> <p><b>Prolongamento do Corrimão da Escada</b> - O corrimão não se prolonga na base da escada.</p> <p>DL163/2006, Anexo, 2.4.9.</p>	
<p><b>D29</b></p> <p><b>Zona de Público</b> - O local destinado à assistência não satisfaz o especificado na secção 3.6., dado que o recinto tem uma capacidade total de 1140 lugares e não existe nenhum lugar reservado a pessoas de mobilidade condicionada.</p> <p>DL163/2006, Anexo, 3.4.7.; DL163/2006, Anexo, 3.6.1.</p>

<p><b>C29</b> ●</p> <p>(16 unidades)</p> <p>Serão reservados 16 lugares para pessoas de mobilidade condicionada no corredor de acesso às restantes bancadas, como também, serão disponibilizadas cadeiras amovíveis para os seus acompanhantes. O número de cadeiras removido de cadeiras nas bancadas será compensado com estas cadeiras amovíveis, destinadas aos acompanhantes de pessoas de mobilidade condicionada.</p> <p>Nota: Não foi possível integrar os lugares reservados para pessoas de mobilidade condicionada junto às bancadas existentes, no caso do piso 1, dado que para essa intervenção ter-se-ia que se demolir um dos degraus da bancada existente e assim fragilizar a estrutura da bancada.</p> <p>DL163/2006, Anexo, 3.6.1.</p>

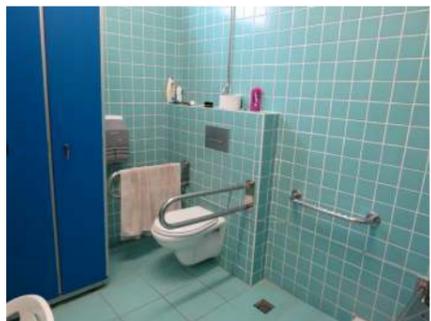
<p><b>D31</b></p> <p>(2 Unidades)</p> <p><b>D31.1</b></p> <p><b>Altura e Profundidade das Barras de Apoio da Sanita</b> - As barras de apoio junto à sanita não satisfazem o estabelecido na legislação porque estão a uma altura superior a 0,75 m [0,78 m] e uma profundidade inferior a 0,80 m [0,69 m].</p> <p>DL163/2006, Anexo, 2.9.4.</p>

<p><b>C31</b></p> <p>(2 unidades)</p> <p><b>C31.1</b> ●</p> <p>Recolocação das barras de apoio lateral existente de modo que a altura da barra superior esteja a eixo compreendida entre 0,70 m e 0,75 m.</p> <p>DL163/2006, Anexo, 2.9.4.; DL163/2006, Anexo, 2.9.16.</p>

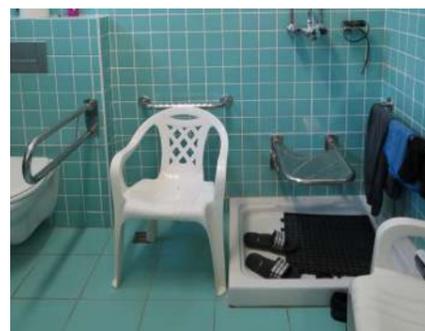
**D31.2**

**Assento da Base de Duche** - O assento tem uma profundidade inferior a 0,40 m [0,36 m].

DL163/2006, Anexo, 2.9.11.

**C31.2**

Substituição do assento da base de duche por outro que garanta uma profundidade não inferior a 0,40 e um comprimento não inferior a 0,70 m, instalado a uma altura do piso ao seu bordo superior de 0,45 m (admitindo tolerância de  $\pm 0,01$  m), que tenha os cantos arredondados, seja rebatível com movimento articulado para cima e que se assegure que fica fixo quando está em uso. A superfície do assento deve ser impermeável e antiderrapante, mas não excessivamente abrasiva.

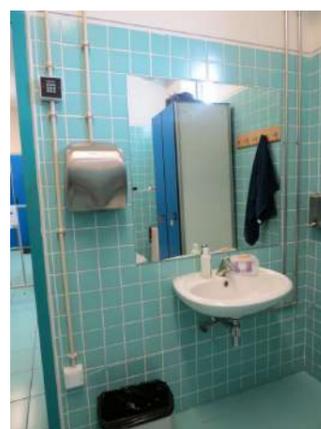
**D31.3**

**Zona Livre Sob o Lavatório** - A profundidade da zona livre debaixo do lavatório é inferior a 0,50 m [0,44 m].

DL163/2006, Anexo, 2.9.13.

**C31.3**

Substituição do lavatório existente de modo que se garanta uma profundidade de zona livre por debaixo deste igual ou superior a 0,50m. Este lavatório deverá, também, ter uma espessura não superior a 0,15m de modo que seja garantida uma altura livre sob o lavatório igual ou superior a 0,65m, mas também que o seu bordo superior não ultrapasse os 0,80 m de altura (admitindo  $\pm 0,02$  m de tolerância).

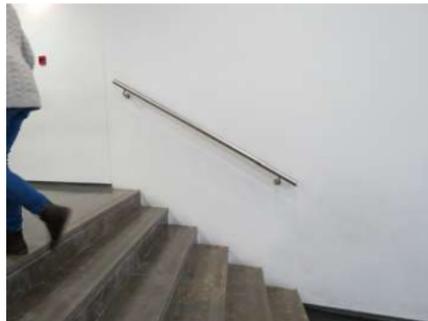
PISCINA	
<p><b>D32</b></p> <p><b>D32.1</b>  <b>Inexistência de Faixa Antiderrapante e de Sinalização Visual</b> - Os degraus não têm faixa antiderrapante e de sinalização visual.                      DL163/2006, Anexo, 2.4.3.</p>

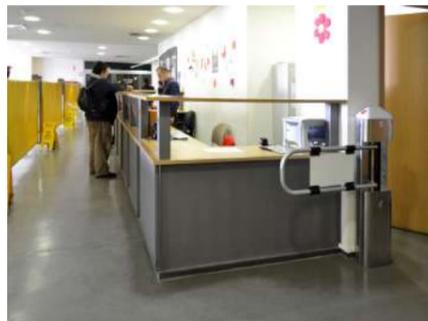
<p><b>D33</b></p> <p><b>Altura do Balcão de Atendimento</b> - O balcão tem uma altura superior a 0,85 m [1,20 m].                      DL163/2006, Anexo, 2.12.1.</p>

<p><b>C33</b> ●</p> <p>O balcão de atendimento tem uma altura superior a 0,85 m [1,20 m], na zona que se encontra em utilização. No entanto na sua morfologia, este apresenta uma área em que a altura de utilização se encontra dentro do estabelecido por lei, embora não seja frequentemente utilizada. Deste modo propõe-se a sua utilização caso seja necessário para pessoas de mobilidade condicionada.                      DL163/2006, Anexo, 2.12.1.</p>

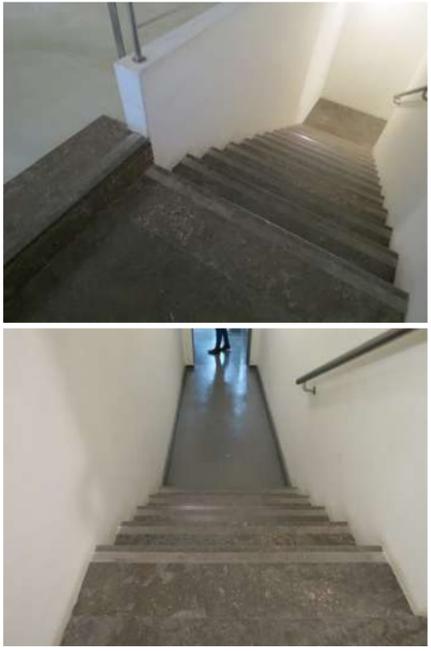
<p><b>D35</b></p> <p><b>D35.1</b></p> <p><b>Inexistência de Alternativa Complementar</b> - Não existe alternativa complementar (rampa ou dispositivo mecânico) para superar este desnível.</p> <p>DL163/2006, Anexo, 2.4.11.</p> <p><b>D35.2</b></p> <p><b>Largura Útil da Escada</b> - A escada possui uma largura inferior a 1,20 m [1,13 m].</p> <p>DL163/2006, Anexo, 2.4.1.</p> <p><b>D35.3</b></p> <p><b>Inexistência de Faixa Antiderrapante e de Sinalização Visual</b> - Os degraus não têm faixa antiderrapante e de sinalização visual.</p> <p>DL163/2006, Anexo, 2.4.3.</p>

<p><b>C35</b></p> <p><b>C35.1</b> (sem intervenção)</p> <p>A desconformidade identificada não será alvo de qualquer intervenção das escassez de espaço para a instalação de uma alternativa complementar à escada que dá acesso à área de assistência do público, mas também, porque já se encontra garantida uma área acessível de assistência do público alternativa para a piscina junto ao balcão de atendimento.</p> <p><b>C35.2</b> (sem intervenção)</p> <p>A desconformidade identificada não será alvo de qualquer intervenção dado que a sua correcção implicaria uma intervenção de grande escala na escada existente.</p> <p><b>C35.3</b> ●</p> <p>Colocação de faixas antiderrapantes e de sinalização visual com 0,04 m de largura e cor contrastante relativamente ao pavimento dos degraus, em todos os degraus da escada.</p> <p>DL163/2006, Anexo, 2.4.3.</p>

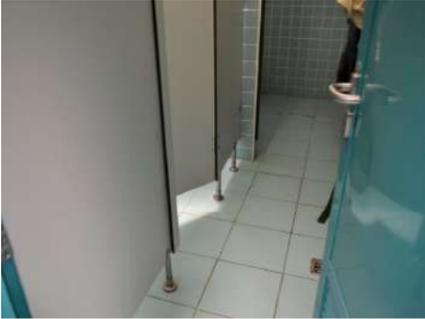
<p><b>D36</b></p> <p>(4 Unidades)</p> <p><b>D36.1</b></p> <p><b>Revestimento do Piso</b> - O piso dos balneários encontra-se revestido a azulejo liso o que não garante boa aderência na presença de humidade ou água.</p> <p>DL163/2006, Anexo, 4.7.7.</p>

<p><b>C36</b></p> <p>(2 unidades)*</p> <p><b>C36.1</b> ●</p> <p>- Alteração do pavimento do chão dos balneários para um pavimento que garanta uma boa aderência na presença de humidade ou água, que tenha boas qualidades e drenagem superficial e de secagem e que tenha uma inclinação compreendida entre 0,5% e 2% no sentido do escoamento das águas.</p> <p>DL163/2006, Anexo, 4.7.7.</p>

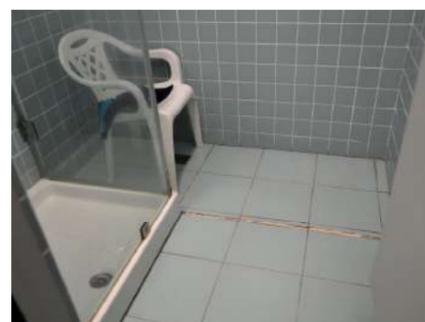
**D36.2**

**Inexistência de Instalação Sanitária Acessível** - Não existe instalação sanitária para pessoas de mobilidade condicionada.

**D36.3**

**Inexistência da Cabina de Duche Acessível** - Não existe uma cabine de duche acessível para cada sexo nos balneários.

**C36.2 , C36.3**

As instalações sanitárias não acessíveis existentes na sala de apoio dos treinadores serão adaptadas para instalações sanitárias acessíveis com duche.

- Demolir /ou retirar todas as paredes divisórias existentes dentro do espaço onde actualmente se encontram a cabina com sanita e cabina com duche.

- A porta existente que dá acesso a esta instalação sanitária deverá mudar o sentido de abertura de modo a abrir no sentido da saída.

- Instalação de sanita mantendo uma distância do eixo da sanita à parede compreendida 40 cm e 45 cm. A altura do bordo superior estará entre 44 cm e 46 cm do piso.

- Colocação de duas barras de apoio junto às sanitas acessíveis de comprimento não inferior a 0,80 m, fixas a uma altura entre 0,70 m e 0,75 m do piso, sendo que o extremo da barra lateral deve ser colocado a uma distância da esquina não superior a 0,30 m e o extremo da barra anterior deve ser colocado a uma distância mínima de 0,30 m do eixo da sanita, medidos na direcção da esquina.

- Instalação de base de duche que permita a entrada para o interior da mesma da pessoa na sua cadeira de rodas. A base de duche será integrada no pavimento com dimensão não inferior a 1,50 m por 0,80 m, garantindo uma inclinação do piso não superior a 2% na direcção do ponto de escoamento. Colocação de duas barras de apoio fixas a uma altura do piso entre 0,85 m e 0,95 m.

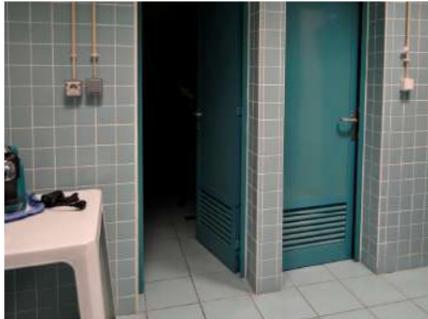
<p><b>D37</b></p>	<p><b>C37</b> ●</p>
<p>(4 Unidades)</p> <p><b>D37.1</b></p> <p><b>Largura Útil de Vão</b> - O vão de porta tem uma largura útil de passagem inferior a 0,77 m [0,60 m].</p> <p>DL163/2006, Anexo, 2.9.1.</p>

<p>A correcção das desconformidades identificadas estão contempladas com a aplicação da medida correctiva <b>C36</b>.</p>

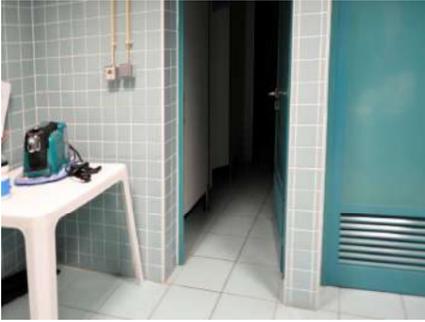
<p><b>D37.2</b></p> <p><b>Largura Livre do Corredor</b> - O corredor tem uma largura livre inferior a 1,20 m medida ao nível do pavimento [0,80 m].</p> <p>DL163/2006, Anexo, 4.3.1.</p>

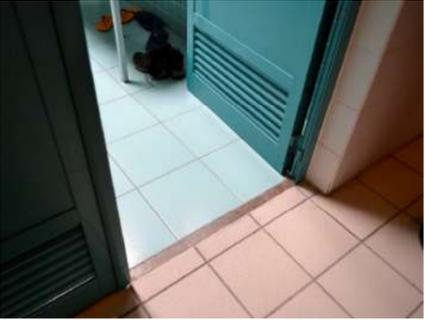
<p><b>D38</b></p>	<p><b>C38</b> ●</p>
<p><b>D38.1</b></p> <p><b>Largura Útil de Vão</b> - O vão de porta tem uma largura útil de passagem inferior a 0,77 m [0,55 m].</p> <p>DL163/2006, Anexo, 4.9.1.</p>

<p>Adaptação da instalação sanitária existente para uma instalação sanitária acessível.</p> <ul style="list-style-type: none"> <li>- Demolição da parede onde se encontra o vão de porta e que delimita a instalação sanitária e construção de paredes novas de modo a garantir a área necessária para uma instalação sanitária acessível.</li> <li>- Abertura de um vão de porta que garanta uma largura útil não inferior a 0,77m, medida entre a face da folha da porta na posição aberta a 90º, e o batente ou guarnição do lado oposto. A porta deverá abrir no sentido da saída.</li> <li>- Instalação de sanita mantendo uma distância do eixo da sanita à parede compreendida 40 cm e 45 cm. A altura do bordo superior estará entre 0,44 m e 0,46 m do piso.</li> <li>- Colocação de duas barras de apoio junto às sanitas acessíveis de comprimento não inferior a 0,80 m, fixas a uma altura entre 0,70 m e 0,75 m do piso, sendo que o extremo da barra lateral deve ser colocado a uma distância da esquina não superior a 0,30 m e o extremo da barra anterior deve ser colocado a uma distância mínima de 0,30 m do eixo da sanita, medidos na direcção da esquina.</li> <li>- Instalação de um lavatório de canto que garanta uma profundidade de zona livre por debaixo deste igual ou superior a 0,50m. Este lavatório deverá, também, ter uma espessura não superior a 0,15m de modo que seja garantida uma altura livre sob o lavatório igual ou superior a 0,65m, mas também que o seu bordo superior não ultrapasse os 0,80 m de altura (admitindo ± 0,02 m de tolerância).</li> </ul>

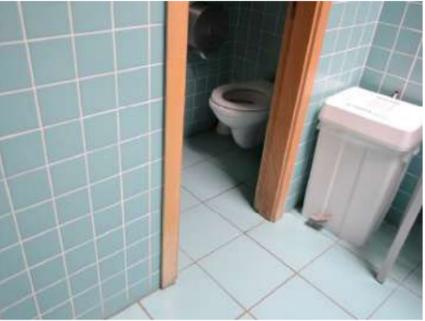
<p><b>D38.2</b></p> <p><b>Inexistência de Instalação Sanitária Acessível</b> - Não existe instalação sanitária para pessoas de mobilidade condicionada.</p> <p>DL163/2006, Anexo, 2.9.3.</p>

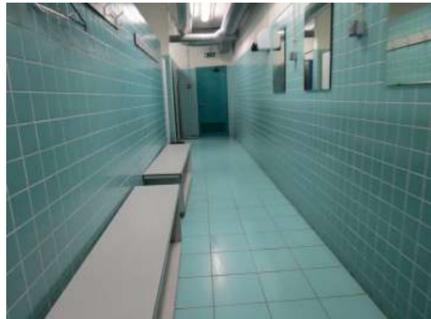
<p><b>D39</b></p>	<p><b>C39</b> ●</p>
<p>(4 Unidades)</p> <p><b>Revestimento do Piso</b> - O piso dos balneários encontra-se revestido a azulejo liso o que não garante boa aderência na presença de humidade ou água.</p> <p>DL163/2006, Anexo, 4.7.7.</p>

<p>(4 unidades)</p> <p>Alteração do pavimento do chão dos balneários para um pavimento que garanta uma boa aderência na presença de humidade ou água, que tenha boas qualidades e drenagem superficial e de secagem e que tenha uma inclinação compreendida entre 0,5% e 2% no sentido do escoamento das águas.</p> <p>DL163/2006, Anexo, 4.7.7.</p>

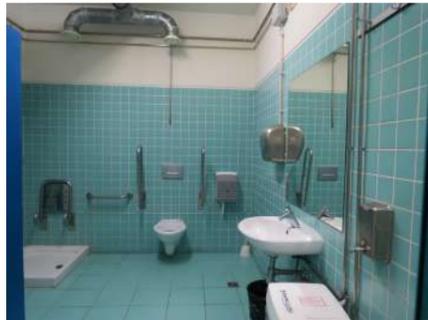
<p><b>D40.2</b></p> <p><b>Largura do Assento da Base de Duche</b> - O assento tem uma largura inferior a 0,70 m [0,36 m].</p> <p>DL163/2006, Anexo, 2.9.11.</p>

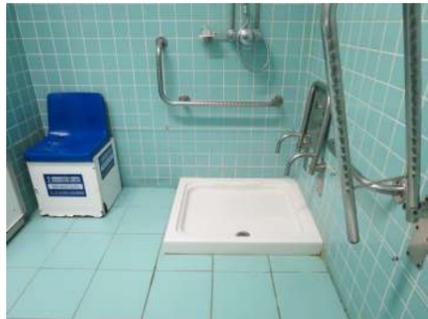
<p><b>D40.3</b></p> <p><b>Zona Livre Sob o Lavatório</b> - A profundidade da zona livre debaixo do lavatório é inferior a 0,50 m [0,44 m].</p> <p>DL163/2006, Anexo, 2.9.13.</p> <p><b>D40.4</b></p> <p><b>Terminal do Equipamento de Alarme</b> - O terminal do equipamento de alarme não está indicado para utilização com luz.</p> <p>DL163/2006, Anexo, 2.9.15.</p> <p><b>D40.5</b></p> <p><b>Revestimento do Piso</b> - O piso da instalação sanitária encontra-se revestido azulejo liso o que não garante boa aderência na presença de humidade ou água.</p> <p>DL163/2006, Anexo, 4.7.7.</p>	<p><b>C40</b> ●</p> <p>(2 unidades)</p> <p><b>C40.1</b> ●</p> <p>Recolocação das barras de apoio lateral existente de modo que a altura da barra superior esteja a eixo compreendida entre 0,70 m e 0,75 m.</p> <p>DL163/2006, Anexo, 2.9.4.; DL163/2006, Anexo, 2.9.16.</p> <p><b>C40.2</b> ●</p> <p>Substituição do assento da base de duche por outro que garanta uma profundidade não inferior a 0,40 e um comprimento não inferior a 0,70 m, instalado a uma altura do piso ao seu bordo superior de 0,45 m (admitindo tolerância de <math>\pm 0,01</math> m), que tenha os cantos arredondados, seja rebatível com movimento articulado para cima e que se assegure que fica fixo quando está em uso. A superfície do assento deve ser impermeável e antiderrapante, mas não excessivamente abrasiva.</p> <p>DL163/2006, Anexo, 2.9.11.</p> <p><b>C40.3</b> ●</p> <p>Substituição do lavatório existente de modo que se garanta uma profundidade de zona livre por debaixo deste igual ou superior a 0,50m. Este lavatório deverá, também, ter uma espessura não superior a 0,15m de modo que seja garantida uma altura livre sob o lavatório igual ou superior a 0,65m, mas também que o seu bordo superior não ultrapasse os 0,80 m de altura (admitindo <math>\pm 0,02</math> m de tolerância).</p> <p>DL163/2006, Anexo, 2.9.13.</p>

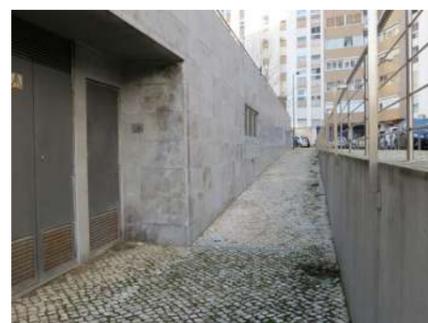
**D41b****D41b (1)**

**Extensão da Rampa** - A rampa tem uma inclinação de 6% e uma extensão superior 10 m [25,9 m], sem a existência de patamares intermédios.

**C41b****C41b (1)**

Refazer a rampa existente com uma inclinação de 6% em três troços de 8,50m cada e com dois patamares intermédios de descanso de 1,50 m cada.

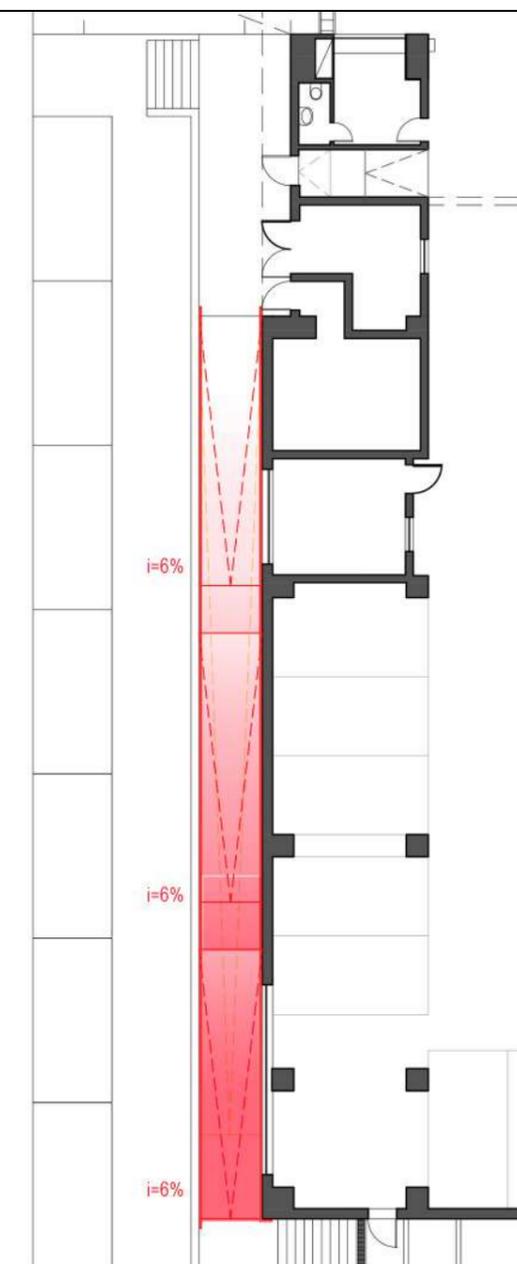
<p><b>D42</b></p> <p><b>Estacionamento</b> - O parque de estacionamento desnivelado não está provido de ascensor com acesso directo ao nível da via pública.</p> <p>RPAMP, Art.º22º.</p>

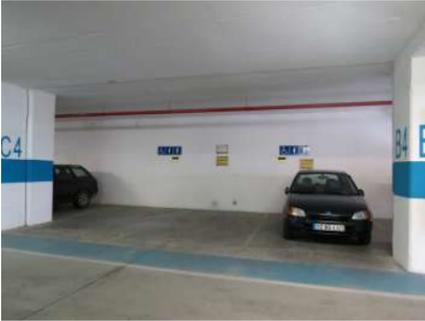
<p><b>C42</b> (sem intervenção)</p> <p>A desconformidade identificada não será alvo de qualquer intervenção dado se considerar que embora este parque de estacionamento se encontre desnivelado relativamente complexo desportivo e praticamente todo o terreno envolvente, do lado onde se encontram os acessos ao parque de estacionamento este encontra-se praticamente de nível como a via pública, tendo percursos acessíveis até à mesma.</p>
<p><b>D43</b></p> <p>(2 Unidades)</p> <p><b>Inexistência de Faixa de Acesso Lateral ao Lugar de Estacionamento</b> - O lugar de estacionamento reservado a pessoas com deficiência motora não apresenta uma faixa de acesso lateral.</p> <p><b>Sinalização do Lugar de Estacionamento</b> - O lugar de estacionamento reservado a pessoas com deficiência motora não se encontra sinalizado com o símbolo internacional da acessibilidade horizontal.</p> <p>DL163/2006, Anexo, 2.8.2.</p>

<p><b>C43</b> ●</p> <p>Eliminar um lugar de estacionamento de modo a criar uma faixa de acesso lateral aos outros dois lugares de estacionamento demarcando-os no chão por linha pintadas no piso em cor contrastante com a da restante superfície.</p> <p>Estes lugares devem ainda estar sinalizados por um sinal horizontal com símbolo de acessibilidade, pintado no piso em cor contrastante com a da restante superfície e com uma dimensão não inferior a 1 m de lado, assim como, por um sinal vertical com o símbolo de acessibilidade, visível mesmo quando o veículo se encontra estacionado.</p> <p>DL163/2006, Anexo, 2.8.2.</p>

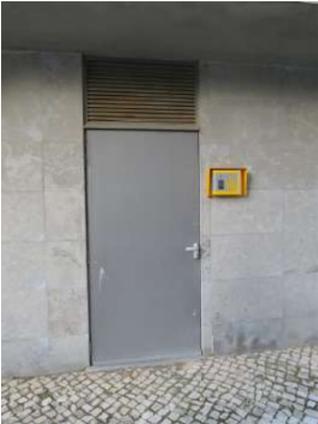
<p><b>D44</b></p> <p><b>Altura do Comando de Comunicação</b> - O comando de comunicação que permite abertura da porta que dá acesso ao estacionamento coberto está a uma altura superior a 1,20 m [1,62 m], não permitindo ao alcance de uma pessoa de cadeira de rodas.</p> <p>DL163/2006, Anexo, 4.2.1.</p>

<p><b>C44</b> ●</p> <p>Recolocação do comando de comunicação para uma altura compreendida entre os 0,40m e 1,20m de modo que permita o alcance de uma pessoa de mobilidade condicionada.</p>
<p><b>D45</b></p> <p><b>D45.1</b></p> <p><b>Inclinação da Rampa</b> - A rampa tem uma inclinação superior a 12 % [17%].</p> <p>DL163/2006, Anexo, 2.5.2</p> <p><b>D45.2</b></p> <p><b>Inexistência da Faixa com Diferenciação de Textura e Cor</b> -A rampa não tem faixa com diferenciação de textura e cor contrastante no topo.</p> <p>DL163/2006, Anexo, 2.5.10.</p>

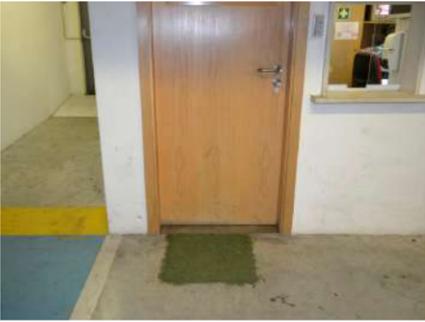
<p><b>D46</b></p> <p><b>Largura Útil de Vão</b> - O vão de porta tem uma largura útil de passagem inferior a 0,77 m [0,74 m].</p> <p>DL163/2006, Anexo, 4.9.1.</p>

<p><b>C46</b> ●</p> <p>Visto o vão livre entre as aduelas dos vãos cumprir a largura mínima exigida, considerou-se uma simples alteração das dobradiças de modo a que, com a porta aberta, a espessura da mesma não obstrua o vão livre. Para tal serão simplesmente substituídas as dobradiças (3x) existentes por dobradiças de abas quinadas, que, ao projectar o eixo da dobradiça para fora da aduela, permite que, com a porta aberta, a face interior da mesma alinha com a face interna da aduela. Duas das portas desconformes foram eliminadas, pelo que não terão de ser corrigidas.</p> <p>DL163/2006, Anexo, 4.9.1.; DL163/2006, Anexo, 4.9.6.; DL163/2006, Anexo, 4.9.9.</p>

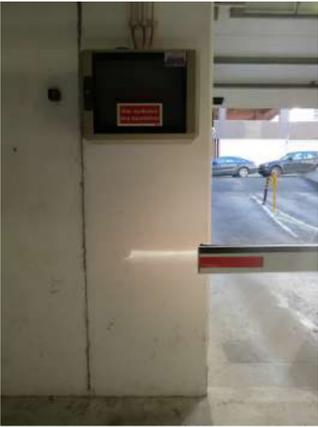
<p><b>D47</b></p> <p><b>Objecto Saliente</b> - Existe um objecto saliente cujo limite inferior se encontra a uma altura superior a 0,70 m [1,48 m] e inferior a 2 m [1,86 m] que se projecta mais de 0,10 m da parede [0,20 m].</p> <p>DL163/2006, Anexo, 4.6.1.</p>

<p><b>C47</b> ●</p> <p>- Vedação da projecção vertical da caixa de modo a impedir que o objecto seja saliente.</p> <p>DL163/2006, Anexo, 4.6.1.</p> <p>Nota: Caso seja possível aconselha-se que a caixa eléctrica seja embutida na parede.</p>

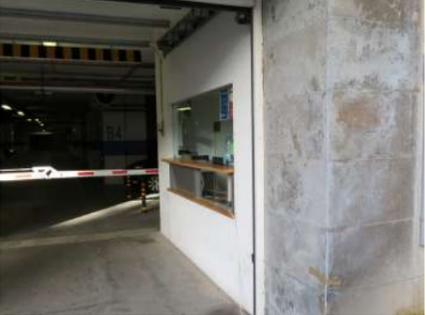
<p><b>D48</b></p> <p><b>Altura do Balcão de Atendimento</b> - O balcão tem uma altura superior a 0,85 m [1,20 m].</p> <p>DL163/2006, Anexo, 2.12.1.</p>

<p><b>C48</b> ●</p> <p>O balcão de atendimento tem uma altura superior a 0,85 m [1,20 m], na zona que se encontra em utilização. No entanto na sua morfologia, este apresenta uma área em que a altura de utilização se encontra dentro do estabelecido por lei, embora não seja frequentemente utilizada. Deste modo propõe-se a sua utilização caso seja necessário para pessoas de mobilidade condicionada.</p> <p>DL163/2006, Anexo, 2.12.1</p>

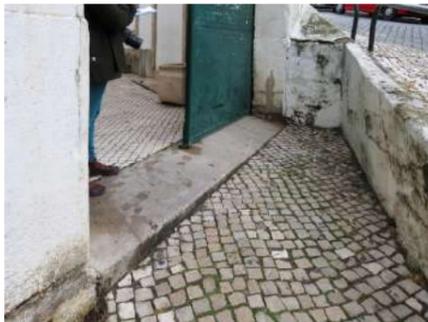
DESCRIÇÃO DAS DESCONFORMIDADES ENCONTRADAS	DESCRIÇÃO DAS MEDIDAS CORRECTIVAS APLICÁVEIS
<p><b>D01</b></p> <p><b>D01.1</b></p> <p><b>Ressalto no Piso</b> - O acesso pela Calçada do Cascão é feito por um portão onde existe um ressalto superior a 0,02m [0,11m] que não é vencido por rampa ou dispositivo mecânico de elevação. É o acesso mais utilizado por utentes pedonais.</p> <p>DL163/2006, Anexo, 4.8.2.</p>

<p><b>Inclinação do Piso</b> - A rua que dá acesso a este portão tem uma inclinação superior a 5%, pelo que deve ser aplicada a legislação relativa a rampas.</p> <p>DL163/2006, Anexo, 4.7.5.; DL163/2006, Anexo, 4.7.6.</p> <p><b>D01.2</b></p> <p><b>Inexistência de Corrimão da Rampa</b> - A rampa vence um desnível superior a 0,40m e não apresenta corrimão dos dois lados.</p> <p>DL163/2006, Anexo, 1.5.1.</p> <p><b>D01.3</b></p> <p><b>Inclinação do Piso</b> - O piso tem uma inclinação superior a 12% [21%].</p> <p>DL163/2006, Anexo, 2.5.2.</p>	<p><b>C01</b> (sem intervenção)</p> <p>Apenas são propostas medidas correctivas aplicáveis ao interior do lote / edifício, embora tenham sido diagnosticadas as desconformidades encontradas na via pública circundante.</p> <p>Ainda assim, aconselham-se algumas alterações, visto ser este o acesso pedonal mais utilizado por pessoas de mobilidade condicionada: a deslocação do muro de contenção por forma a alargar a zona exterior em frente à porta e a colocação de corrimãos.</p>

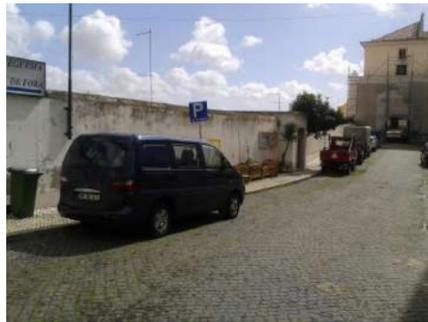
<p><b>D02</b></p> <p><b>Inexistência de Estacionamento</b> - Não se encontram reservados lugares de estacionamento para veículos com pessoas com deficiência motora na envolvente do edifício. O Regulamento Municipal prevê a existência de lugares reservados em função do equipamento de utilização pública.</p> <p>RPAMP, Art.24º.</p>

<p><b>C02</b> ●</p> <ul style="list-style-type: none"> <li>- Demarcação do lugar de estacionamento com uma largura útil não inferior a 2,5m, e um comprimento útil não inferior a 5m. A demarcação deve ser feita por linhas no piso, bem como o símbolo internacional de acessibilidade, pintados em cor contrastante com a da restante superfície.</li> <li>- Colocação de um sinal vertical com o símbolo de acessibilidade, visível mesmo quando o veículo se encontra estacionado.</li> </ul> <p>DL163/2006, Anexo, 2.8.1.; DL163/2006, Anexo, 2.8.2.; RPAMP, Art.24º.</p>

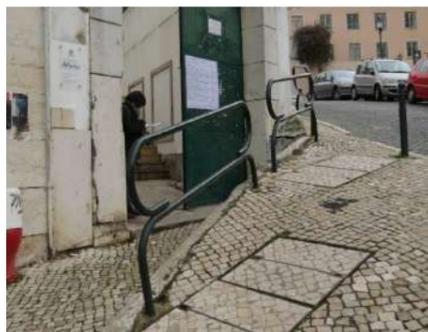
<p><b>D03</b></p> <p>As escadas existentes que dão acesso ao interior de quarteirão são o percurso mais favorável para o acesso de pessoas de mobilidade condicionada, apesar de existir outro acesso sem escadas. Este último (sem escadas), não constitui uma solução viável pela excessiva inclinação da via pública [21%] e a consequente dificuldade na criação de um percurso acessível até ao estacionamento reservado.</p> <p><b>D03.1</b></p> <p><b>Inexistência de Alternativa Complementar</b> - No caso do acesso pela entrada com escadas, o percurso até ao estacionamento não tem qualquer desconformidade. Ainda assim, este acesso encontra-se em desconformidade por não existir um meio mecânico complementar às escadas existentes, como por exemplo, a instalação de uma plataforma elevatória ou uma rampa.</p> <p>DL163/2006, Anexo, 2.4.11.</p>

<p><b>C03</b> ●</p> <p><b>C03.1</b> ●</p> <ul style="list-style-type: none"> <li>- Instalação de uma plataforma elevatória de escada de dimensões não inferiores a 0,75m por 1,00m, que garanta o acesso de pessoas de mobilidade reduzida ao logradouro interior. Esta plataforma deve possuir controlos de movimento colocados de modo ser visível e poderem ser utilizados por um utente sentado na plataforma sem ajuda de terceiros.</li> </ul> <p>Nota: Aconselha-se a possibilidade de ser instalada uma plataforma cuja estrutura possa ser utilizada como corrimão.</p> <p>DL163/2006, Anexo, 2.7.; DL163/2006, Anexo, 2.4.11.</p> <p><b>C03.2</b> ●</p> <ul style="list-style-type: none"> <li>- Colocação de faixas antiderrapantes e de sinalização visual junto ao focinho de cada degrau, com largura não inferior a 0,04m.*</li> </ul> <p>DL163/2006, Anexo, 2.4.3.</p> <p><b>C03.3</b> (sem intervenção)*</p>

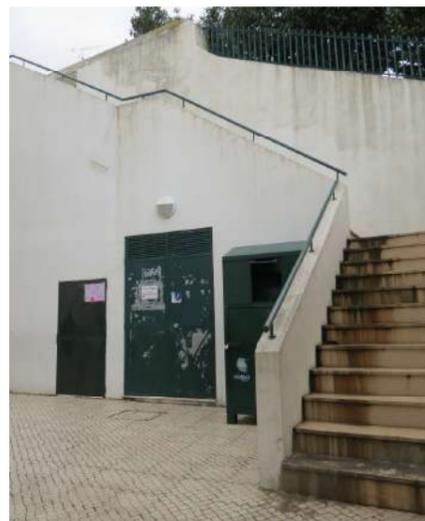
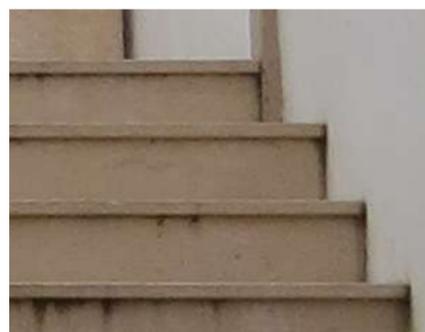
**Prolongamento do Corrimão da Escada** - O corrimão da escada não se prolonga na base das escadas.

**C03.4 , C03.5**

- Colocação de corrimãos de ambos os lados com altura compreendida entre 0,85m e 0,90m medida do focinho dos degraus. Os corrimãos devem permitir a prensão da mão, possuindo entre 0,035m e 0,05m de diâmetro e devem manter uma distância de pelo menos 0,035m da parede. O corrimão deve prolongar-se pelo menos 0,30m para além do último degrau do lanço no seu topo, sendo esta extensão paralela ao piso. Na base da escada o corrimão deve prolongar-se pelo menos 0,28m, mantendo a inclinação da escada.

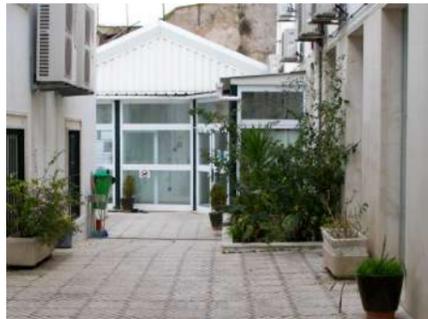
<p><b>D04</b></p> <p><b>Corrimão da Rampa</b> - A rampa exterior que dá acesso à entrada da piscina tem uma extensão de 5m, uma inclinação de 8% e vence um desnível de 0,40m, pelo que deveria apresentar corrimão em ambos os lados.</p> <p>DL163/2006, Anexo, 2.5.7.</p>

<p><b>C04</b> ●</p> <ul style="list-style-type: none"> <li>- Colocação de corrimãos duplos em ambos os lados com um elemento preênsil a uma altura compreendida de 0,70m e outro a uma altura compreendida de 0,90m. Os corrimãos prolongam-se 0,30m no topo e na base da rampa e são contínuos e paralelos ao piso da rampa.</li> <li>- Colocação de faixas com diferenciação de textura e cor contrastante no topo e na base da rampa.</li> </ul> <p>DL163/2006, Anexo, 2.5.7.; DL163/2006, Anexo, 2.5.10.</p>

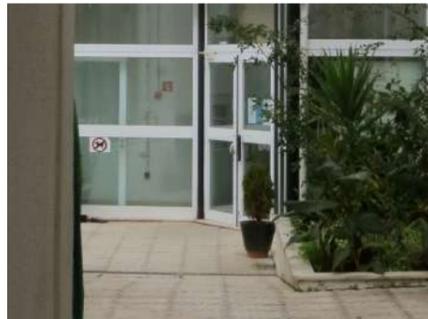
<p><b>D05</b></p> <p><b>Ressalto no Piso</b> - Existe na porta de acesso à piscina um ressalto no piso com altura superior a 0,02m [0,035m] que não é vencido por rampa ou dispositivo mecânico de elevação.</p> <p>DL163/2006, Anexo, 4.8.2.</p>

<p><b>C05</b> ●</p> <ul style="list-style-type: none"> <li>- Repavimentação do piso exterior junto à soleira de forma a reduzir o ressalto existente a uma altura máxima de 0,02m. A soleira será boleada.</li> <li>- Ao refazer o piso deve-se garantir que o revestimento seja firme, estável e durável, e que a sua superfície seja contínua. A inclinação será inferior a 5%.</li> </ul> <p>DL163/2006, Anexo, 4.7.1.; DL163/2006, Anexo, 4.7.5.</p>

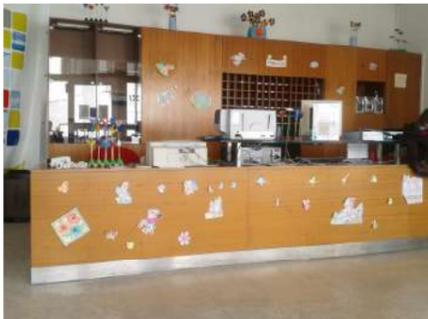
<p><b>D06</b></p> <p><b>Altura do Balcão de Atendimento</b> - O espaço de recepção tem um balcão com uma altura de atendimento inferior a 0,75m [0,70m].</p> <p>DL163/2006, Anexo, 2.12.1.</p> <p><b>Largura Útil</b> - A largura livre do percurso que dá acesso ao balcão é de 1,24m, largura insuficiente para efectuar a manobra de rotação de 180º.</p> <p>DL163/2006, Anexo, 4.4.1.</p>

<p><b>C06</b> ●</p> <ul style="list-style-type: none"> <li>- Substituição ou adaptação do balcão de atendimento para uma altura de atendimento entre 0,75m e 0,85m numa extensão mínima de 0,80m. O posicionamento do balcão deverá ter presente as larguras mínimas para o acesso, permanência e rotação na zona por trás do mesmo (1,20m de largura livre).</li> </ul> <p>DL163/2006, Anexo, 2.12.1.; DL163/2006, Anexo, 4.4.1.</p>

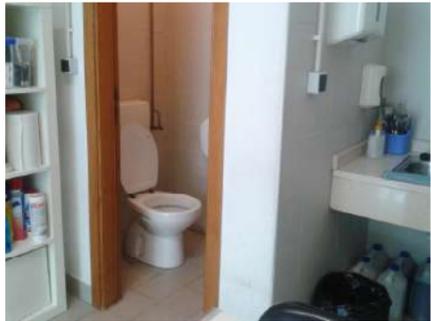
<p><b>D08</b></p>	<p><b>C08</b> (sem intervenção)</p>
<p><b>Inexistência de Instalação Sanitária Acessível</b> - A instalação sanitária reservada a funcionários não é acessível. O espaço existente tem uma área de 1,29 m<sup>2</sup>, o que impede a adaptação do espaço existente.</p> <p>DL163/2006, Anexo, 2.9.3.</p>

<p>Dada a reduzida dimensão do equipamento em análise, considera-se que não se justifica a criação de uma instalação sanitária acessível neste espaço, visto existirem duas nos balneários correntes e ser proposta uma nova unidade nos balneários reservados aos monitores. A proximidade da instalação sanitária no balneário dos monitores, assim como a redução da área de copa e escritório, não justificam a adaptação da instalação sanitária identificada como desconforme.</p> <p>DL163/2006, Anexo, 2.1.2.</p>

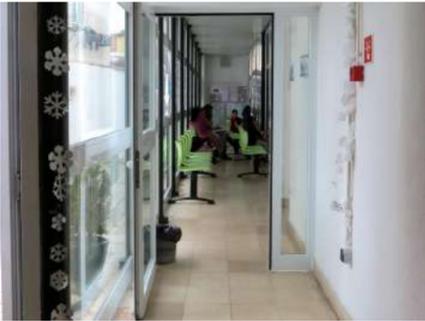
<p><b>D09</b></p> <p><b>Assistência</b> - De acordo com a legislação, os locais destinados à assistência com uma capacidade inferior a 25 lugares deverão contemplar um lugar reservado a pessoas de mobilidade condicionada, o que não se verifica.</p> <p>DL163/2006, Anexo, 3.4.7.</p>

<p><b>C09</b> (sem intervenção)</p> <p>Considera-se que o espaço em questão não tem condições para a utilização como espaço de assistência, dada a sua reduzida dimensão (largura de 1,22 - 1,65 m).</p> <p>DL163/2006, Anexo, 3.4.7.</p>
<p><b>D10</b></p> <p><b>Objecto Saliente</b> - No percurso acessível encontra-se instalada uma caixa eléctrica cujo limite inferior se encontra a uma altura de 1,20m do pavimento (superior aos 0,70m máximos definidos no DL), e tem uma profundidade superior a 0,10m [0,16m], constituindo um perigo para o utilizador de cadeira de rodas ou portador de deficiência visual, enquadrando-se na designação de objectos salientes.</p> <p>DL163/2006, Anexo, 4.6.1.</p>

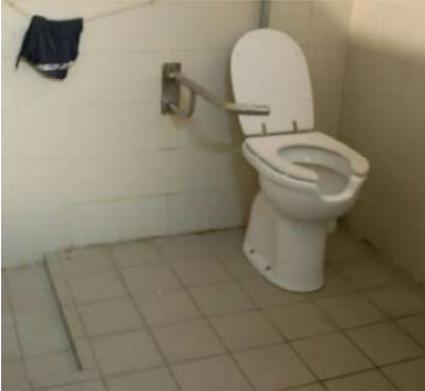
<p><b>D12</b></p> <p><b>D12.1</b></p> <p><b>Zona Livre Lateral</b> - A zona livre lateral adjacente à sanita não tem as dimensões mínimas exigidas porque a base de duche tem um ressalto superior ao admissível e portanto não pode ser incluída na área de transferência prevista. Conclui-se que esta desconformidade pode ser eliminada ao ser resolvida a desconformidade referente à base de duche.</p> <p><b>Altura do Bordo</b> - A altura do piso ao bordo superior da sanita é de 0,49m, sendo o limite máximo de 0,46m.</p> <p><b>Barra de Apoio</b> - Só existe uma barra de apoio, que se sobrepõe à área de transição para a sanita. O comprimento da barra de apoio é inferior a 0,80m [0,62m].</p> <p>DL163/2006, Anexo, 2.9.4.</p> <p><b>D12.2</b></p> <p><b>Espaço Livre de Manobra</b> - O espaço livre após instalação dos aparelhos não permite a inscrição de uma zona de manobra para a rotação de 180°. Mais uma vez, se o ressalto no piso da base de duche for reduzido ou eliminado esta desconformidade é superada.</p> <p>DL163/2006, Anexo, 2.9.5.</p> <p><b>D12.3</b></p> <p><b>Dimensão da Base de Duche/Ressalto</b> A base de duche instalada apresenta as mesmas desconformidades referidas na I.S. masculina. Neste caso, a eliminação do ressalto do piso implica também a garantia da zona livre de transferência junto à sanita.</p> <p>A redução ou eliminação do ressalto da base de duche garante não só a autonomia do utente na entrada para a base de duche como também a inscrição da zona livre para rotação de 180° no interior da instalação sanitária, imprescindível para o bom funcionamento</p>

<p><b>C12</b> ●</p> <p><b>C12.1</b> ●</p> <ul style="list-style-type: none"> <li>- Substituição da sanita por outra que garanta uma altura do piso ao bordo superior compreendida entre 0,44m e 0,46m.</li> <li>- Substituição da barra de apoio existente por duas de comprimento não inferior a 0,80m, fixas a uma altura entre 0,70m e 0,75m do piso, sendo que o extremo da barra lateral deve ser colocado a uma distância da esquina não superior a 0,30m e o extremo da barra anterior deve ser colocado a uma distância mínima de 0,30m do eixo da sanita, medidos na direcção da esquina.</li> </ul> <p>DL163/2006, Anexo, 2.9.4.</p> <p><b>C12.2</b> ●</p> <ul style="list-style-type: none"> <li>- Aplicação da medida correctiva <b>C12.3</b>.</li> </ul> <p><b>C12.3</b> ●</p> <ul style="list-style-type: none"> <li>- Eliminação do ressalto da base de duche. A base de duche será integrada no pavimento, sem qualquer ressalto no piso, com uma inclinação de 2% no sentido do escoamento. A base de duche terá uma dimensão de 1,50m por 0,80m, com uma zona livre de transferência lateral de 1,20m por 0,75m.</li> </ul> <p>Nota: As áreas livres exigidas podem sobrepor-se à base de duche.</p> <p>DL163/2006, Anexo, 2.9.10.; DL163/2006, Anexo, 2.9.19.</p> <p><b>C12.4</b> ●</p> <ul style="list-style-type: none"> <li>- Instalação de equipamento de alarme ligado ao sistema de alerta para o exterior com alerta sonoro e luminoso, com terminais indicados para utilização com luz e autoiluminados. Os terminais do sistema de aviso podem ser de botões de carregar, botões de puxar ou de cabos de puxar, sendo que têm de estar colocados a uma altura do piso compreendidas entre 0,40m e 0,60m.</li> </ul> <p>DL163/2006, Anexo, 2.9.15.</p>

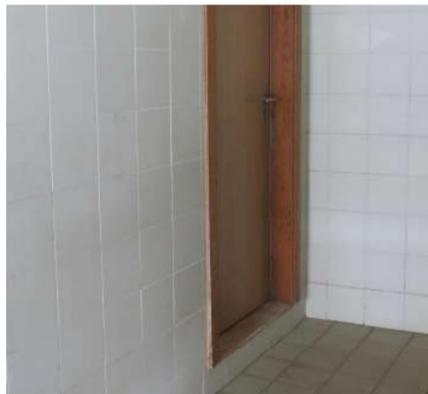
<p><b>D14.1</b></p> <p><b>Largura Útil de Vão</b> - A porta que dá acesso à zona de arrumos de produtos de limpeza não é acessível pela sua largura útil de 0,68m face a 0,77m mínimos definidos por lei.</p> <p>DL163/2006, Anexo, 4.9.1.</p> <p><b>D14.2</b></p> <p><b>Ressalto no Piso</b> - O piso do espaço interior apresenta ainda um desnível de 0,14m, pelo que deveria ser vencido por uma rampa ou dispositivo mecânico.</p> <p>DL163/2006, Anexo, 4.8.2.; DL163/2006, Anexo, 4.9.8.</p>

<p>Considera-se que o custo da medida correctiva aplicável é desproporcional à melhoria das condições de acessibilidade resultantes da alteração, visto se tratar de um espaço reduzido de armazenamento.</p> <p>DL163/2006, Anexo, 2.1.1.</p>

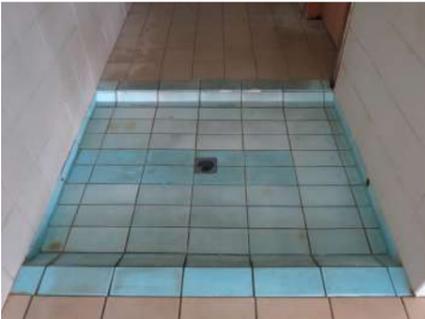
<p><b>D15</b></p> <p><b>Ressalto no Piso</b> - A zona de transição entre os balneários e o cais da piscina tem um lava-pés com chuveiro que tem um desnível de 0,09m relativamente ao piso adjacente. Embora o desnível apresente o piso rampeado, a sua inclinação é excessiva [70%].</p> <p>DL163/2006, Anexo, 4.8.2.</p>

<p><b>C15</b> ●</p> <ul style="list-style-type: none"> <li>- Reconstrução do lava-pés com rampeamento do piso com inclinação máxima de 5%.</li> </ul> <p>DL163/2006, Anexo, 4.7.5.</p> <ul style="list-style-type: none"> <li>- Ao refazer o piso deve-se garantir que o revestimento seja firme, estável e durável, e que a sua superfície seja contínua.</li> </ul> <p>DL163/2006, Anexo, 4.7.1.</p> <ul style="list-style-type: none"> <li>- Visto tratar-se de uma zona de uso frequente de água, deve garantir-se ainda que o piso seja revestido de material que garanta uma boa aderência.</li> </ul> <p>DL163/2006, Anexo, 4.7.7.</p>

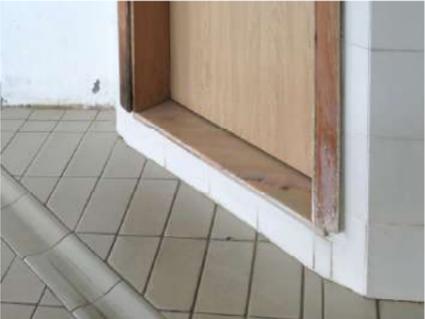
<p><b>D16</b></p> <p><b>D16.1</b></p> <p><b>Largura Útil de Vão</b> - A porta que dá acesso à zona de arrumos do material da piscina não é acessível por ter uma largura útil inferior a 0,77m [0,68m].</p> <p>DL163/2006, Anexo, 4.9.1.</p>

<p><b>D16.2</b></p> <p><b>Ressalto no Piso</b> - O piso do espaço interior apresenta ainda um desnível de 0,12m, pelo que deveria ser vencido por uma rampa ou dispositivo mecânico.</p> <p>DL163/2006, Anexo, 4.8.2.; DL163/2006, Anexo, 4.9.8.</p>	<p><b>C16</b> (sem intervenção)</p> <p>Considera-se que o custo da medida correctiva aplicável é desproporcional à melhoria das condições de acessibilidade resultantes da alteração, visto se tratar de um espaço reduzido de armazenamento.</p> <p>DL163/2006, Anexo, 2.1.1.</p>

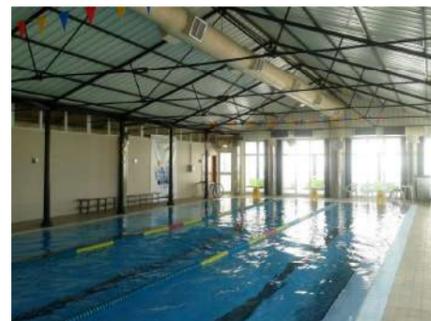
**D17**

**Acesso ao Tanque** - O tanque da piscina não tem acesso por rampa nem meio mecânico.

**C17** ●

- Aquisição de elevador aquático portátil para transferência de pessoas de mobilidade reduzida para o interior do tanque. Considerou-se um elevador que não requer montagem e é totalmente portátil, podendo estar arrumado, afastado da borda da piscina quando está inactivo. Poderá ser considerada uma opção fixa, economicamente mais vantajosa, mas menos versátil na utilização, e que, dadas as dimensões da piscina, poderá incomodar a circulação em volta da mesma.
