INFORMAÇÃO: 24/DBC/DICA/2023

PROCESSO: DICA/2023/11-06/24/CL/9150 - CS 247396

ASSUNTO: Proposta de abertura do procedimento de classificação das Minas d'Água da Ajuda –
Minas do Palácio e do Mirante, em Lisboa, freguesia da Ajuda, concelho e distrito de
Lisboa.

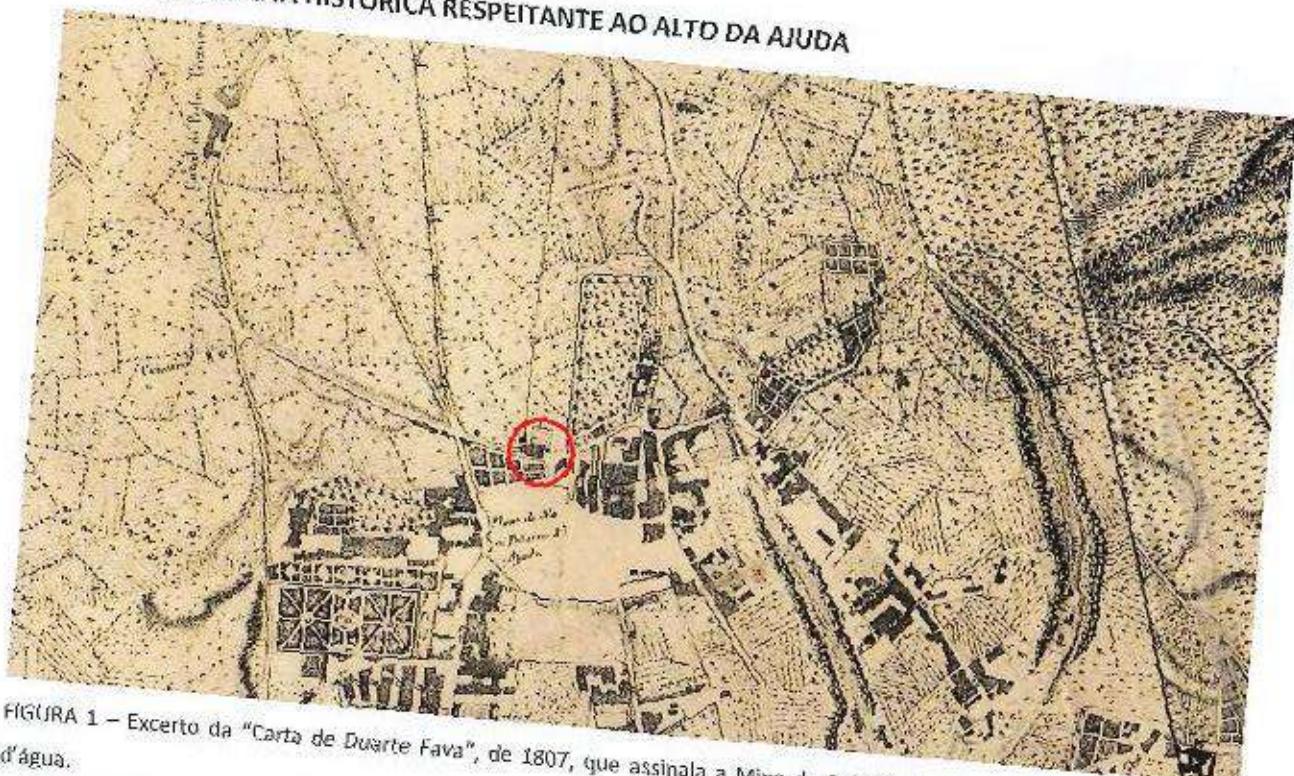
FIGURA 1 – Excerto da “Carta de Duarte Fava”, de 1807, que assinala a Mina do Palácio, com os seus respiradouros e mae d’água.

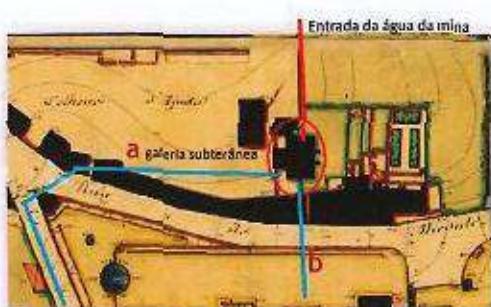
Planta 1 – Pormenor da Planta de 1911 de Silva Pinto com representação da cisterna assinalada pela oval vermelha e traçado da galeria M11 pela linha azul.

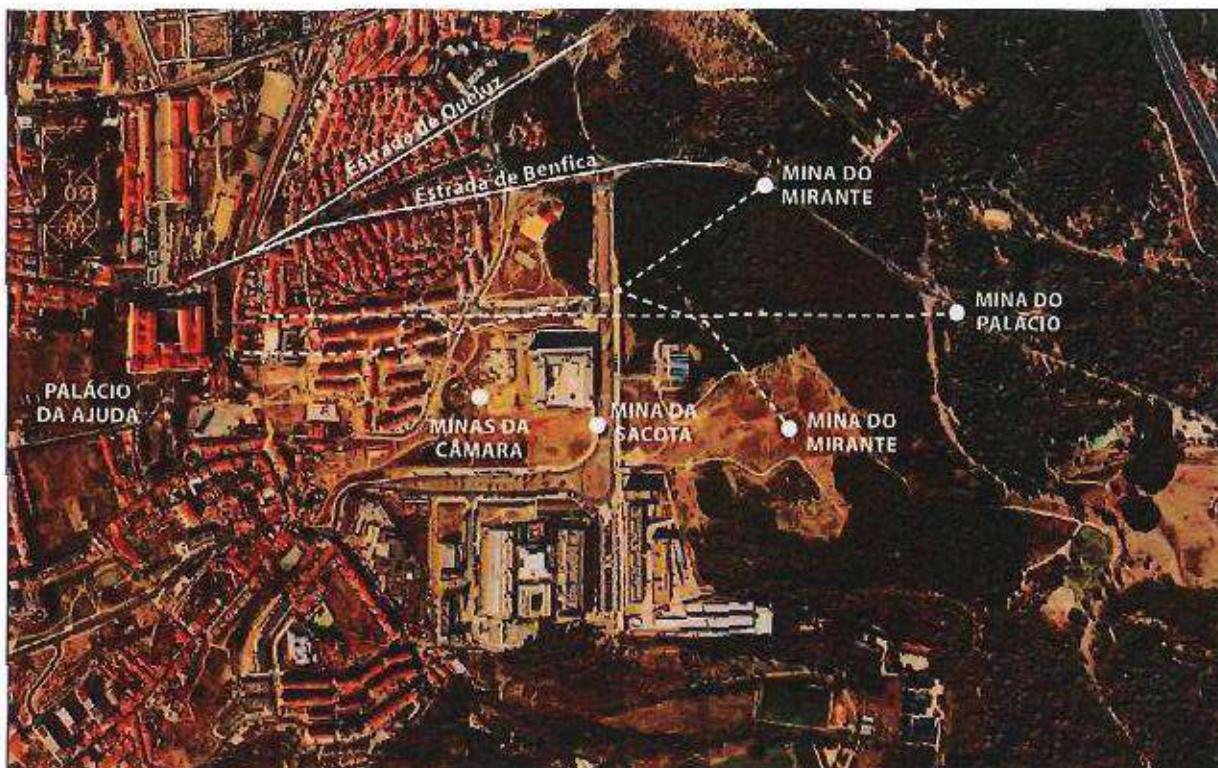
FIGURA 9 – “Localização sobre vista atual das minas do Mirante e do Palácio” [fonte: Nuno Ludovice, «Freguesia da Ajuda, Memória e marcas de água no tempo e no espaço», p. 61, in *Actas do Colóquio Ajuda – O espaço, o tempo, a sociedade*].

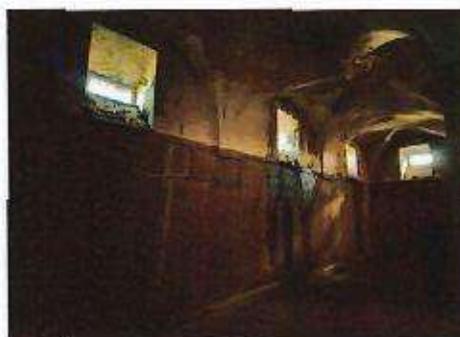
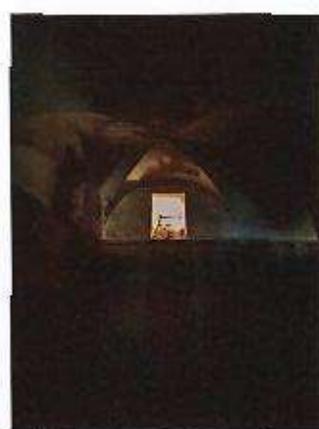
FIGURAS 15 A 17 – Fotografias do interior da arca d'água / cisterna da Mina do Palácio [Fonte: 'Adenda ao pedido de classificação das minas d'água da Ajuda – minas do Palácio e do Mirante, pp. 5 e 7]

cerâmica, conforme indicado na legenda da planta do almoxarifado. // Considerando uma única exceção (...) no qual se pôde observar o interior a partir do orifício existente no topo, não foi possível visitar o interior das estruturas identificadas pelo que se desconhece como será o interior das mesmas.»¹⁹

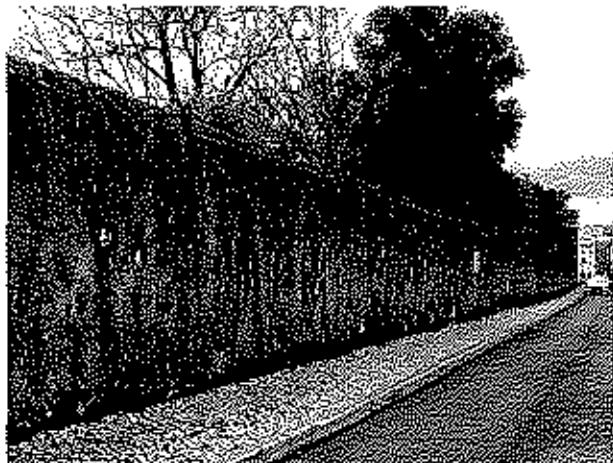
FIGURAS 19 E 20 – Vistas do muro da antiga Quinta do Seminário, na Rua de Dom Vasco, com os suportes da conduta pertencente à Mina do Mirante.
